# INFORME PRELIMINAR

EXPEDIENTE 036/2022

## INCIDENTE GRAVE DE AVIACIÓN

MATRÍCULA: YV 1172

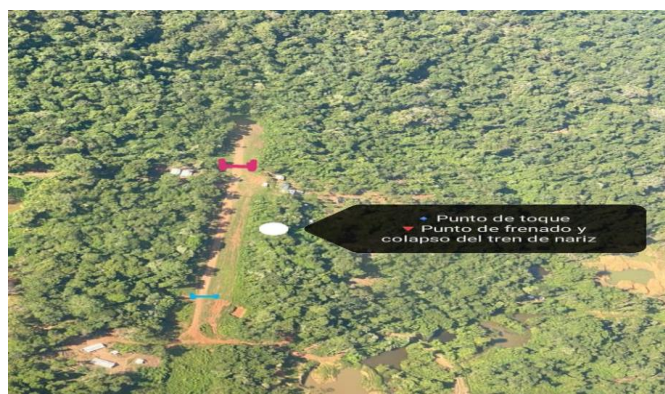
**Figura 1.** Recorrido de aterrizaje del YV1172 en el Aeródromo "La Trinidad". Año: 2022

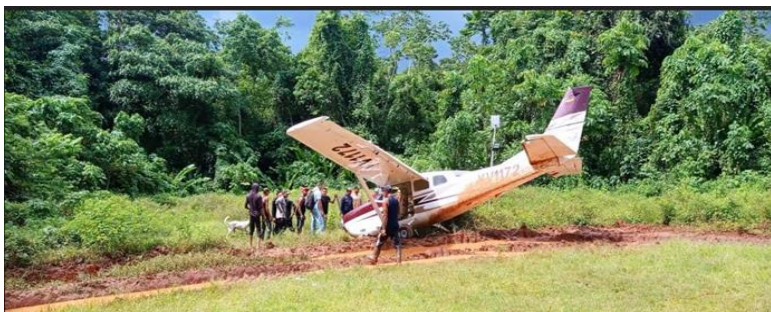
**Figura 2.** Sitio del Suceso del YV1172 (Aeródromo "La Trinidad"). Año: 2022

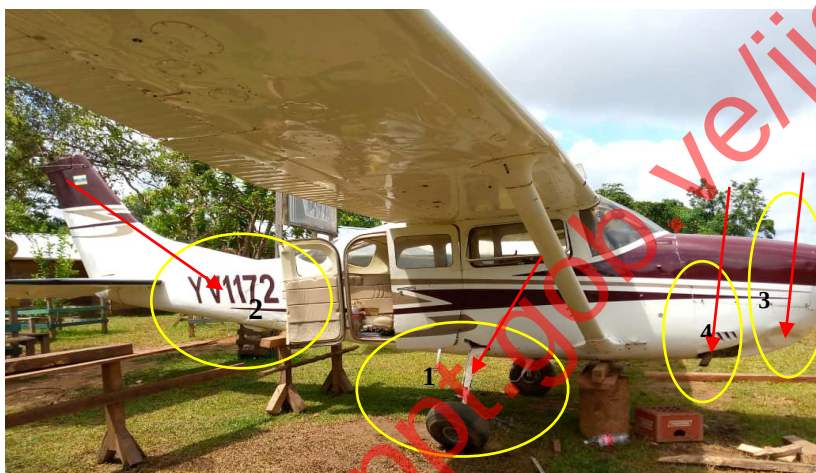
**Figura 3.** Daños: (1) Tren Principal de Fuselaje, (2) y (3) Abolladuras en Fuselaje, (4) Tren de Nariz o Rueda de Morro. Fuente: Davilson Araujo. Año: 2022

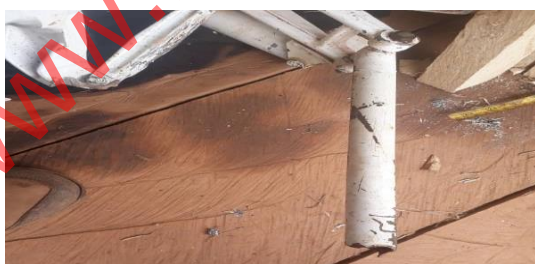
**Figura 4.** Daños en el Tren de Nariz o Rueda de Morro de la aeronave YV1172 (Aeródromo "La Trinidad").

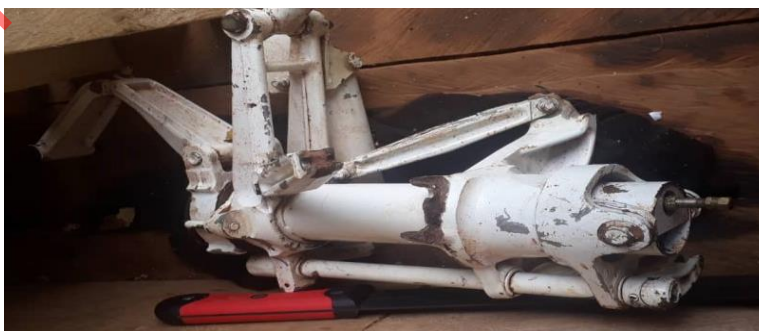
**Figura 5.** Daños en el Tren de Nariz o Rueda de Morro de la aeronave YV1172 (Aeródromo "La Trinidad").

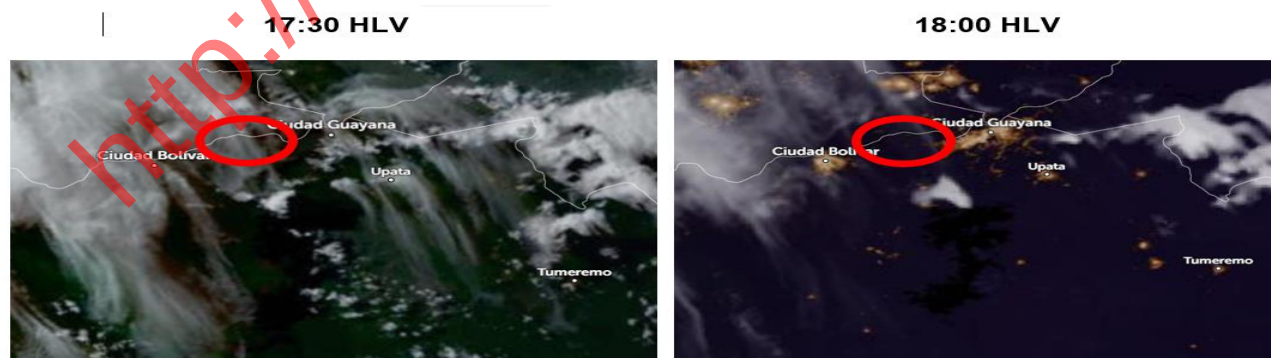
**Figura 6.** Imágenes de satélite de espectro visible del día miércoles, 06 de julio de 2022, entre las 17:30 HLV y las 18:00 HLV. Para el área de la Trinidad estado Bolívar (círculo rojo); se puede apreciar con poca nubosidad. **Fuente:** INAMEH. **Año:** 2022.
