INFORME PRELIMINAR

EXPEDIENTE 056/2022

INCIDENTE DE AVIACIÓN

MATRÍCULA: **YV1018**

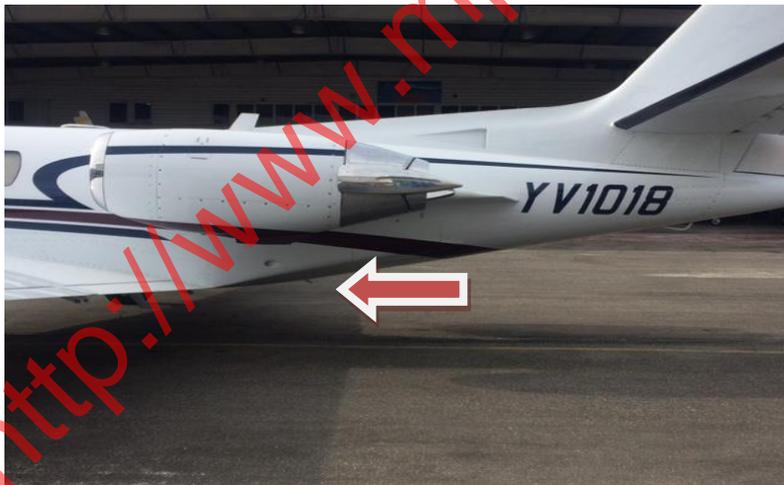
Figura 2. Perfil de la Aeronave, indicando la posición de Los sumideros del sistema de Aire acondicionado.
Fuente: Investigador Encargado. Año: 2022

- Colocar un protector en los sumideros del aire acondicionado para evitar la obstrucción del Sistema de Control del aire acondicionado.

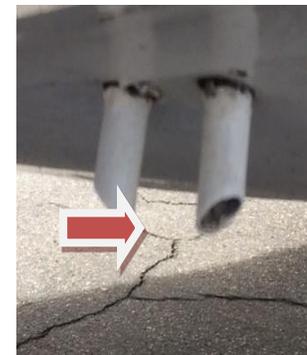
Figura 3. Sumideros Del sistema de aire Acondicionado

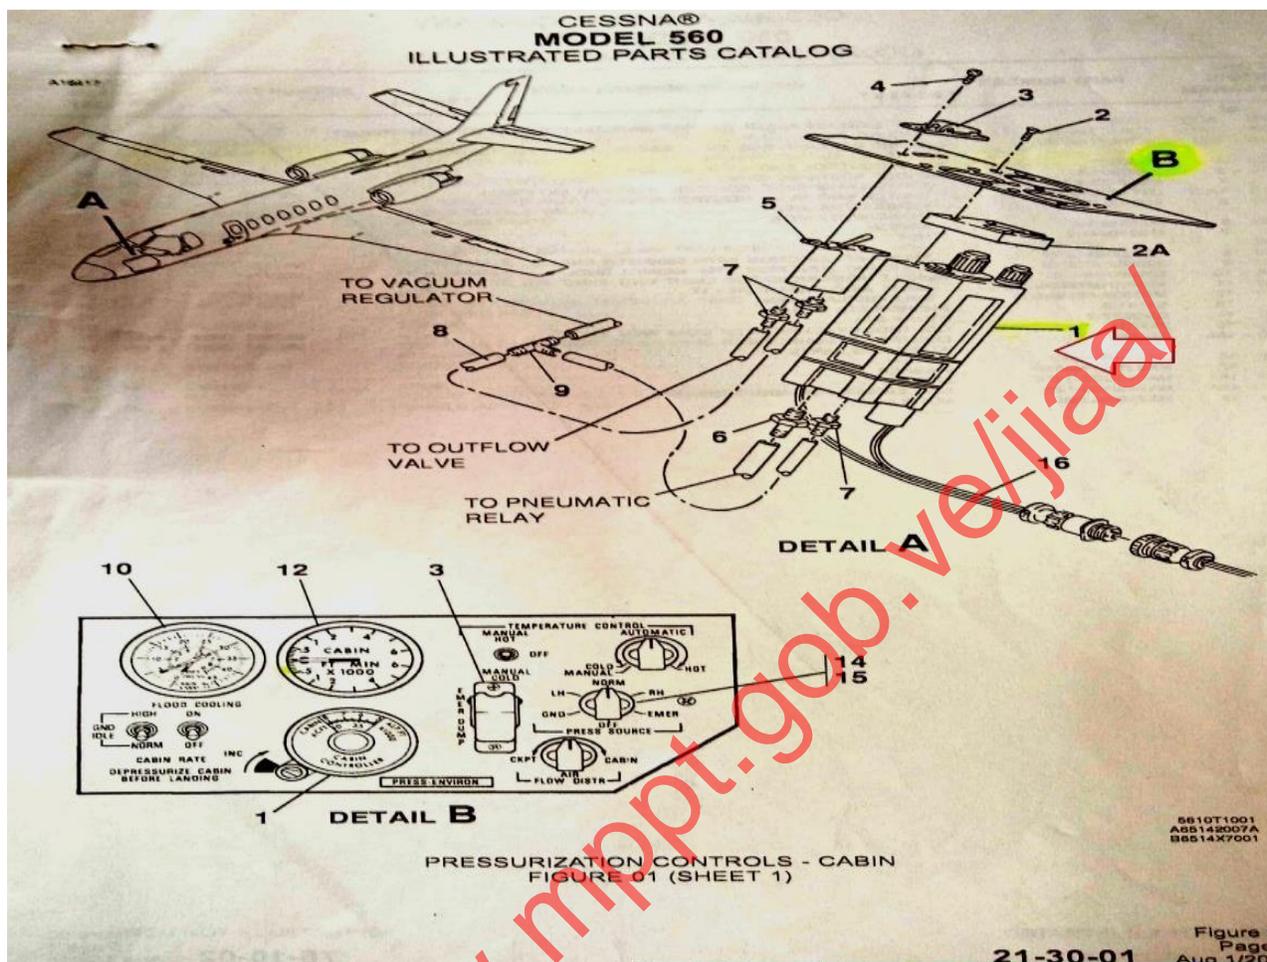
Figura 4. Indicador del "A" al "B" del Sistema de Control de Aire Acondicionado dañado en la cabina (Pressurization Control Cabin)
