INFORME PRELIMINAR

EXPEDIENTE 057/2022

INCIDENTE GRAVE DE AVIACIÓN

MATRÍCULA: **YV2993**

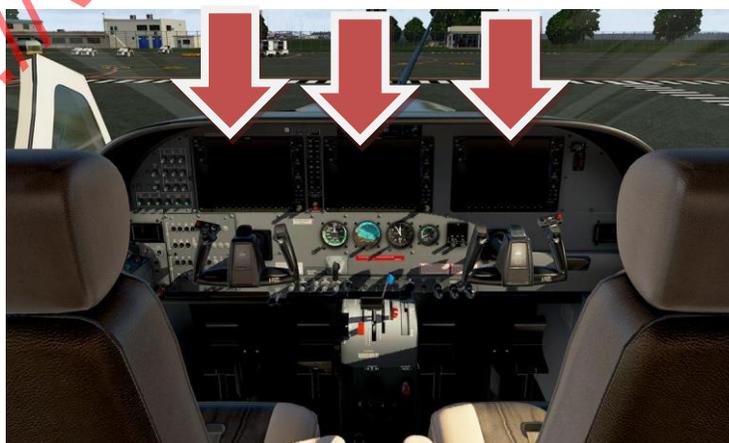
Fig. 1. Pantallas G1000, apagadas por mal funcionamiento del sistema durante la carrera del despegue.

La Junta Investigadora de Accidentes e Incidentes de Aviación Civil (JIAAC) a partir de los hallazgos y evidencias preliminares recabadas pudo determinar que la falla del G1000 fue ocasionada probablemente por la **Terrain Card**.
