INFORME PRELIMINAR

EXPEDIENTE 058/2022

INCIDENTE DE AVIACIÓN

INFORME PRELIMINAR DE INCIDENTE DE AVIACIÓN JIAAC EXPEDIENTE N° 058/2022

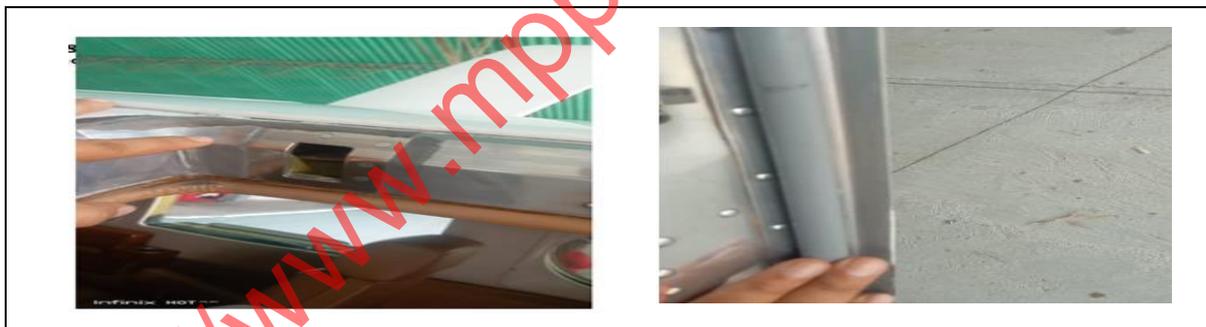
1. Se procedió a una inspección preliminar visual a los sistemas de sellado de la puerta de la cabina, salida de emergencia y ventana de los pilotos en el regulador de presión del sistema (Ver Figura 2), aplicando una presión de nitrógeno de 5 PSI, encontrando fisura en el sello de la puerta principal y fuga de aire en la unión de distribución de aire de la salida de emergencia, y fuga en los sellos de la ventanilla del copiloto.

Figura 2. Inspección visual de la Ventanilla de Emergencia y Puerta Principal.
Fuente: Investigador Encargado. Año: 2022

- Se procedió a realizar las reparaciones estándar para sellos de presión, con el componente sellante de acuerdo a lo establecido en el manual de mantenimiento 91-00-00 página 16. Se efectuó chequeo visual y operacional aplicando presión de nitrógeno de 5 psi.
- Se determinó que existía fuga de aire en la unión de distribución de aire de la salida de emergencia. Acción Correctiva: Se efectuó, reparación de acuerdo al manual de Mantenimiento 91-00-00.
- Se efectuó reparación del sello de la ventana del Copiloto aplicando pegamento indicado en el manual de mantenimiento 91-00-00.

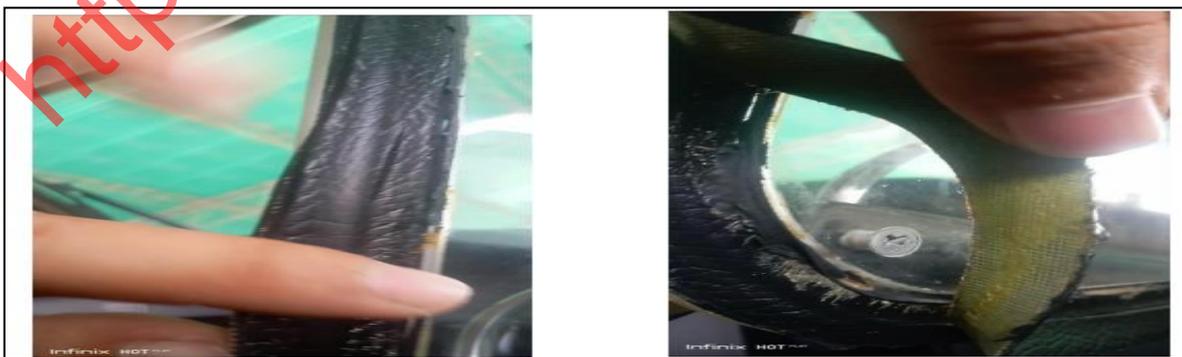
Figura 3. Sello despegado de la Ventanilla del Copiloto.

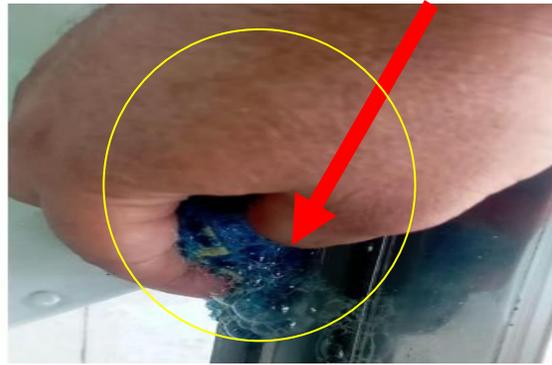
Figura 4. Verificación de fugas.
Fuente: Investigador Encargado. **Año:** 2022

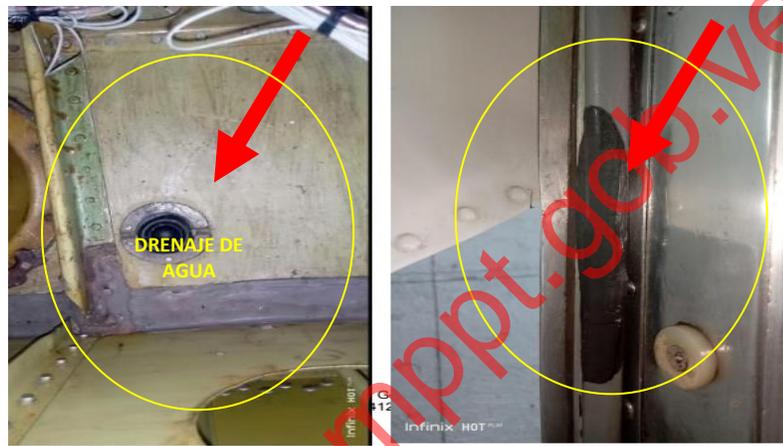
Figura 5. Reparaciones estándar para sellos de presión y drenaje de agua de la barriga de la aeronave.
Fuente: Investigador Encargado. **Año:** 2022

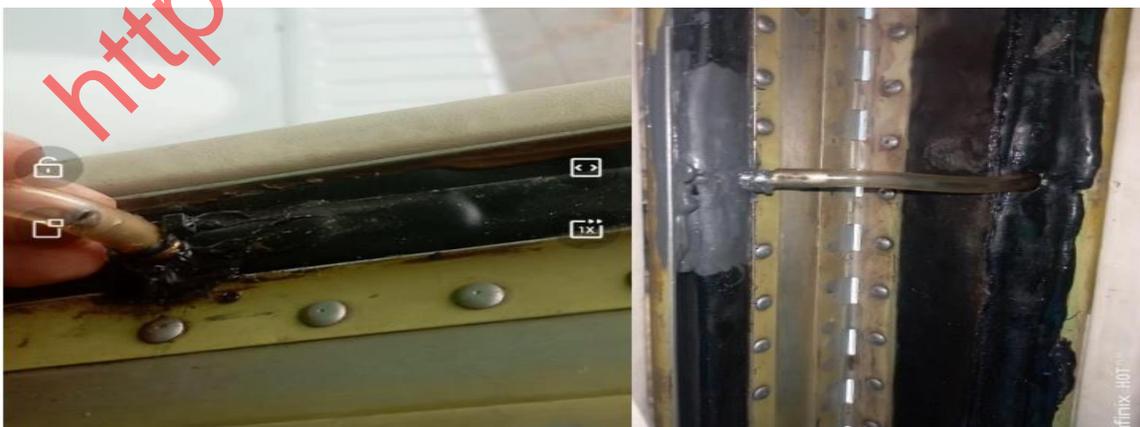
2. Se efectuó inspección y servicio al sistema de presurización: mangueras, tubos, válvulas Outflow y safety, regulador de presión y controladora de presurización de acuerdo al manual de Mantenimiento 12-20-00.

Figura 6. Inspección de las líneas.
Fuente: Investigador Encargado. **Año:** 2022

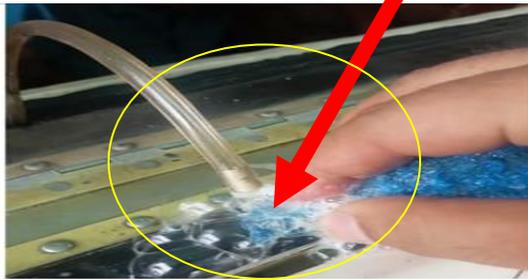
Figura 7. Fuga en la manguera de presión de la Ventana del Copiloto.
Fuente: Investigador Encargado. **Año:** 2022

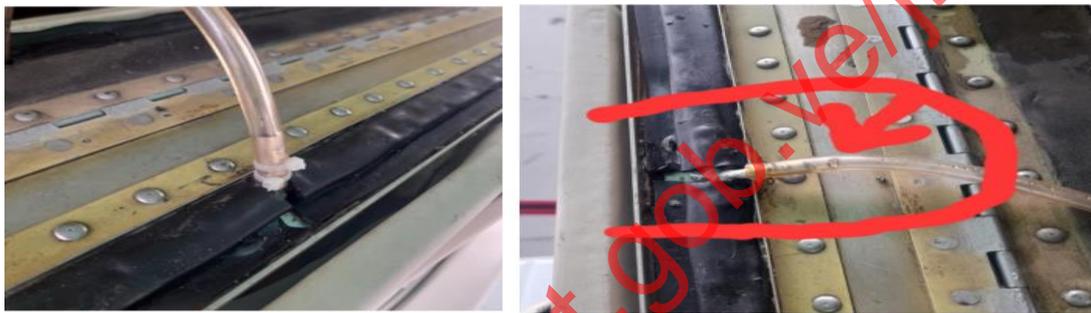
Figura 8. Corrección de la fuga de la manguera de presión de la ventanilla de emergencia.
Fuente: Investigador Encargado. **Año:** 2022

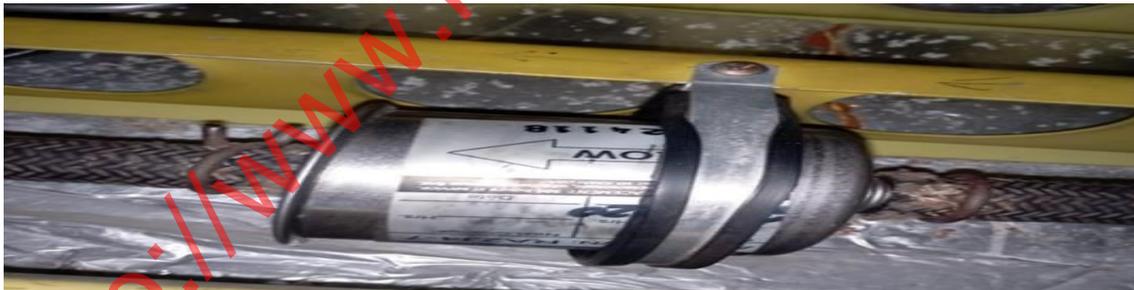
3. Se efectuó chequeo operacional visual a la válvula reguladora de los sellos de la puerta de salida de emergencia y cabina, aplicando presión de nitrógeno de acuerdo al manual de Mantenimiento 52-10-00.

Figura 9. Inspección de la Válvulas Outflow y Safety.
Fuente: Investigador Encargado. **Año:** 2022
