# INFORME PRELIMINAR

EXPEDIENTE 061/2022

## INCIDENTE GRAVE DE AVIACIÓN

## INFORME PRELIMINAR DE INCIDENTE GRAVE DE AVIACIÓN JIAAC EXPEDIENTE N° 061/2022

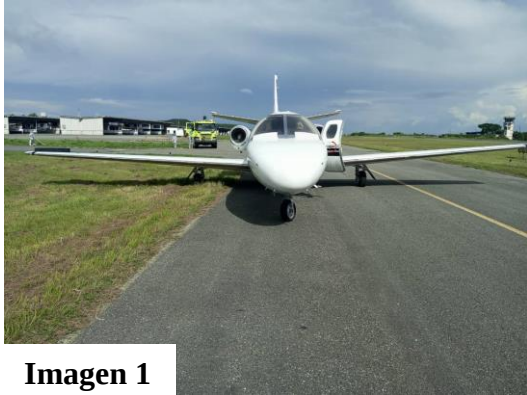
**Imagen 1**

El 11 de octubre de 2022 a las 19:42 UTC, la aeronave matrícula YV-3422, fabricante: CESSNA AIRCRAFT CO, Modelo: S550, Serial: S550-0019, propiedad de INVERSIONES SKYMAX, C.A., con plan de vuelo local en el Aeropuerto Internacional "Oscar Machado Zuloaga", ubicado en Charallave, Estado Miranda (SVCS), con dos (02) personas a bordo (piloto y copiloto), el Capitán al mando solicita autorización a la Torre de Control para iniciar el rodaje al punto de espera de la pista 10, según el plan de vuelo presentado, durante el rodaje desde la plataforma general hacia la intersección A, el piloto al mando diviso un obstáculo, y al realizar la maniobra de evasión se salió de la calle de rodaje hacia el paño de grama quedando detenida la aeronave a causa de la humedad. (Imagen 1 y 2)

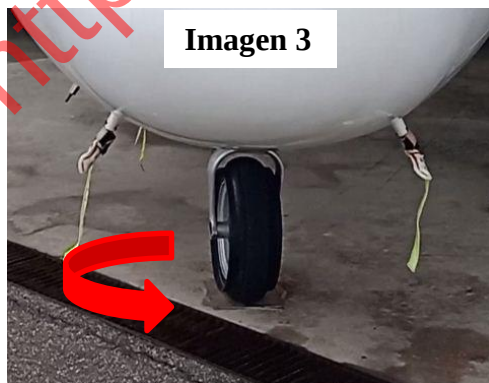
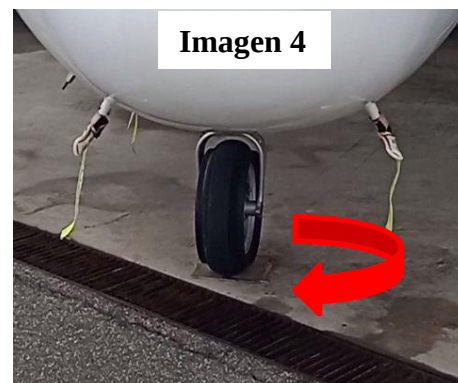
- Notificación del suceso.
- Solicitud de la documentación completa del piloto al mando y copiloto.
- Entrevista a la tripulación.
- Documentos del explotador.
- Certificado de matrícula.
- Certificado de Aeronavegabilidad.
- Póliza de Seguros.
- Certificado de homologación acústica.
- Fijación Fotográfica.
- La JIAAC en coordinación con la OMAC N°220 AIRTECH SERVICIOS AÉREOS, C.A, realizó las experticias y análisis correspondientes a la aeronave.
- Se realizó chequeo funcional del sistema de control del tren de nariz de la aeronave (Imagen 3 y 4)
