EXPEDIENTE 067/2022

# INFORME PRELIMINAR

## INCIDENTE GRAVE LOC-G

**MATRÍCULA:** YV3484

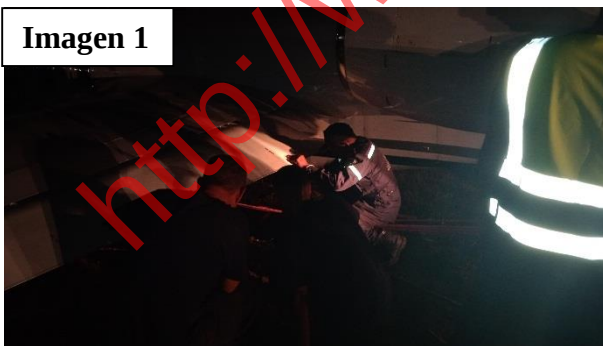
Imagen 1

- Notificación del suceso.
- Solicitud de la documentación completa del piloto al mando y copiloto.
- Reporte de mantenimiento y registros de mantenimiento.
- Entrevista a la tripulación.
- Documentos del explotador.
- Certificado de matrícula y Aeronavegabilidad.
- Certificado de conformidad de mantenimiento.
- Certificado de homologación acústica.
- La JIAAC estuvo presente durante la extracción de la aeronave por parte de los Bomberos Aeronáuticos y con apoyo de la OMAC de PDVSA. (Imágenes 1 y 2) que se encontraba en el paño de grama de la intersección F.

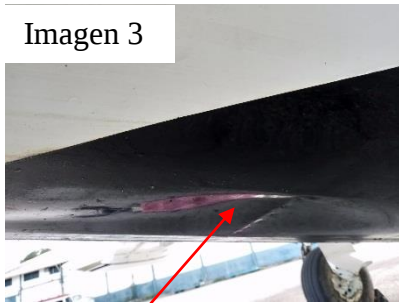
Imagen 3

- La JIAAC y la OMAC N° 656 S.C. INSTITUTO DE ESPECIALIDADES AERONÁUTICAS, realizaron las experticias y análisis correspondientes a la aeronave.
- Se realizó una inspección visual del fuselaje en busca de los daños ocasionados como consecuencia del atascamiento en el paño de grama y su subsecuente extracción, encontrando impactos al mismo y daños producto de fuga de líquido hidráulico a través de los paneles. (Imágenes 3, 4, 5 y 6)

Daño por  
Impacto

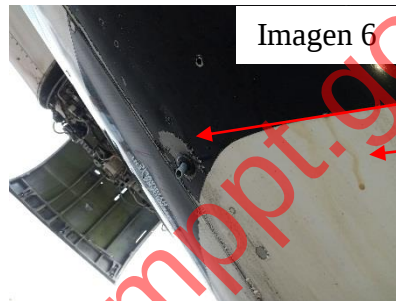
Imagen 6

Daños por  
fuga de  
líquido  
hidráulico

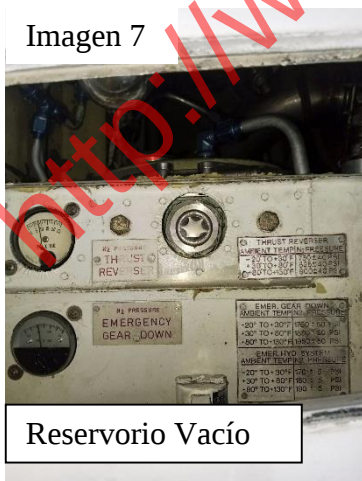
Imagen 7

- En la revisión de los sistemas hidráulicos se detectaron varias no conformidades.
  - El reservorio (tanque) de aceite hidráulico se encontraba vacío. (Imágenes 7 y 8)

Reservorio Vacío

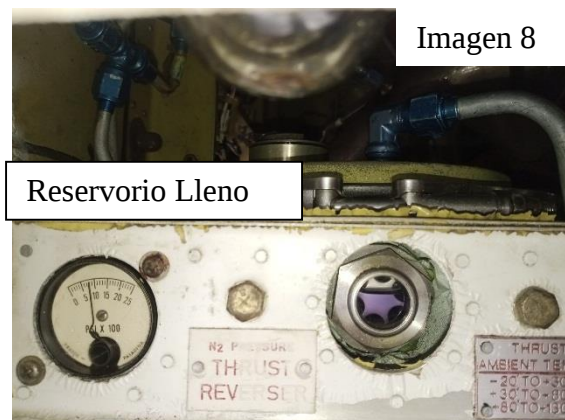
Imagen 8

Reservorio Lleno

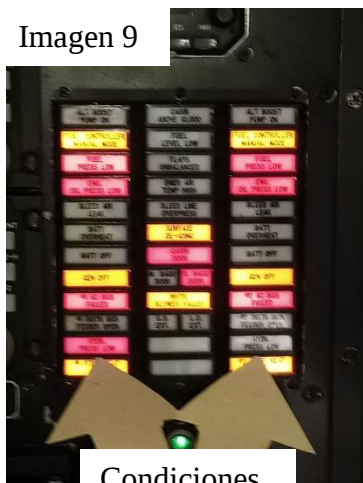
Imagen 9

- Una de las indicaciones lumínicas en el tablero de baja de presión de aceite no enciende. (Imágenes 9 y 10)

Condiciones  
Operativas  
Normales

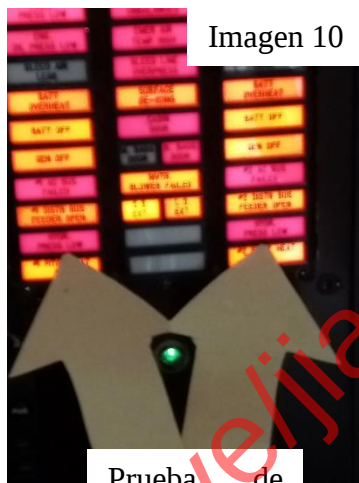
Imagen 10

Prueba de  
encendido de  
Bombillos

- Cambiar la línea de Aceite Hidráulico que presenta la fuga.
- Cambiar la Válvula #2 (RE), para activar el sistema de Advertencia Lumínica en el Tablero del Cockpit.

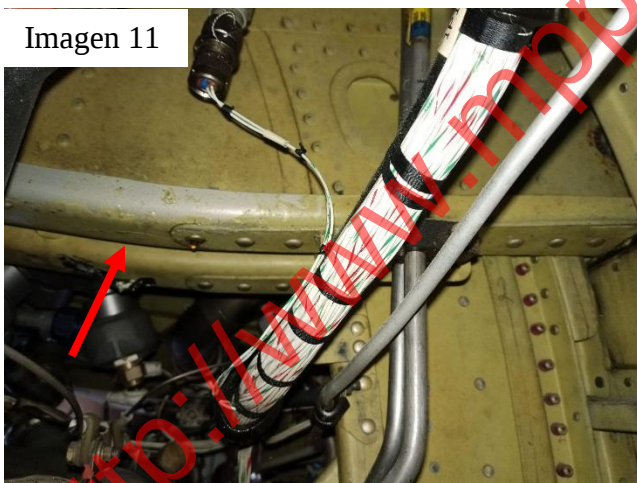
Imagen 11

- Rastros de fugas anteriores (Imágenes 11 y 12).

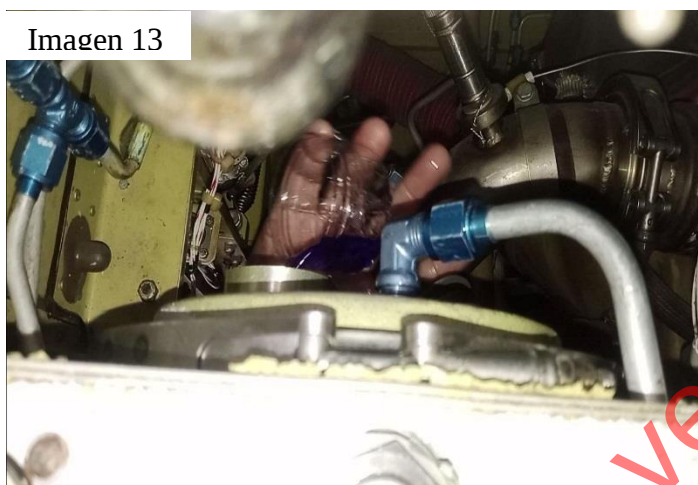
- Se realiza llenado del reservorio de Aceite hidráulico para prueba del sistema en busca de fugas. (Imagen 13)

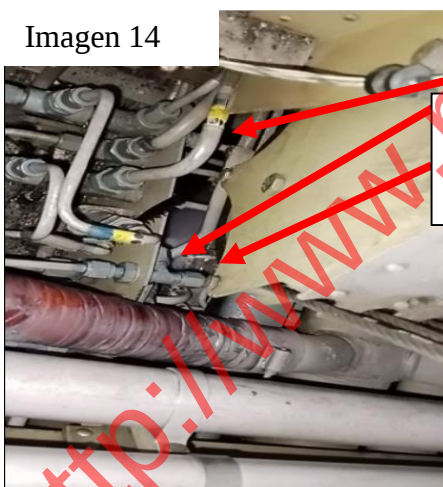
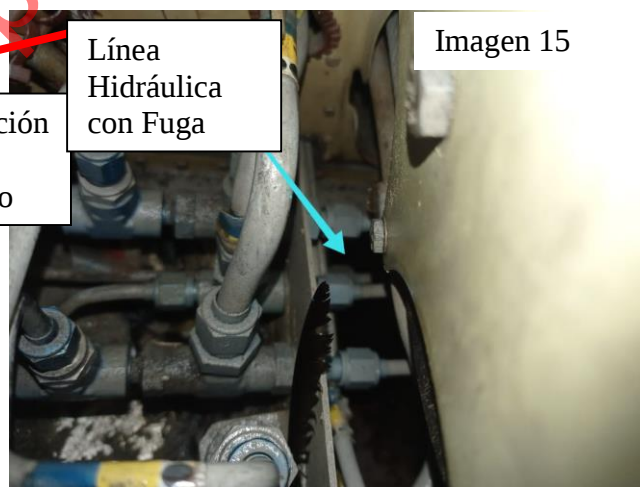
- Se detecta una fuga de Aceite Hidráulico en la línea que alimenta La Válvula de Control Anti-Skid. (Imagen 14 y 15)

Acumulación  
de Aceite  
Hidráulico

Línea  
Hidráulica  
con Fuga

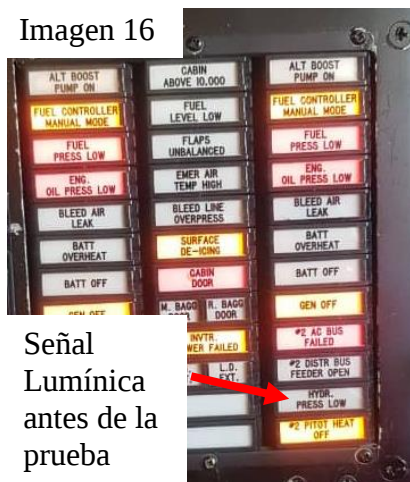
Imagen 16

- Se realiza prueba de la Valvula #2 (RE), para Verificar confirmar la falta del alerta luminoso en el tablero. (Imagen 16, 17, 18 y 19)

Señal Lumínica antes de la prueba

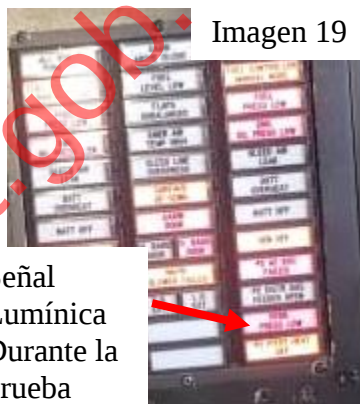
Imagen 19

Señal Lumínica Durante la prueba
