# INFORME PRELIMINAR

## INCIDENTE SCF-NP

**MATRÍCULA:** YV480T

**MODELO:** DC-9-81

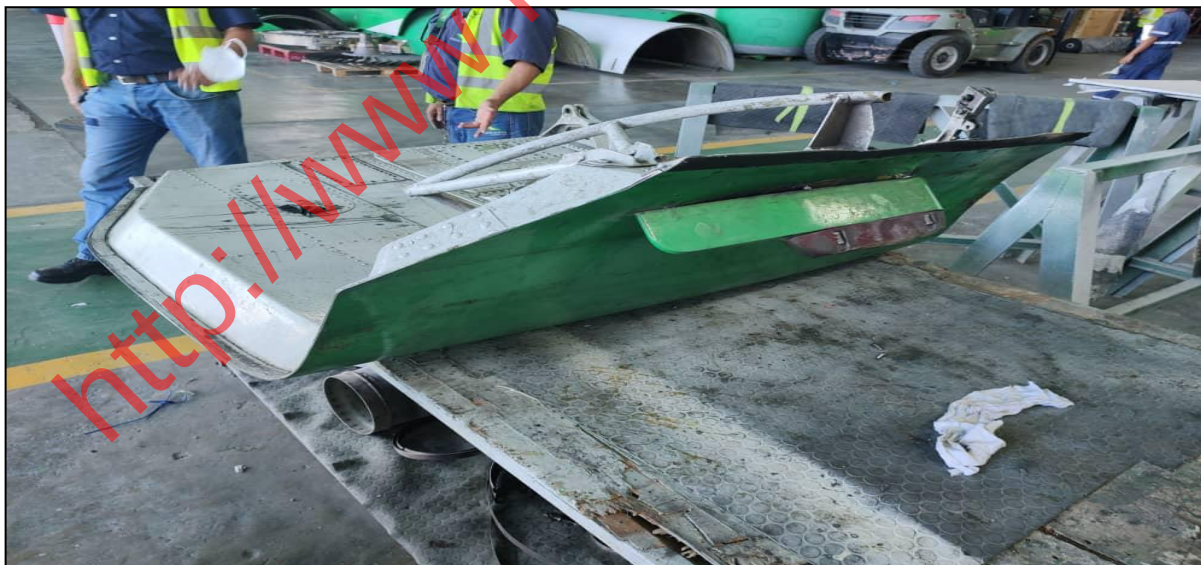
- **Fecha: 05/12/2022; 20:00 UTC.** Se realizó Briefing en las oficinas de LASER con el personal de SMS; Control de Calidad de la OMAC N°475, aseguramiento de la calidad y de la Dirección de mantenimiento a fin realizar las coordinaciones de la inspección de la aeronave con respecto a la falla presentada en vuelo.
- Se realizó inspección visual de la aeronave pudiendo evaluar los daños de las compuertas del **YV480T**, haciendo la salvedad que no hubo daños en los trenes principales. El daño ocurrió específicamente fue en el target ubicado en el lateral derecho de la compuerta izquierda.
- **Reporte 34836-A:** Se realizó reemplazo de **MLG DOOR INBOARD RH** de acuerdo al AMM: 32-12-01 Pág. 202 al 206. **Componente removido** SB09320236-9. **Causa:** Rajadura. **Posición removida:** MLG RH.

**Figura 3.** Compuerta Removida del YV480T  
**Fuente:** Flight Radar APP. **Año:** 2022

- Se reemplaza **MLG DOOR ASSY RH** al YV480T. Componente Canibalizado: **SB09320236-9**. **Causa:** Por falta de Stock en el Almacén. **Slip** 836-A. **Orden de Trabajo:** 09028.

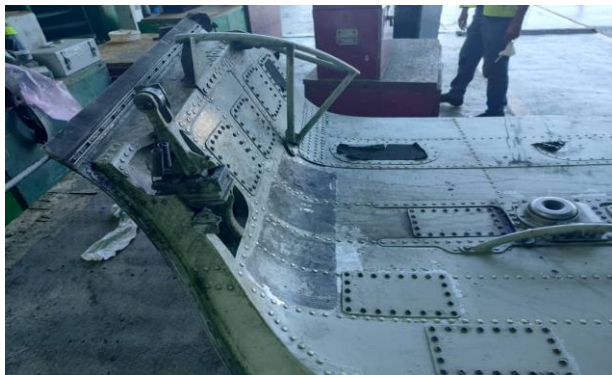
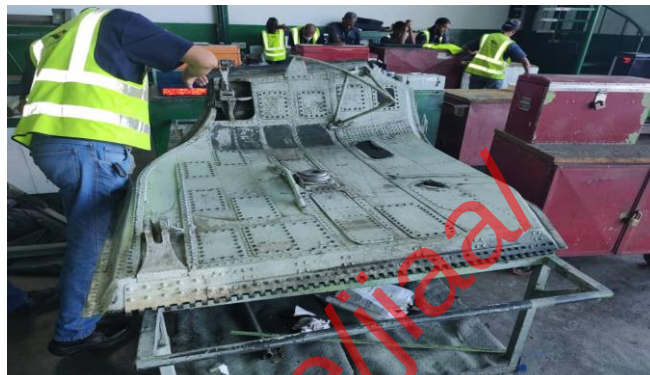
**Figura 4.** Compuerta reemplazada del YV480T

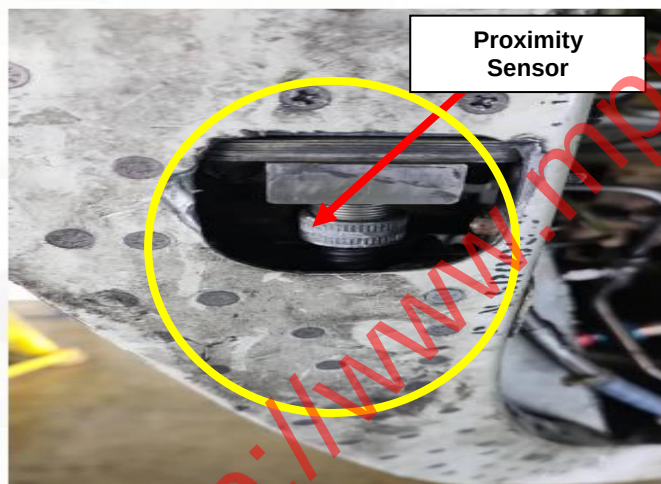
**Figura 5.** Proximity Sensor ajustado del YV480T

**Reporte 34836-B:** Se reemplazó Target y se realizó ajuste Proximity Sensor de acuerdo al AMM: 32-60-05. Pág. 207 a la 209.

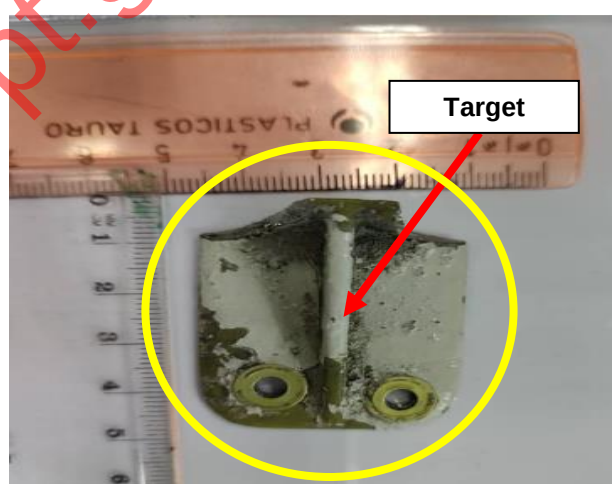
**Figura 6** Target reemplazado del YV480T

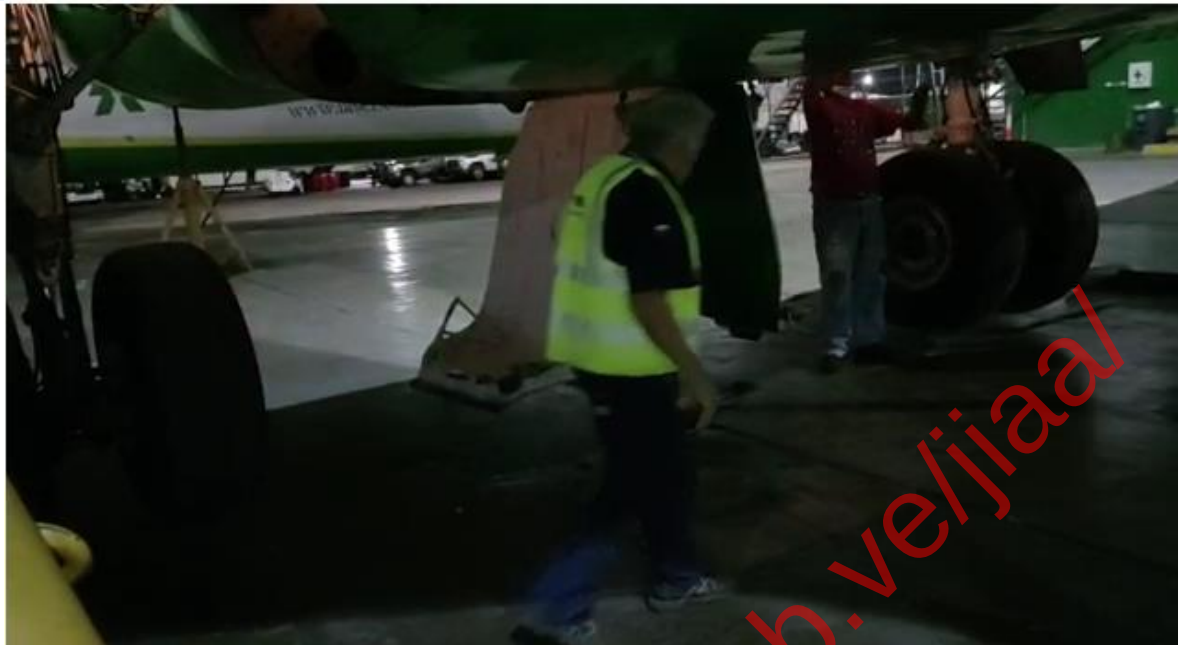
**Figura 7** Extracción de Trenes del YV480T  
**Fuente:** SMS LASER, C.A. **Año:** 2022

- Se efectuó extensión y retracción de trenes de acuerdo al AMM: 32-30-00 Pág. 201.

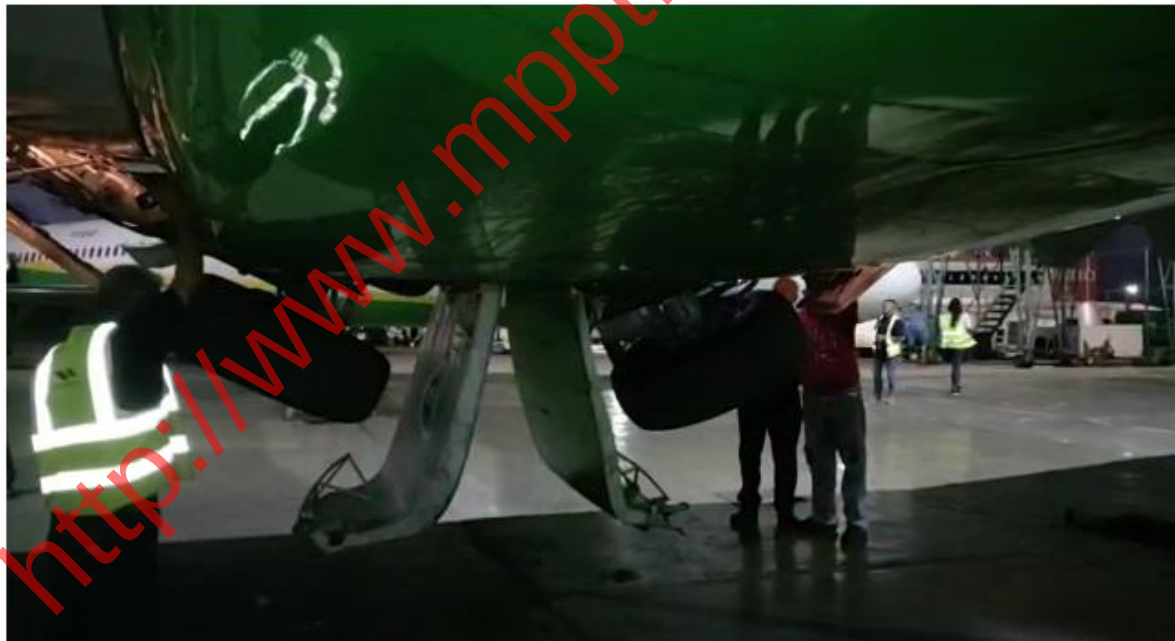
**Figura 8** Retracción de Trenes del YV480T  
**Fuente:** SMS LASER, C.A. **Año:** 2022
