# INFORME PRELIMINAR

## INCIDENTE GRAVE SCF-NP

**MATRÍCULA:** YV2660

**MODELO:** AC690B

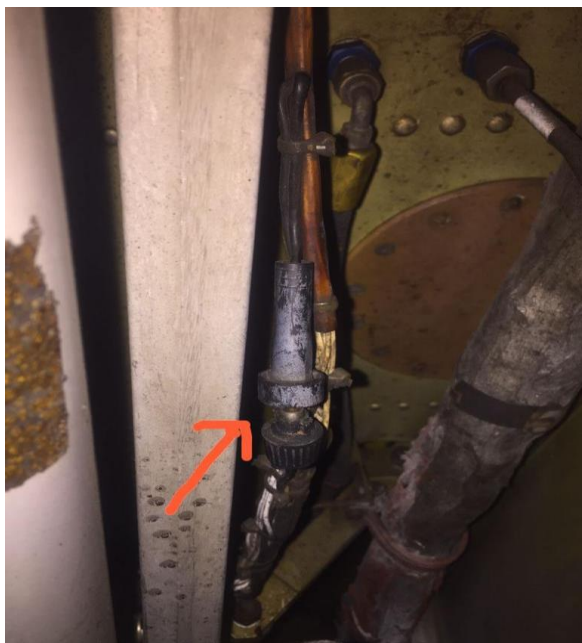
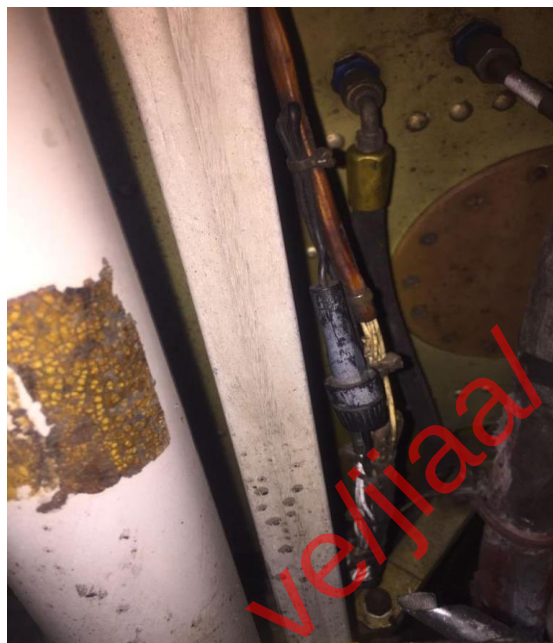
8. Se aplicó el caza falla del sistema y se encontró que el fusible del **Squad Switch** de la pierna del tren principal izquierdo, estaba desconectado. Se reconecto el fusible y se chequeó el sistema de presurización haciendo una corrida de motores y se comprobó que la cabina alcanza los valores de presión diferencial normal.

**Figura 3.** Fusible del **Squad Switch** de la pierna del tren principal izquierdo del YV2660  
**Fuente:** Investigador Encargado. **Año:** 2022

- Crear un plan de mantenimiento de este sistema que permita determinar su vida útil y su sustitución de acuerdo a sus condiciones y tiempo de uso.

- Reemplazo del conjunto de fusibles del Squad Switch en las próximas acciones de mantenimiento preventivo.

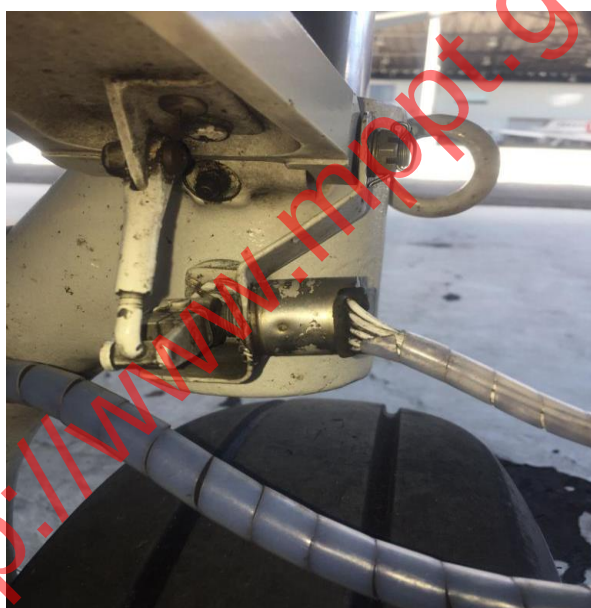
**Figura 4.** Extremo externo del sistema del Fusible del **Squad Switch** de la pierna del tren principal izquierdo del YV2660  
**Fuente:** Investigador Encargado. **Año:** 2022

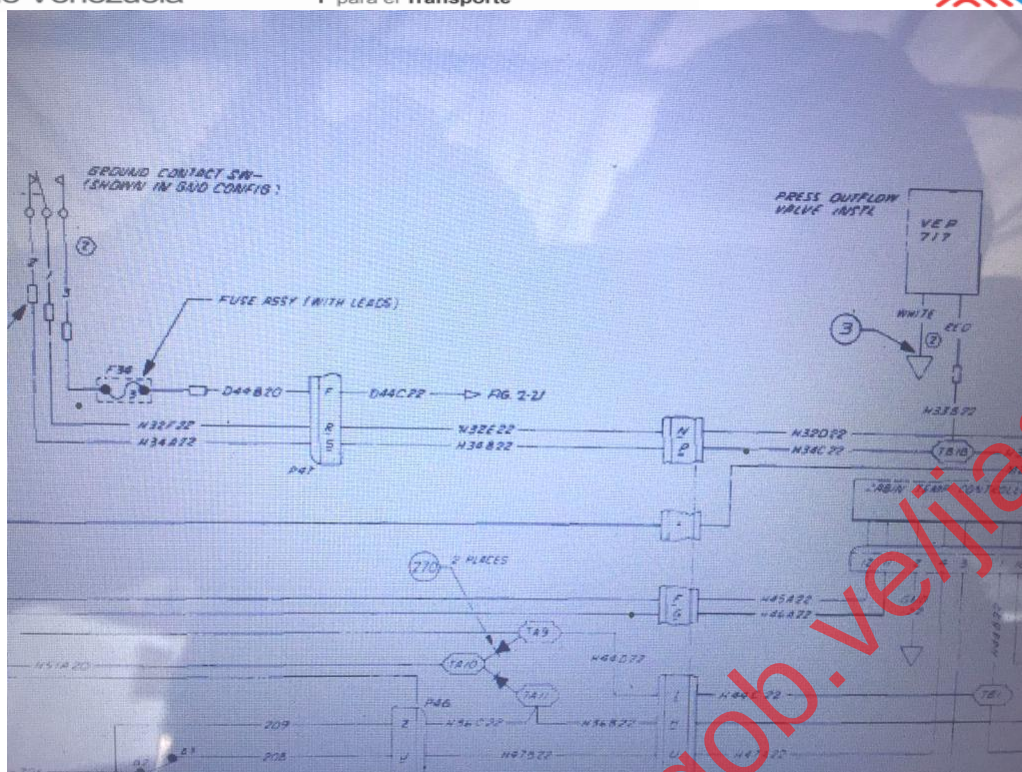
**Figura 5. Diagrama del sistema del Fusible del Squad Switch de la pierna del tren principal izquierdo del YV2660**
