EXPEDIENTE 077/2022

# INFORME PRELIMINAR

**INCIDENTE GRAVE DE AVIACIÓN**  
**SCF-NP: FALLA DE SISTEMA NO-MOTOR**

**MATRÍCULA:** YV480T

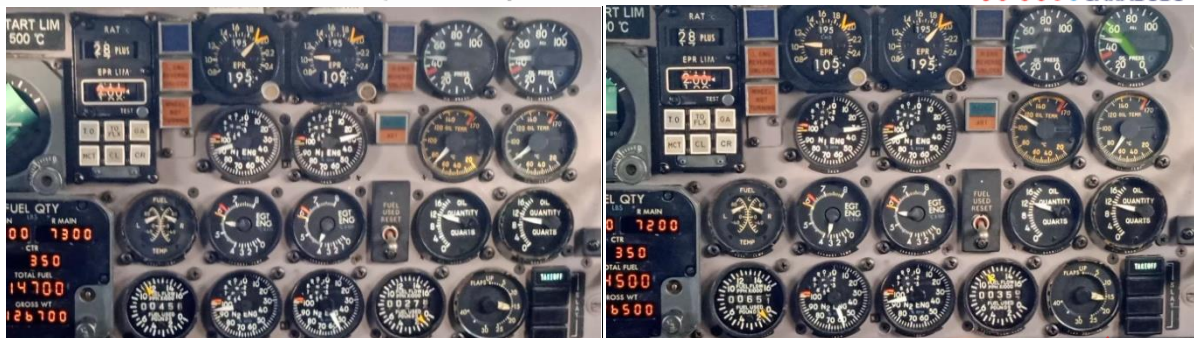
4. Se hizo inspección visual y fijación fotográfica, de la condición del motor izquierdo (motor 1).
5. Se realizó corrida de potencia en tierra del motor 1 verificando que los parámetros de funcionamiento estaban dentro de los límites normales, el indicador de EPR funcionaba también correctamente. Se realizó una corrida de potencia del motor 1 con el sistema de aceleración automático conectado y también se observaron valores dentro de los límites normales. Se verificó que la tubería que hace la toma de presión de gases en la salida de la turbina del motor Pt<sub>7</sub>, no presentaba fugas.

6. Se realizó corrida de potencia en tierra del motor 2 verificando que los parámetros de funcionamiento estaban dentro de los límites normales, el indicador de EPR funcionaba también correctamente, Se realizó una corrida de potencia del motor 2 con el sistema de aceleración automático conectado y también se observaron valores dentro de los límites normales.

Foto 1 y 2. Corrida de potencia en tierra del motor 1 a la izquierda, corrida de potencia en tierra del motor 2 a la derecha. Ambos motores presentaron parámetros dentro de límites normales.

1. A las tripulaciones mantener su atención acerca de funcionamientos anormales de los motores durante el vuelo con énfasis en el recorrido de aceleración.
2. A la OMAC hacer la consulta de la falla observada al fabricante de la aeronave.
