EXPEDIENTE 078/2022

# INFORME PRELIMINAR

## INCIDENTE GRAVE SCF-NP

**MODELO:** DC-9-81

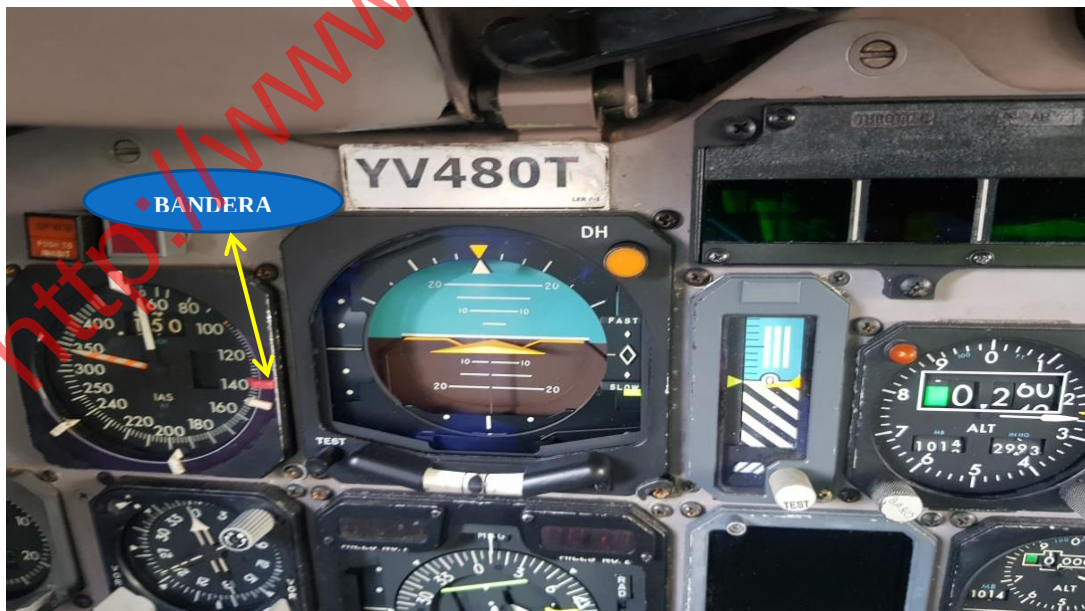
Fotografía 2. Muestra la bandera en el Sistema de Control de Velocidad (Speed Control System)

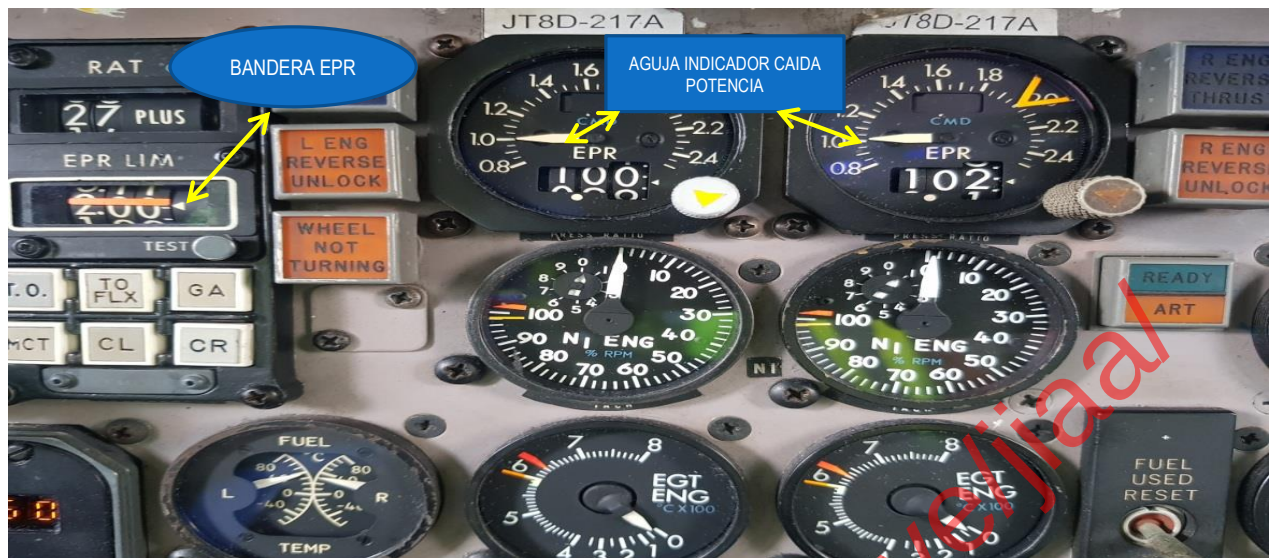
Fotografía 3. Muestra la bandera y caída en la medición del instrumento de indicador de la relación de presión del motor, en inglés Indicator Engine Pressure Ratio (EPR) en ambos motores.

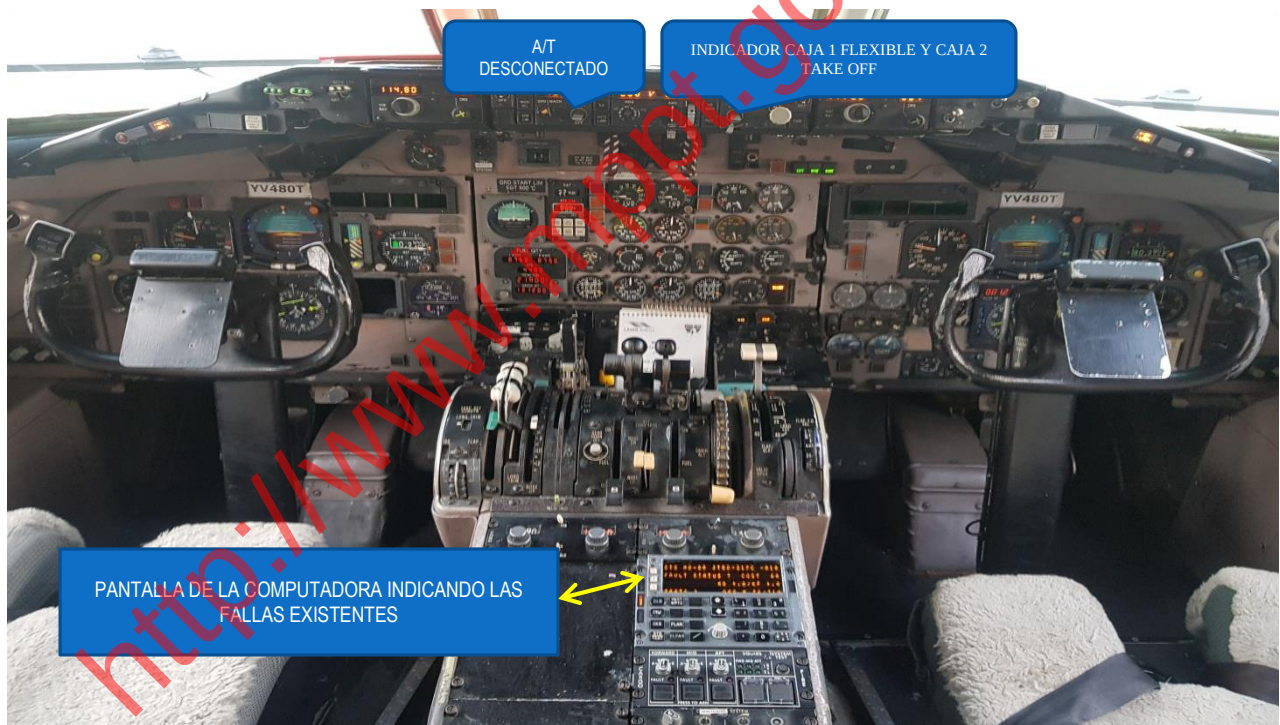
Fotografía 4. Muestra las fallas de alarma en el Indicador Flaps Sobre Velocidad, con su nombre en inglés Flaps Over Speed y desconexión del sistema regulador de empuje automático, en inglés Autothrottle (A/T).

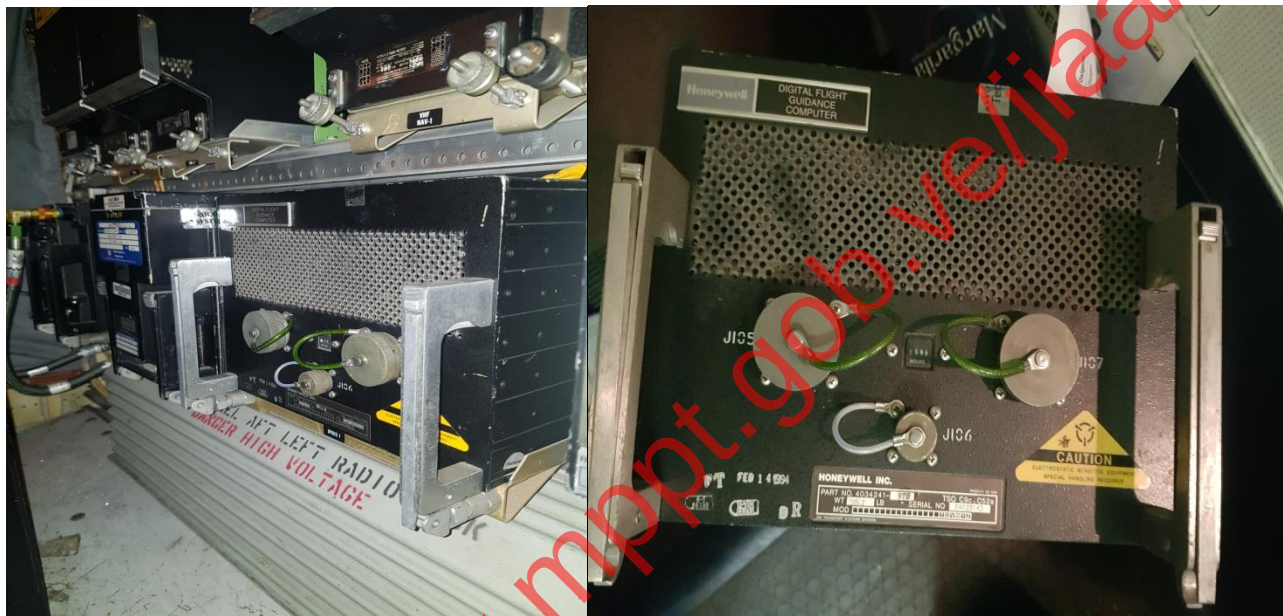
Al momento de realizar la inspección del sistema operacional para verificar las fallas reportadas; se chequearon en ambos sistemas, sistema Flexible y sistema Take Off, en las tres (3) computadoras de guía de vuelo automática, (DFGC), con su nombre en inglés Digital Flight Guidance Computer, se ejecutó un reseteo en la caja de retorno de servicio con la finalidad de

borrar todas las fallas ahí grabadas, con el fin de que dieran una lectura más exacta de las pruebas a realizar. Debido a que el sistema arrojó la misma información relacionada a las cuatro (4) fallas, la OMAC N-475 procedió a realizar el cambio de las “DFGC” obteniendo resultados favorables, una vez realizadas todas las pruebas en ambos sistemas Flexibles y Take Off, se solicitó autorización para realizar una corrida de motores con el fin de comprobar el correcto funcionamiento del sistema.

Fotografía 5 y 6. Se observan las computadoras de guía de vuelo automática, DFGC las removidas y las instaladas, a la izquierda la instalada y a la derecha la removida

1. Mantener la aeronave en estricta observación durante los próximos vuelos con la finalidad de verificar que las fallas no se presenten nuevamente.
2. Los componentes de remplazo a ser instalados en las aeronaves, deben venir de un taller certificado que garantice su funcionamiento después de ser reparado y probado en un banco de prueba del componente a instalar.
