EXPEDIENTE 079/2022

INFORME PRELIMINAR

CLASIFICACIÓN DEL SUCESO: INCIDENTE GRAVE
TAXONOMÍA: SCF-NP (FALLA O MAL
FUNCIONAMIENTO DEL SISTEMA/ NO MOTOR
COMPONENTE .

MATRÍCULA: YV3123

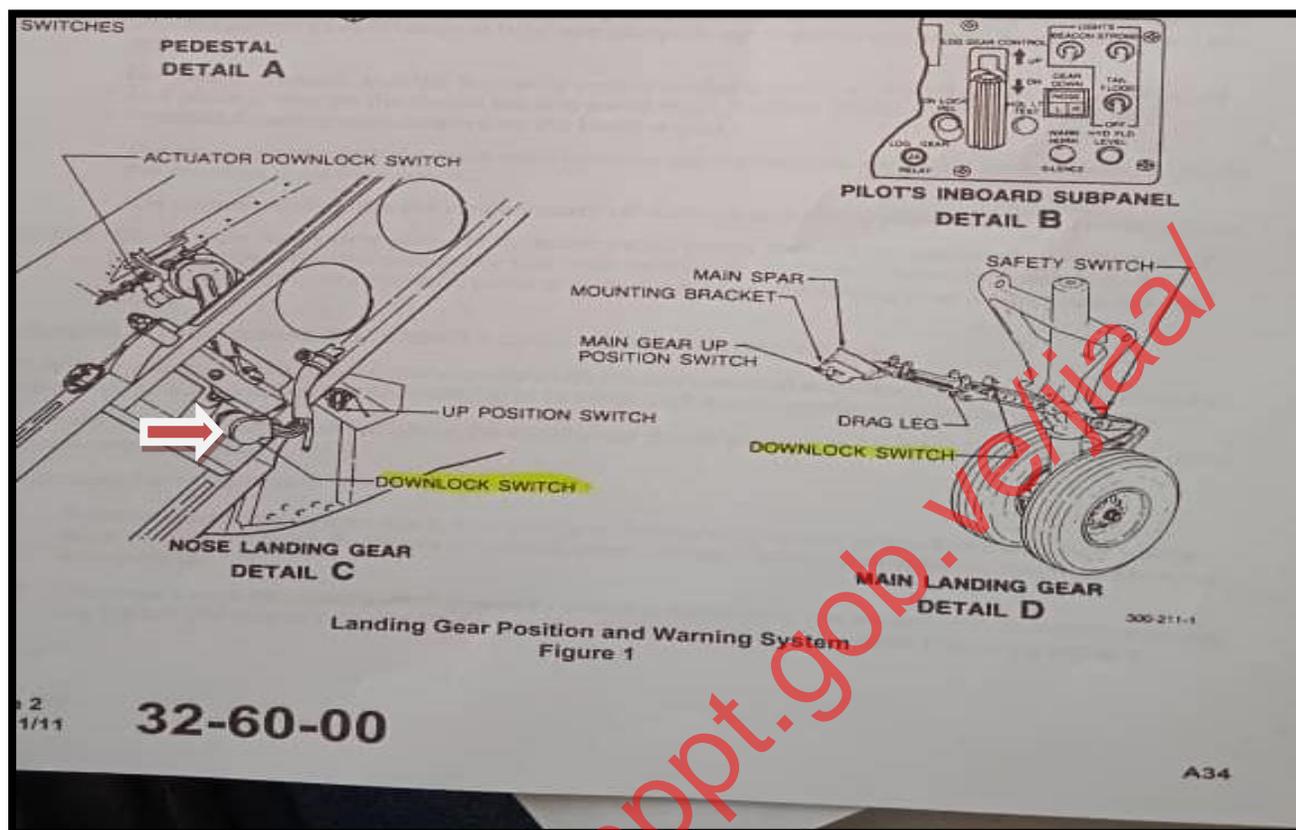
Fig.4 Landing Gear Position and Warning System

6. Se observó y se verificó el “Downlock Switch”, (**interruptor de bloqueo**) el cual se encuentra ubicado en la pierna del tren principal y es la que da la indicación del tren asegurado, el cual era la causa probable de la falla.

Durante el proceso de investigación e inspección a la aeronave con respecto a la falla o mal funcionamiento de la luz de tren abajo pero no asegurado, se realizó la revisión de los trenes, colocando la misma en los soportes del gato en los tres puntos para las retracciones arriba y abajo para la verificación del Micro-Switch de bloqueo para asegurar los trenes principales y de nariz corroborando el correcto funcionamiento del sistema antes descrito.

El “Downlock Switch”, (**interruptor de bloqueo**) o sensores eléctricos se encuentran expuestos al medio ambiente y vibración, para evitar desajustes y minimizar este tipo de ocurrencias, se recomienda la inspección del sistema a la hora de algún servicio “No ruting Ítems”.
