INFORME PRELIMINAR

INCIDENTE GRAVE SCF-PP

MATRÍCULA: YV3465

MODELO: DC-9-83

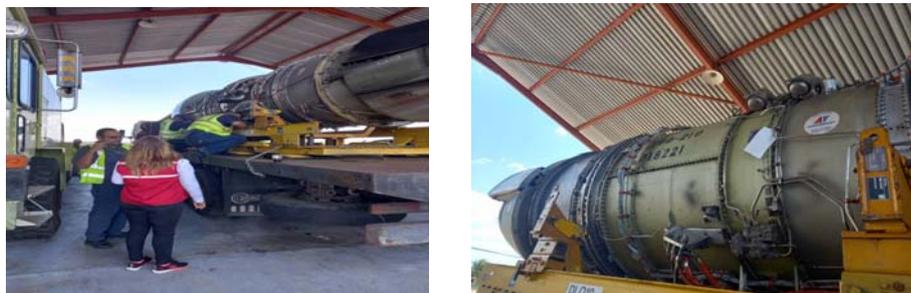
Figura 2. Inspección visual del motor derecho del YV3465.

9. Se pudo constatar el STALL del motor derecho, durante la experticia se observaron daños en la turbina de baja del motor.

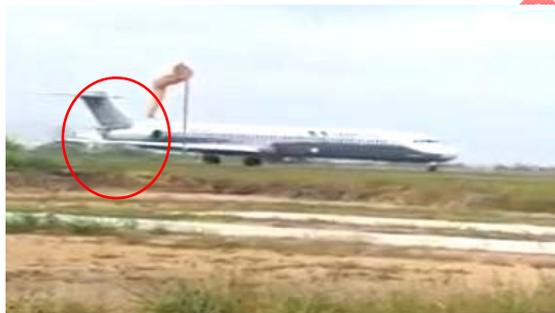
Figura 3. Imagen en tiempo real del Stall del motor derecho del YV3465.

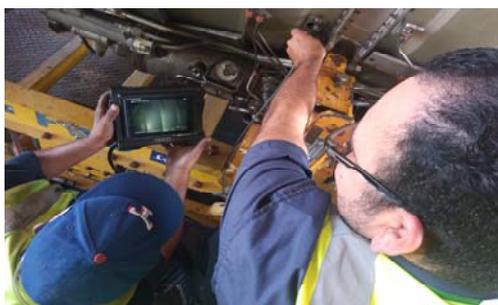
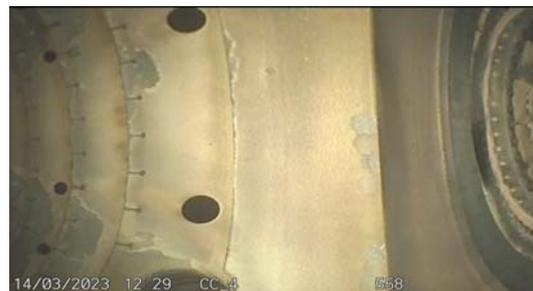
10. Se realizó inspección boroscópica. Con base a la Literatura Técnica utilizada AMM 72-00-00 pág. 688 Engine General Check-02, Check-04, Check-06 y Check-09 config. 2 y Engine Manual AMM 72-00-00 pág. 698,9 config. 2. Obteniendo los siguientes resultados:

- ✓ Fan Blades C-1: No se observaron daños.
- ✓ Blades Disco C-6: No se observaron daños.
- ✓ Blades Disco C-7: No se observaron daños.
- ✓ Blades Disco C-13: No se observaron daños.
- ✓ Cámara de combustión N°4: No se observaron daños.
- ✓ NGVs: No se observaron daños.
- ✓ Blades Disco T-1: No se observaron daños.
- ✓ Blades Disco T-2: No se observaron daños.
- ✓ Blades Disco T-4: No se observaron daños.

Figura 4. Boroscopia realizado al motor derecho YV3465.
Fuente: Investigador Encargado. **Año:** 2023

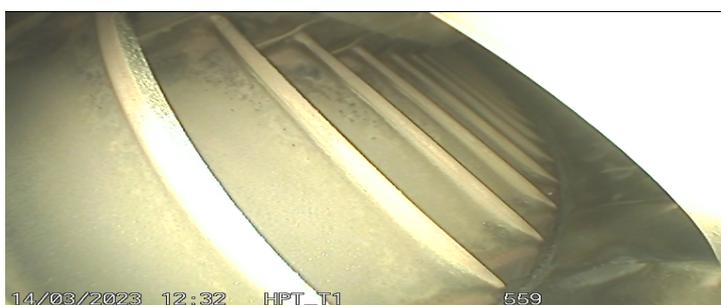
Figura 5. Boroscopia realizado al motor derecho YV3465.
Fuente: Investigador Encargado. **Año:** 2023

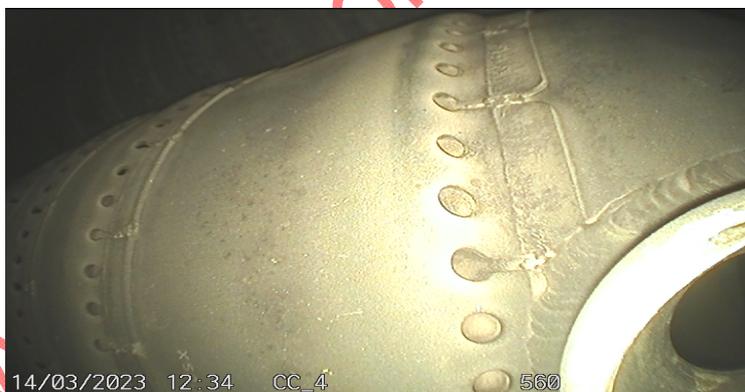
Figura 6. Boroscopia realizado al motor derecho YV3465.
Fuente: Investigador Encargado. **Año:** 2023

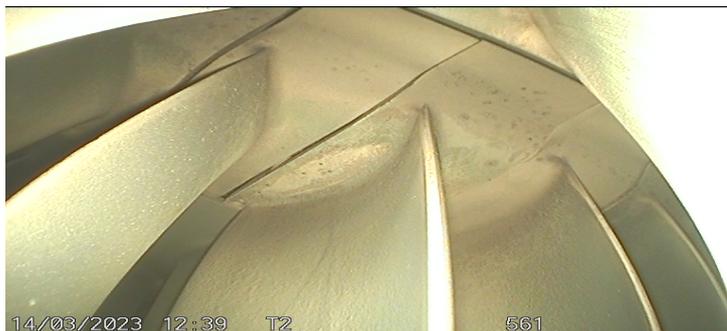
Figura 7. Boroscopia realizado al motor derecho YV3465.

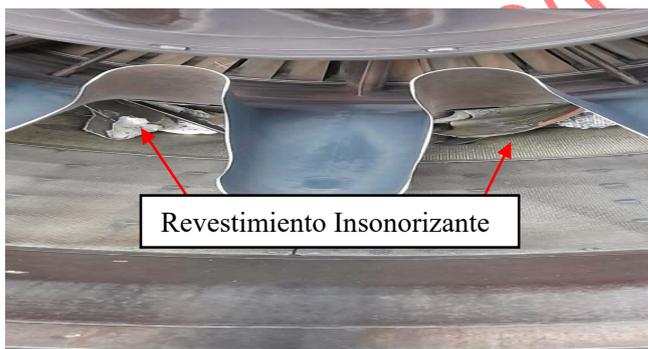
- ✓ Fan Rear Outer Duct con Sound Absorbing Liner (Conducto exterior trasero del ventilador con revestimiento insonorizante) desprendido en un 50% del tamaño total del ducto.

Figura 8. Revestimiento Insonorizante Desprendido YV3465.
