INFORME PRELIMINAR

INCIDENTE GRAVE SCF-NP

MATRÍCULA: YV2048

INFORME PRELIMINAR DE INCIDENTE GRAVE DE AVIACIÓN JIAAC EXPEDIENTE N°020/2023

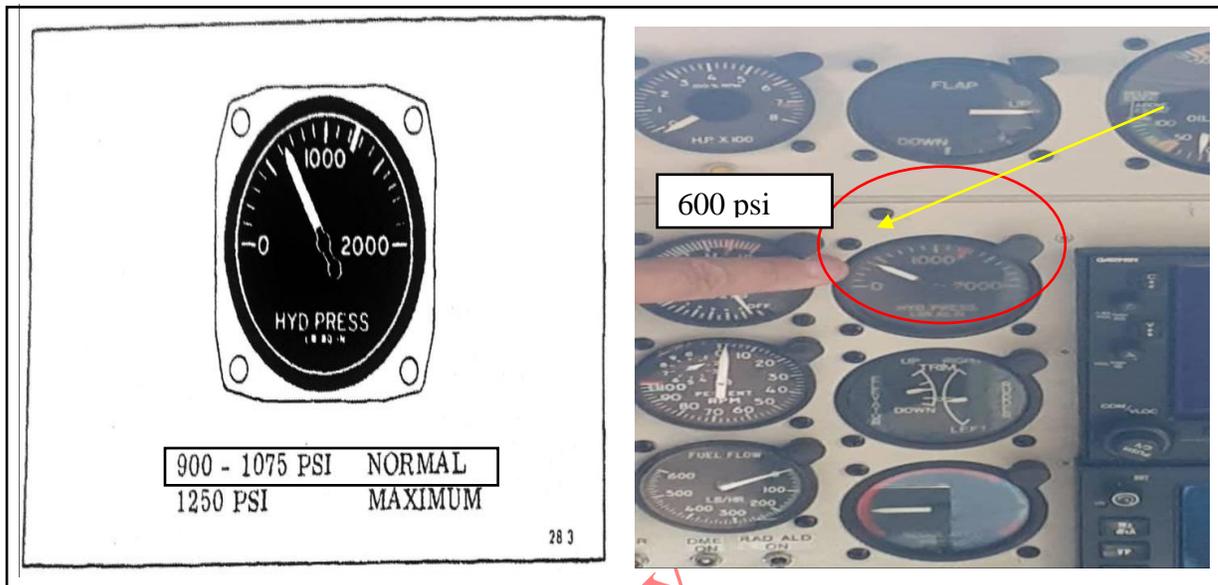
- Se realizó Troubleshooting del Sistema Hidráulico del (YV2048), se pudo observar oscilación de la aguja del Manómetro de Presión Hidráulica (Hydraulics Pressure Gage) entre (1000 psi y 600 psi). Señalando 600 psi como lectura menor, valor se encuentra por debajo de los niveles normales (900-1075 psi). Según el Manual de Mantenimiento Sección III. Hydraulics-Gulfstream Commander 690B.

Figura 2. Manómetro de Presión de Hidráulica indicando 600 psi (YV2048).

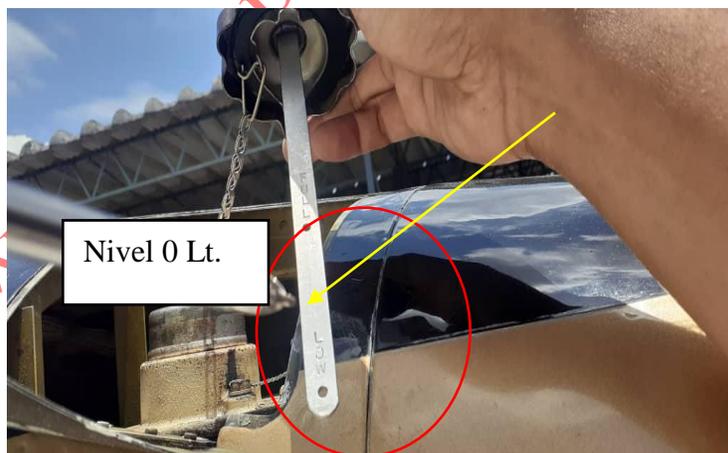
- Se midieron los niveles de aceite hidráulico, el cual se encontraba en 0 Lts, lo que permite concluir la pérdida de fluido hidráulico.

Figura 3. Varilla de medición de aceite Hidráulica en cero (L) (YV2048).

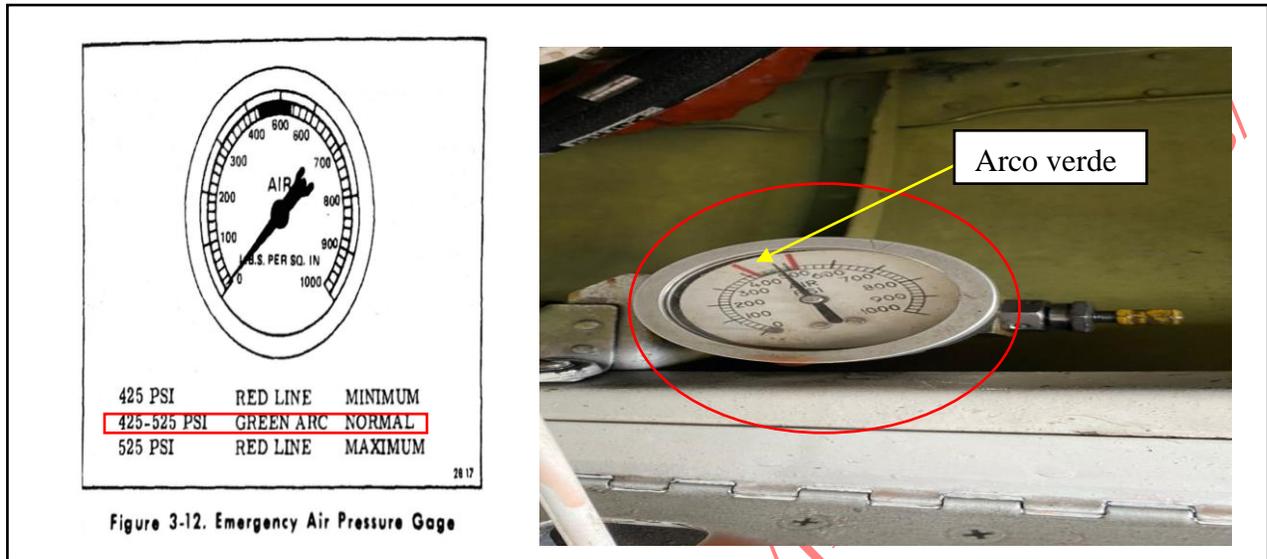
10. Se midió el nivel **Manómetro De Presión De Aire De Emergencia** ubicado en el **tren de aterrizaje principal del lado izquierdo de la aeronave**, obteniendo un valor de **480 PSI**. Esta medida, se encuentra dentro de los niveles normales establecidos por el fabricante (425-525 PSI-Arco Verde).

Figura 4. Manómetro De Presión De Aire De Emergencia (480PSI- Arco Verde) del (YV2048).

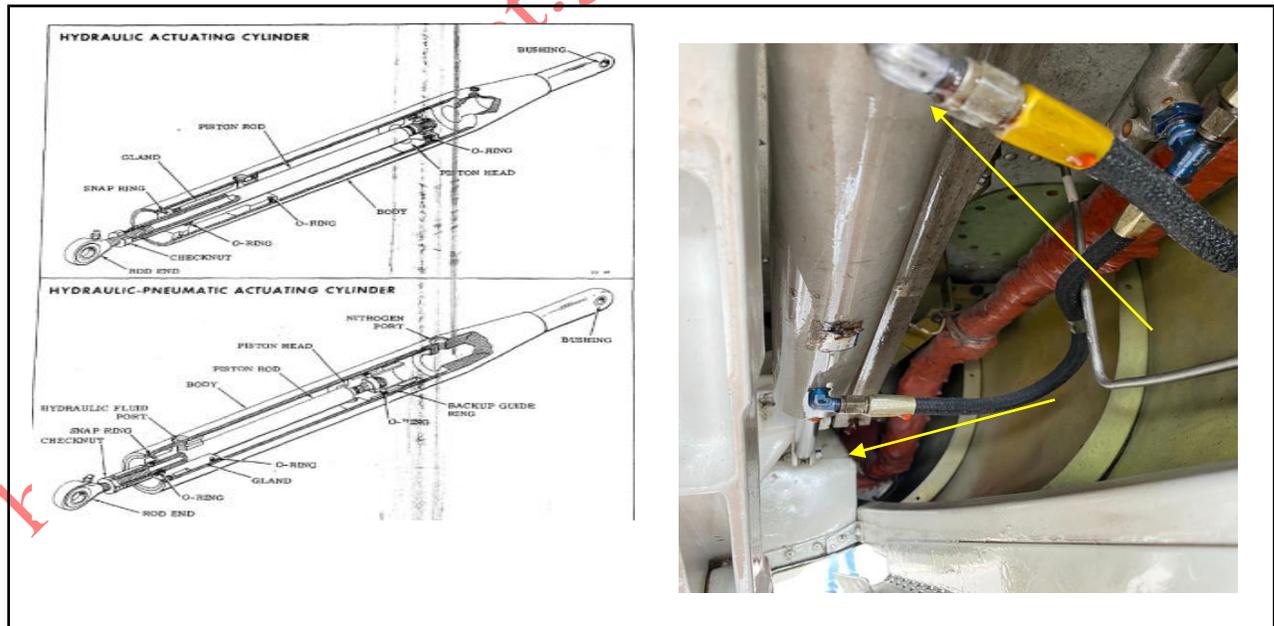
11. Se pudo observar fuga de fluido hidráulico en el **Cilindro De Accionamiento Hidráulico (YV2048)**.

Figura 5. Fuga en el Cilindro De Accionamiento Hidráulico (YV2048).

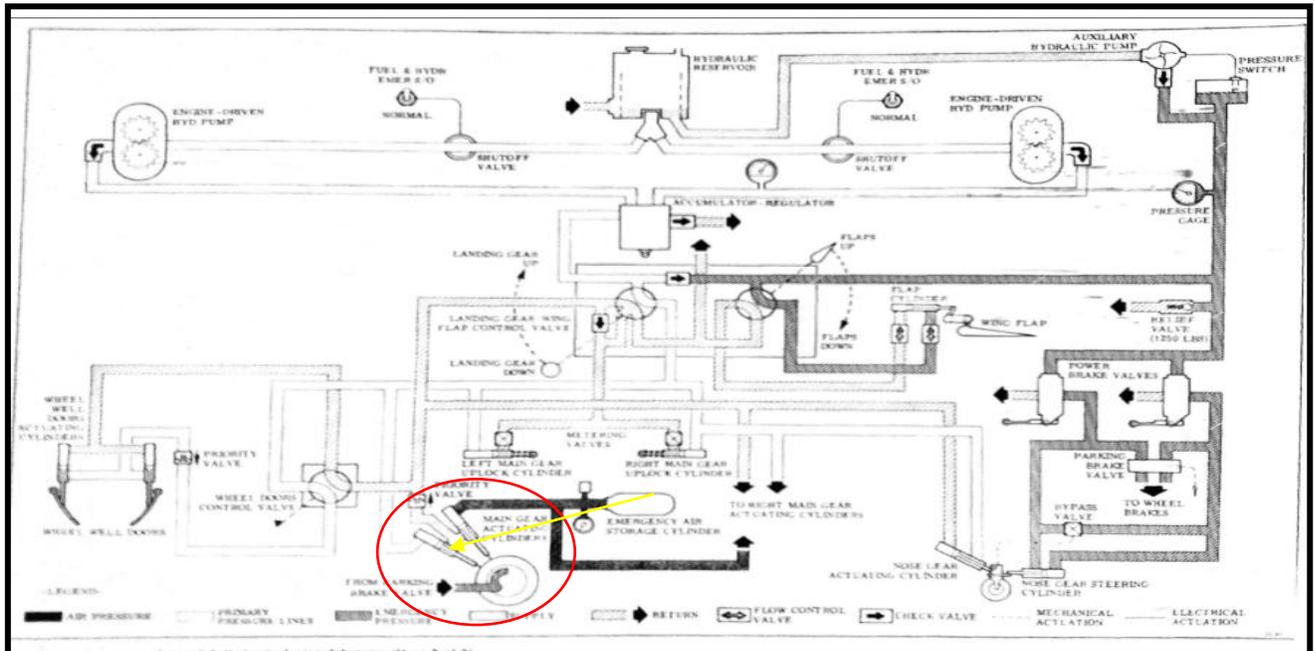
Figura 6. Ubicación de la fuga en el Diagrama del Sistema Hidráulico del (YV2048).
Fuente: Investigador Encargado. Año: 2023

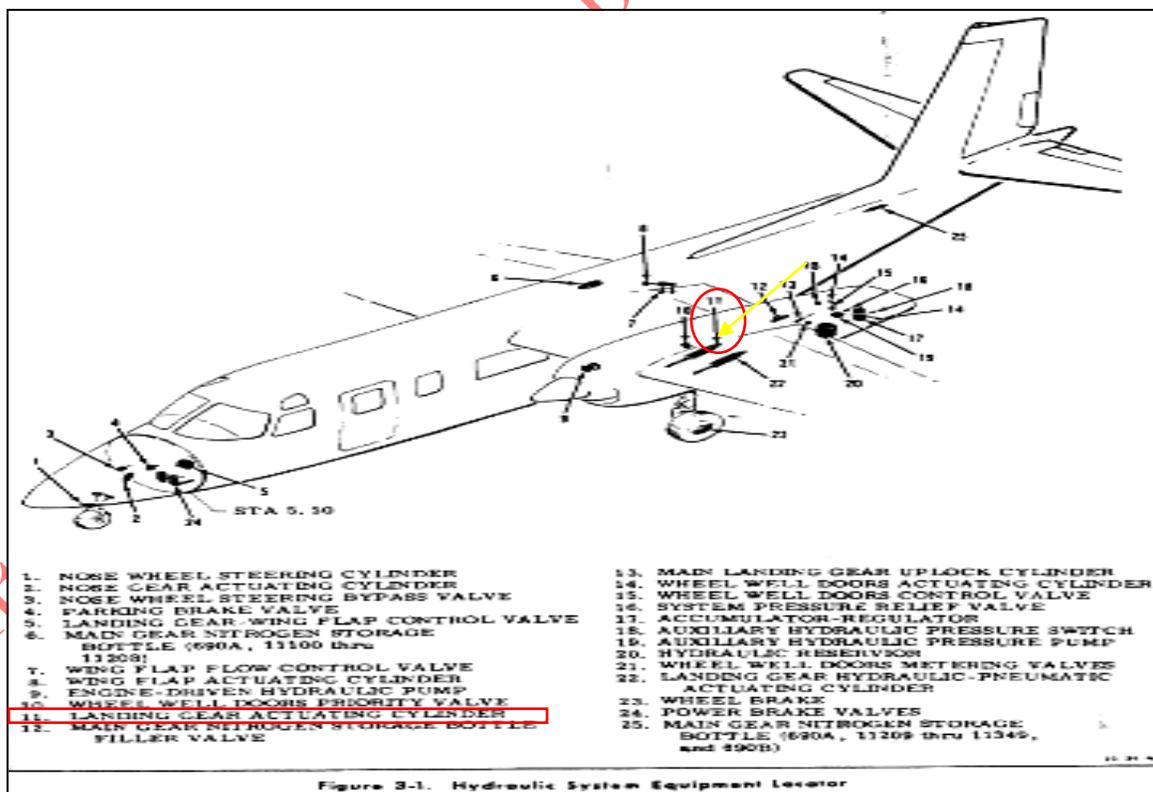
Figura 7. Ubicación de Fuga en el Cilindro De Accionamiento Hidráulico en la Aeronave 690B (YV2048).
Fuente: Investigador Encargado. Año: 2023

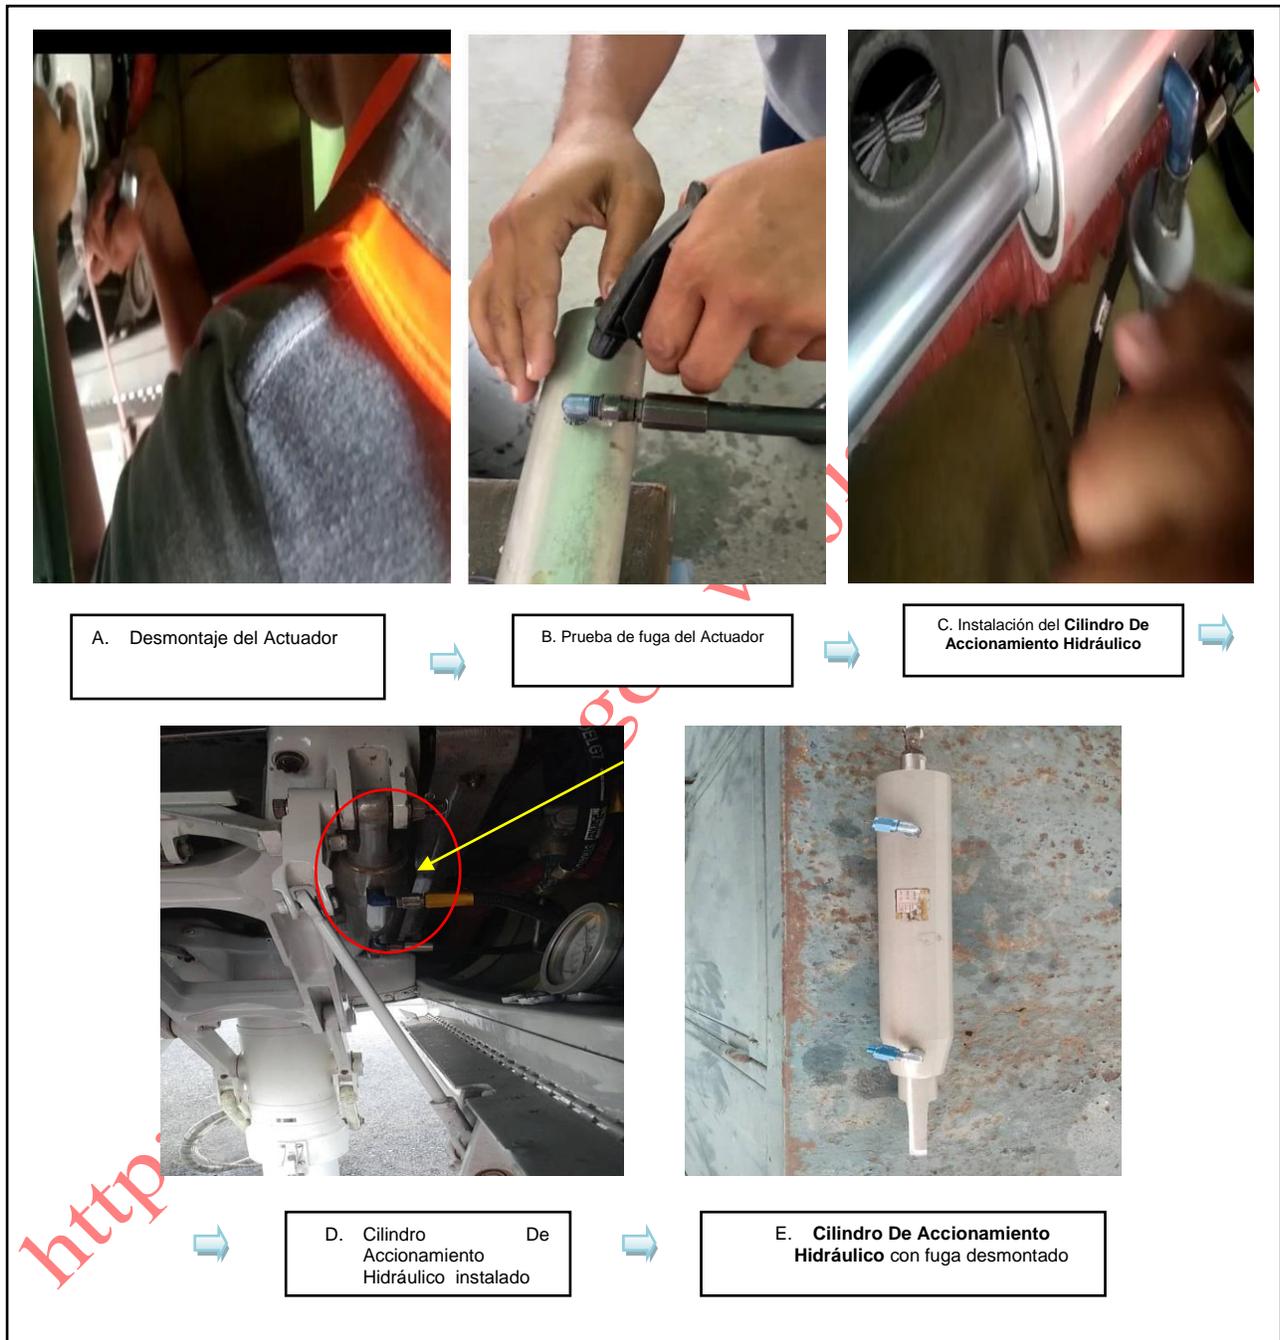
Figura 9. Proceso de desmontaje e instalación del Cilindro De Accionamiento Hidráulico (YV2048).

12. Se efectuó remoción e instalación del cilindro actuador hidráulico del tren principal de aterrizaje, según el AMM twin commander 690A/690B Sección III: Se procedió liberar la presión hidráulica a cero, se desconectaron ambas líneas en el actuador, se les colocó un tapón y procedió a desconectar los pernos de sujeción en el cilindro.
