# INFORME PRELIMINAR

## INCIDENTE GRAVE SCF-PP

**MATRÍCULA:** YV2823

**MODELO:** 737-232

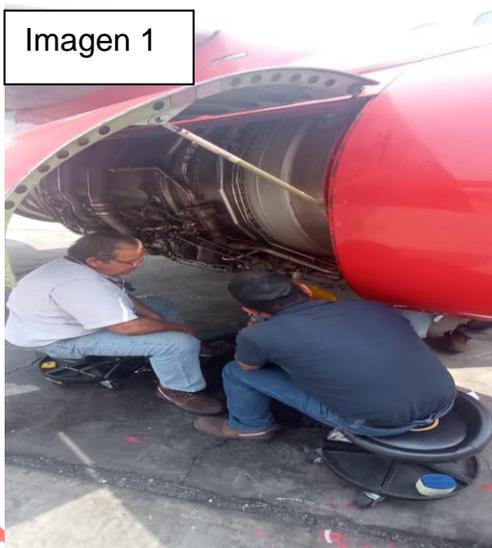
- Notificación del suceso.
- Solicitud de la documentación completa del piloto al mando y copiloto:  
Licencias, certificados médicos y copia de las bitácoras.
- Reporte de mantenimiento y registros de mantenimiento.
- Entrevista a la tripulación.
- Documentos del explotador.
- Certificado de matrícula, Aeronavegabilidad y Póliza de Seguro.
- Certificado de conformidad de mantenimiento.
- Certificado de homologación acústica.
- Se realizó inspección visual y fijación fotográfica de la aeronave.
- Se realizó Troubleshooting.
- Se inspecciono el Motor #1 en busca de la causa de la falta de aceleración encontrando rigidez en el Engine Control Cable, Según AMM 76 – 11 - 21. (Imagen 1).

**Imagen 1. Inspección  
a la Turbina # 1**

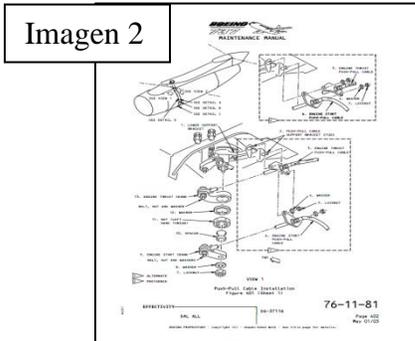
Imagen 2

Imagen 2. AMM 76 – 11 – 81.

- Se Retira y reemplaza el Engine Push – Pull Cable según AMM 76 – 11 – 81, pág. 401 a 406 (Imágenes 2, 3 y 4)

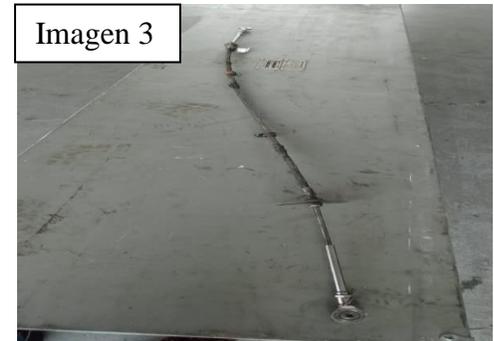
Imagen 3

Imagen 3. Engine Push – Pull Cable retirado

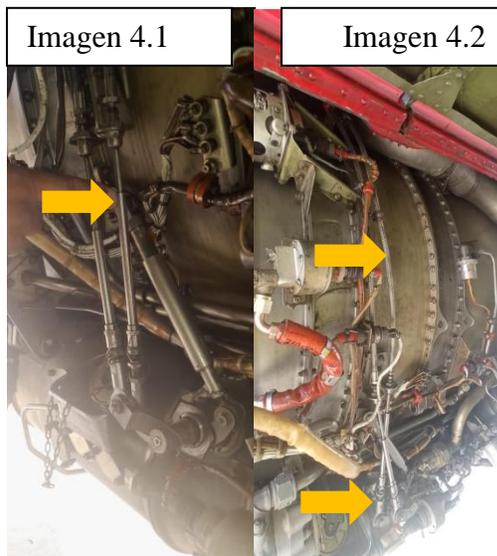
Imagen 4.1 y 4.2. Detalle del Engine Push – Pull Cable instalado
