INFORME PRELIMINAR

INCIDENTE SCF-PP

MATRÍCULA: HI1089

INFORME PRELIMINAR DE INCIDENTE GRAVE DE AVIACIÓN

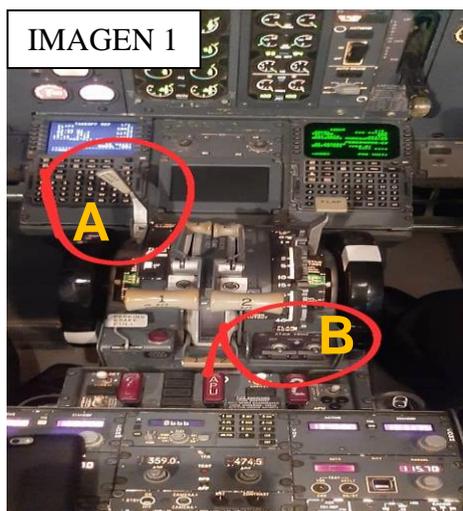
- Notificación del suceso.
- Solicitud de la documentación completa del piloto al mando y copiloto.
- Reporte de mantenimiento y registros de mantenimiento.
- Entrevista a la tripulación.
- Documentos del explotador.
- Certificado de matrícula, Aeronavegabilidad y Póliza de Seguro.
- Certificado de conformidad de mantenimiento.
- Certificado de homologación acústica.
- Se realizó reconfiguración de la cabina de mando para el despegue, determinando que la palanca “SPEED BREAK” se encontraba fuera de posición.(Imagen 1)

Imagen 1. Ubicación de la palanca (A) y los controles (B) del sistema “SPEED BREAK”
