# INFORME PROVISIONAL

## INCIDENTE GRAVE SCF-NP

**MATRÍCULA:** YV2945

**MODELO:** DC-9-82

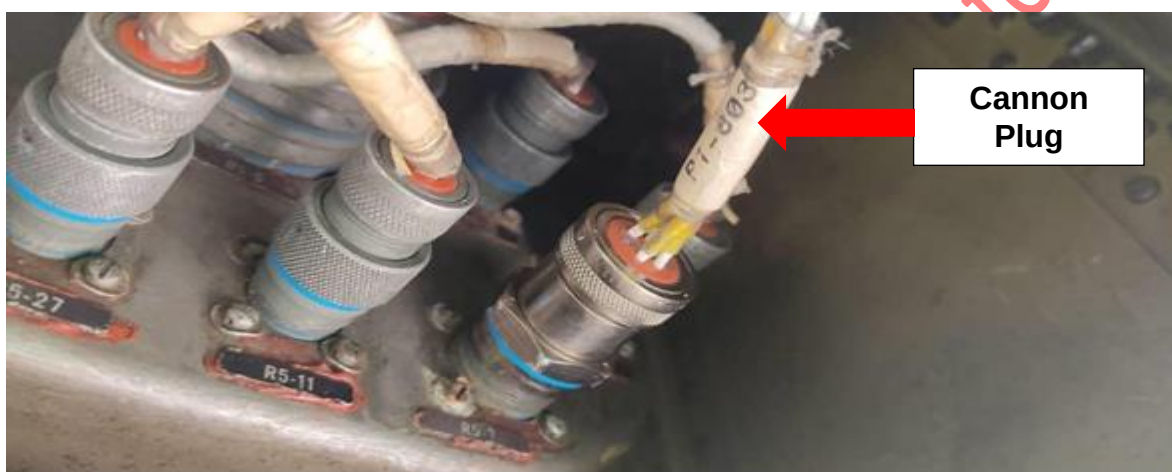
1. Caza falla del sistema eléctrico, en generador Izquierdo. Según manual de mantenimiento 24-20-00, Revisión 10 de Octubre del 2022.
2. Se evidenció un cable roto en el aislante causando corto circuito al rosar la estructura (Canon Plug P18-03).
3. Se repasó la falta de protección del cable K 12 a 16, según Manual de mantenimiento 20-50-01 pág. 202.
4. Se realizó chequeo de funcionamiento de sistema generador # 1 y 2 operando satisfactoriamente.
5. Se aseguró conjunto de cables (Canon Plug en los alrededores de Pylon izquierdo).
6. Conjuntamente se realizó inspección visual y corrección de aseguramiento de cables en Pylon derecho.

**Figura 1.** Canon Plug.

De acuerdo a las acciones correctivas recomendadas por la JIAAC el 24 /01/22 en caso (002/2022), LASER, realizó mantenimiento preventivo de fecha 12/10/2022 según reporte N°32473 de acuerdo a lo establecido en el manual de procedimiento de los ramales y puntos de fijación de todo el sistema eléctrico de la aeronave N° 24-20-00, Categoría "A" tabla 102, ítem #6, página 103, se reparó y aisló la línea eléctrica del campo del generador izquierdo (X12A16) Plug P18-03, referente al AMM 2060-01 página 202, se chequeó el sistema eléctrico de acuerdo al AMM 24-20-01 pagina 01, proceso normal.

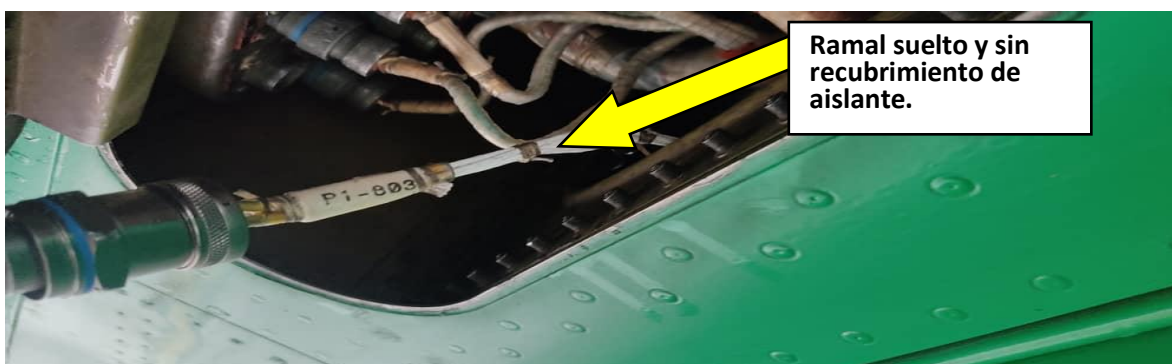
**Figura 3.** Ramal suelto y sin recubrimiento de aislante
