# INFORME PROVISIONAL

## INCIDENTE GRAVE SCF-NP

**MATRÍCULA:** YV2794

**MODELO:** 737-232

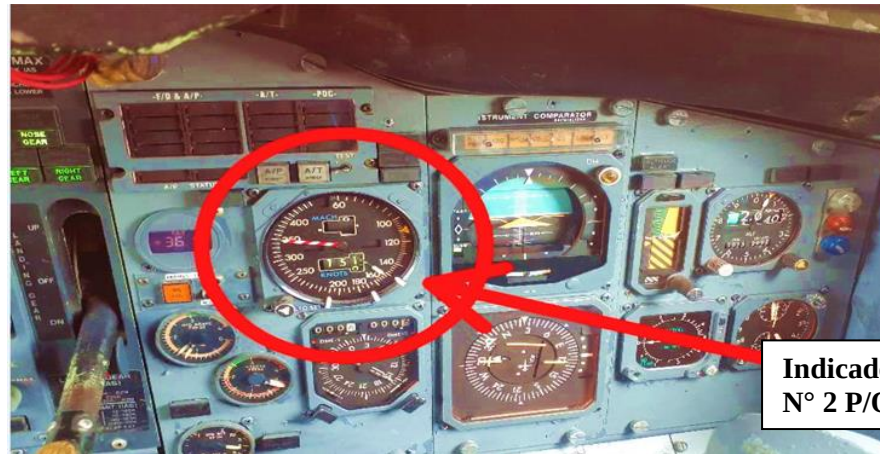
Indicador de Velocímetro.  
N° 2 P/O

Durante la inspección para validación de las acciones correctivas de mantenimiento, en referencia al reporte de diferencia del altímetro y velocímetro del capitán con respecto a los del primer oficial, se inspeccionó visual y fotográficamente la condición externa de la estructura de la aeronave y se realizaron los siguientes procedimientos:

**Figura 1.** Indicador de Velocímetro. N° 2 P/O.  
**Fuente:** Investigador Encargado. **Año:** 2022

1. Revisar la programación de mantenimiento de las aeronaves, en referencia al sistema *pitot static* y realizar el respectivo seguimiento, en toda la flota.

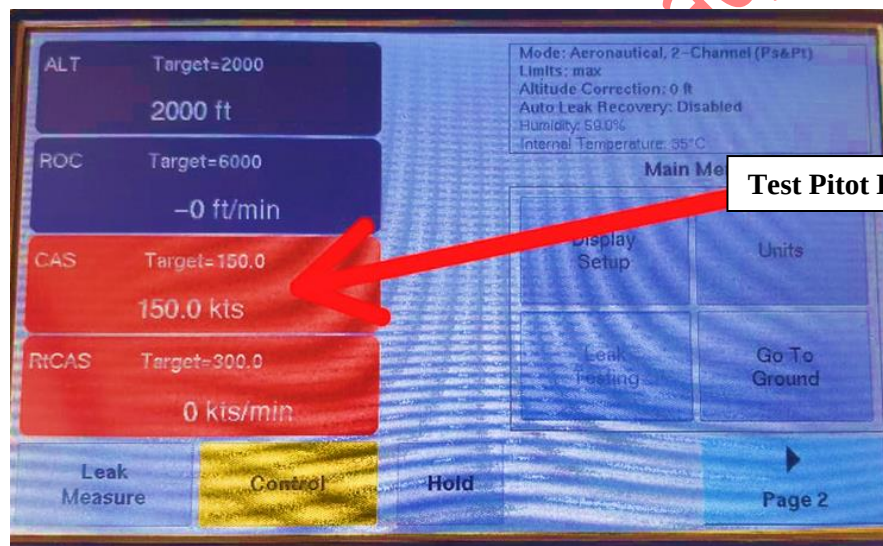
Test Pitot Estático

1. Se realizó flushing en el sistema pitot static según manual de mantenimiento 34-11-00 pg.36 201-204.
2. Se realizó el test en el sistema pitot static de acuerdo al manual de mantenimiento 34-12-00 pag. 501-508, operando satisfactoriamente.
3. Reporte de mantenimiento Slip N° 120877. Form FAA 81-30 del velocímetro instalado en la aeronave.

**Figura 2.** Tester Pitot Estático  
**Fuente:** Investigador Encargado. **Año:** 2022
