# INFORME PROVISIONAL

## INCIDENTE GRAVE SCF-NP

**MATRÍCULA:** YV2945

**MODELO:** DC-9-82

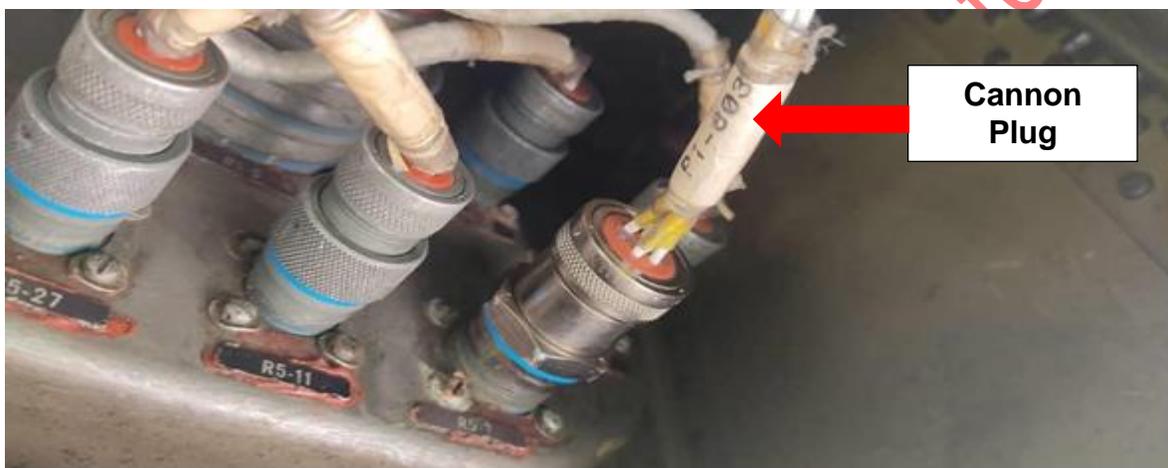
Figura 1. Canon Plug.

1. Caza falla del sistema eléctrico, en generador Izquierdo. Según manual de mantenimiento 24-20-00, Revisión 10 de Octubre del 2022.
2. Se evidenció un cable roto en el aislante causando corto circuito al rosar la estructura (Canon Plug P18-03).
3. Se repasó la falta de protección del cable K 12 a 16, según Manual de mantenimiento 20-50-01 pág. 202.
4. Se realizó chequeo de funcionamiento de sistema generador # 1 y 2 operando satisfactoriamente.
5. Se aseguró conjunto de cables (Canon Plug en los alrededores de Pylon izquierdo).
6. Conjuntamente se realizó inspección visual y corrección de aseguramiento de cables en Pylon derecho.

De acuerdo a las acciones correctivas recomendadas por la JIAAC el 24 /01/22 en caso (002/2022), LASER, realizó mantenimiento preventivo de fecha 12/10/2022 según reporte N°32473 de acuerdo a lo establecido en el manual de procedimiento de los ramales y puntos de fijación de todo el sistema eléctrico de la aeronave N° 24-20-00, Categoría "A" tabla 102, ítem #6, página 103, se reparó y aisló la línea eléctrica del campo del generador izquierdo (X12A16) Plug P18-03, referente al AMM 2060-01 página 202, se chequeó el sistema eléctrico de acuerdo al AMM 24-20-01 pagina 01, proceso normal.

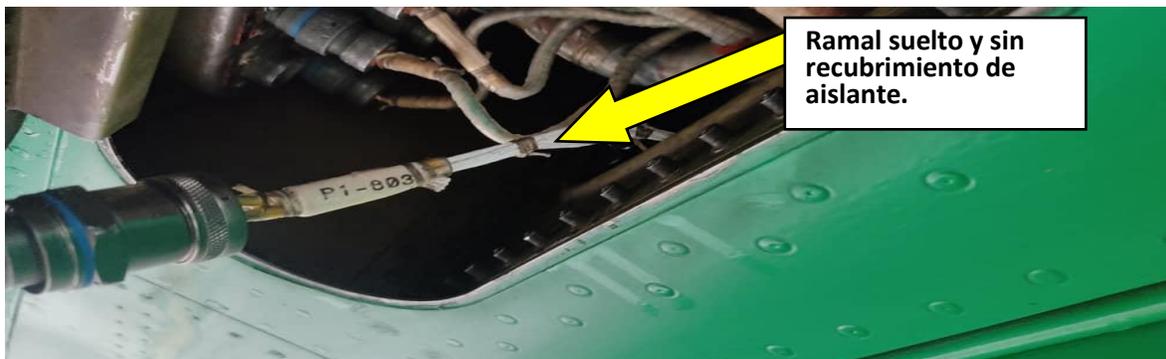
**Figura 3.** Ramal suelto y sin recubrimiento de aislante  
.Fuente: Investigador Encargado. Año: 2022
