INFORME PROVISIONAL

INCIDENTE SCF-NP

MATRÍCULA: YV2310

INFORME PROVISIONAL DE INCIDENTE GRAVE DE AVIACIÓN JIAAC EXPEDIENTE N°017/2023

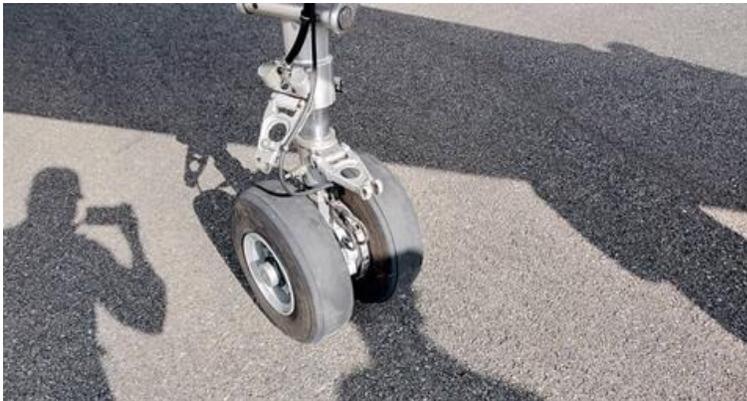
Imagen 1.

A las **20:18 UTC**, en fase de aterrizaje durante el recorrido, se desprendió el perno de sujeción de la pierna derecha del tren de aterrizaje principal, quedando con libre movimiento, lo que produjo que la aeronave hiciera un giro a la derecha y saliera hacia la zona de seguridad. Sus ocupantes resultaron ilesos y la aeronave con ligeros desperfectos.

**Mecanismo de sujeción de
pierna derecha suelto**

Causa Probable: Factor material debido a la fractura del perno de sujeción de tren de aterrizaje derecho.

1. Implementar un procedimiento efectivo que permita la verificación regular del estado físico de la aeronave y sus componentes antes de realizare el vuelo.
2. Exigir a sus proveedores de mantenimiento aeronáutico un exhaustivo y riguroso control de componentes con vida limitada, así como el debido cumplimiento de las tareas programadas y, servicie bulletin y directivas de aeronavegabilidad.

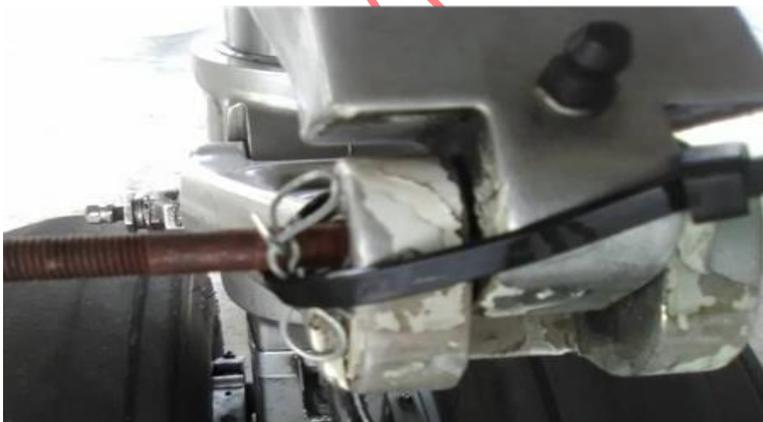
Imagen 2.

**Trabajo improvisado para
movilizar la aeronave**

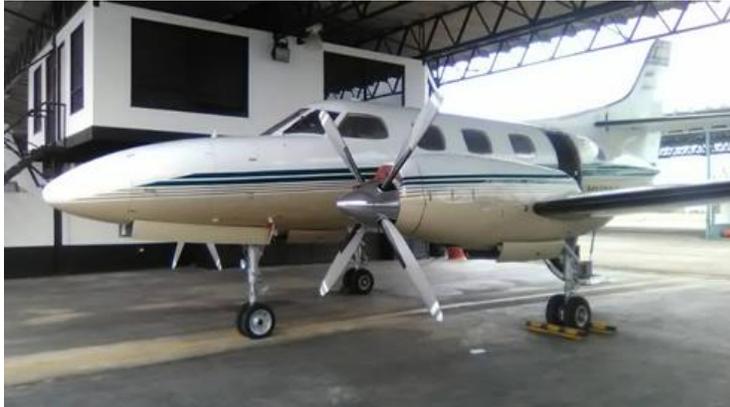
Imagen 3.

**Aeronave en hangar para
reparación**
