# INFORME PROVISIONAL

## INCIDENTE GRAVE ATM/CNS

**MATRÍCULA:** THY224

## INFORME PROVISIONAL DE INCIDENTE GRAVE DE AVIACIÓN JIAAC EXPEDIENTE N°006/2022

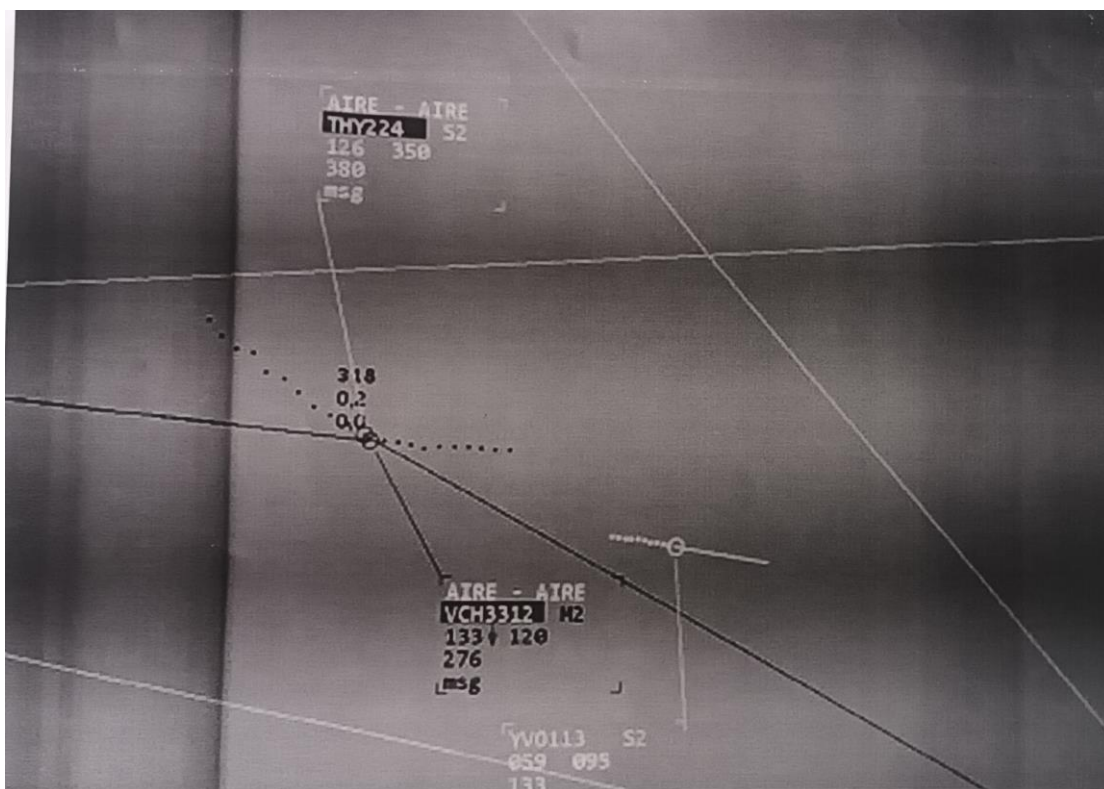
**Figura 1.** Alerta del sistema ASMAC en el Control de Aproximación de Maiquetía

Se recomienda Realizar al CTA involucrado una capacitación de Actualización de acuerdo a lo establecido en la normativa técnica vigente.
