INFORME PROVISIONAL

INCIDENTE SCF-PP

MATRÍCULA: YV645T

MODELO: 737-3H4

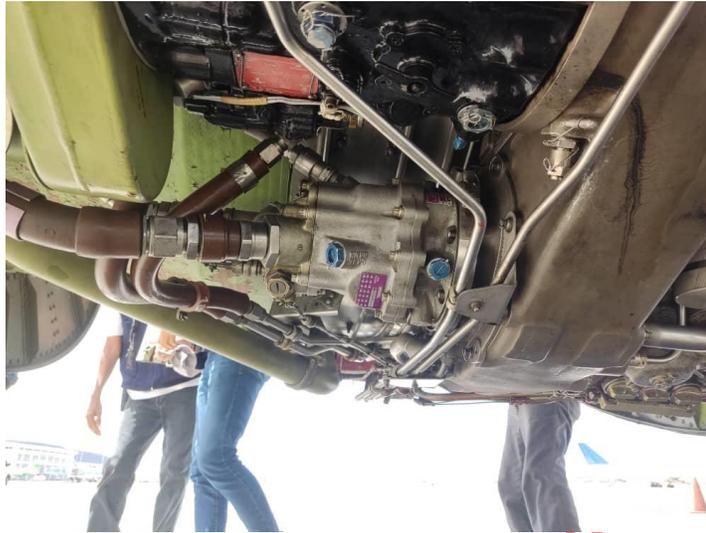
Figura 1. Chequeo de los test
Fuente: Investigador Encargado. **Año:** 2022

1. Se efectuó inspección y chequeo de acuerdo al AMM 79-00-00 Pag 601-603.
2. Se efectuó chequeo de detector de partículas magnéticas de acuerdo al AMM 79-00-00 Pag 614-620.
3. Se efectuó test operacional del sistema de aceite de acuerdo al AMM-79-32-00 Pag 501-502 resultando satisfactoriamente.
4. Se entregó la cesión de custodia total de la aeronave.

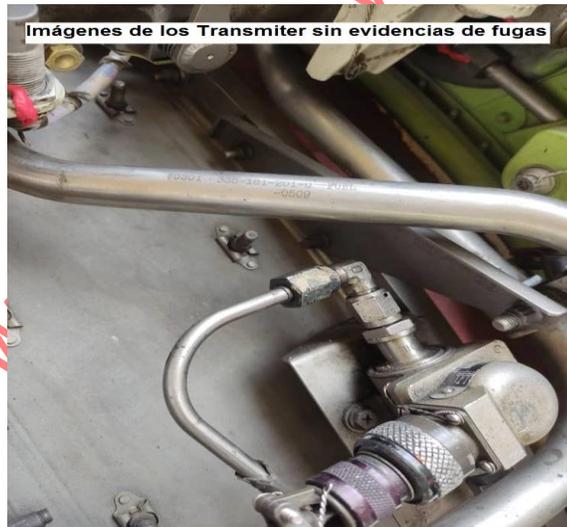
Figura 2. Prueba de los Transmitter
Fuente: Investigador Encargado. **Año:** 2022

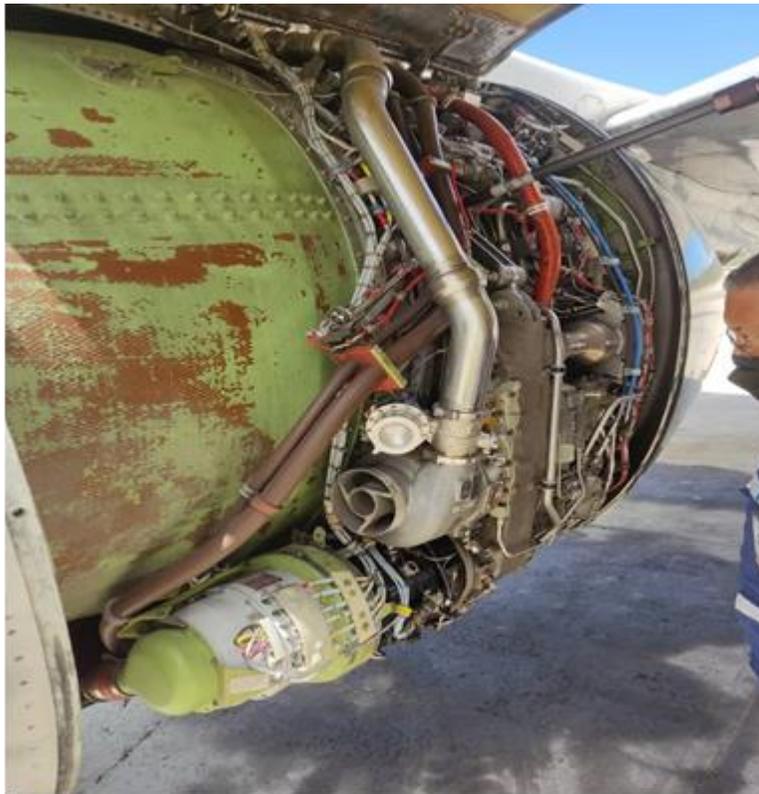
Figura 3. Muestra del motor en correcto funcionamiento de sus partes
.Fuente: Investigador Encargado. Año: 2022

- No hubo fugas ni indicaciones adversas en el tablero.
- Los filtros presentaron algunos residuos de carbón como condición normal en el tipo de sistema, siendo esta la causa probable que pudo haber generado la falla.
- Luego de los test realizados, se pudo constatar que no hubo fugas de aceite.
