# INFORME PROVISIONAL

## INCIDENTE SCF-NP

**MATRÍCULA:** YV2310

## **INFORME PROVISIONAL DE INCIDENTE GRAVE DE AVIACIÓN JIAAC EXPEDIENTE N°017/2023**

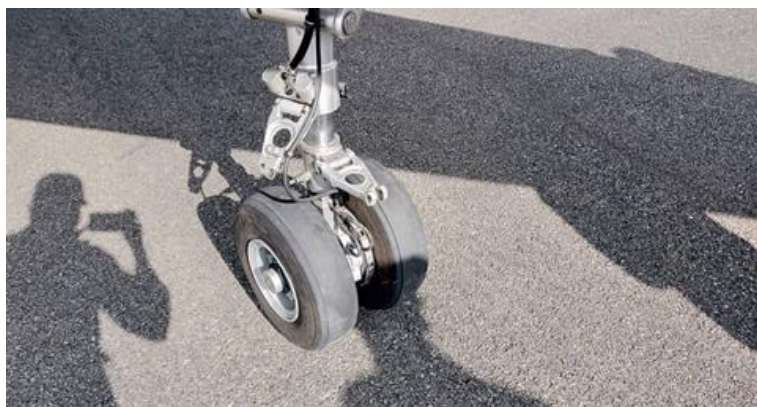
**Imagen 1.**

A las **20:18 UTC**, en fase de aterrizaje durante el recorrido, se desprendió el perno de sujeción de la pierna derecha del tren de aterrizaje principal, quedando con libre movimiento, lo que produjo que la aeronave hiciera un giro a la derecha y saliera hacia la zona de seguridad. Sus ocupantes resultaron ilesos y la aeronave con ligeros desperfectos.

**Mecanismo de sujeción de  
pierna derecha suelto**

**Causa Probable:** Factor material debido a la fractura del perno de sujeción de tren de aterrizaje derecho.

1. Implementar un procedimiento efectivo que permita la verificación regular del estado físico de la aeronave y sus componentes antes de realizare el vuelo.
2. Exigir a sus proveedores de mantenimiento aeronáutico un exhaustivo y riguroso control de componentes con vida limitada, así como el debido cumplimiento de las tareas programadas y, servicie bulletin y directivas de aeronavegabilidad.

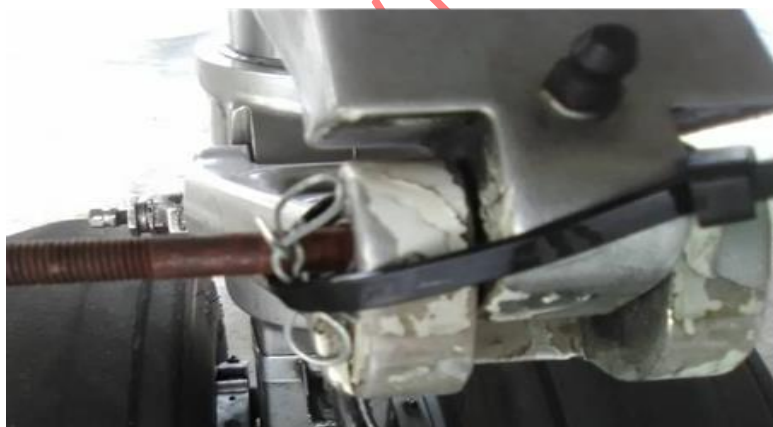
**Imagen 2.**

**Trabajo improvisado para  
movilizar la aeronave**

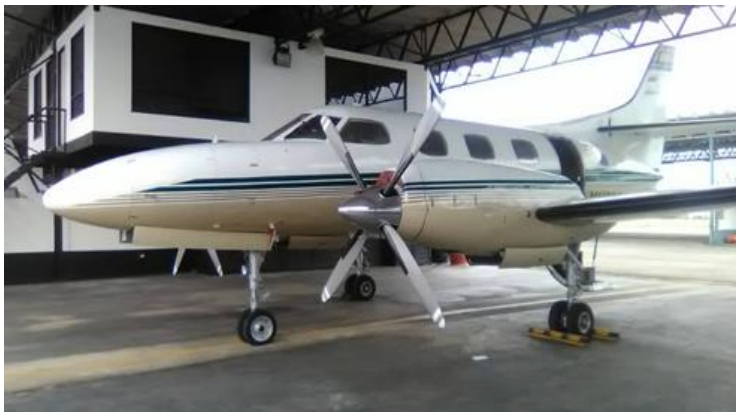
**Imagen 3.**

**Aeronave en hangar para  
reparación**
