INFORME PROVISIONAL

INCIDENTE GRAVE SCF-NP

**JUNTA INVESTIGADORA DE
ACCIDENTES DE AVIACIÓN CIVIL
DE VENEZUELA**

INFORME PROVISIONAL DE INCIDENTE GRAVE DE AVIACIÓN JIAAC EXPEDIENTE N°007/2023

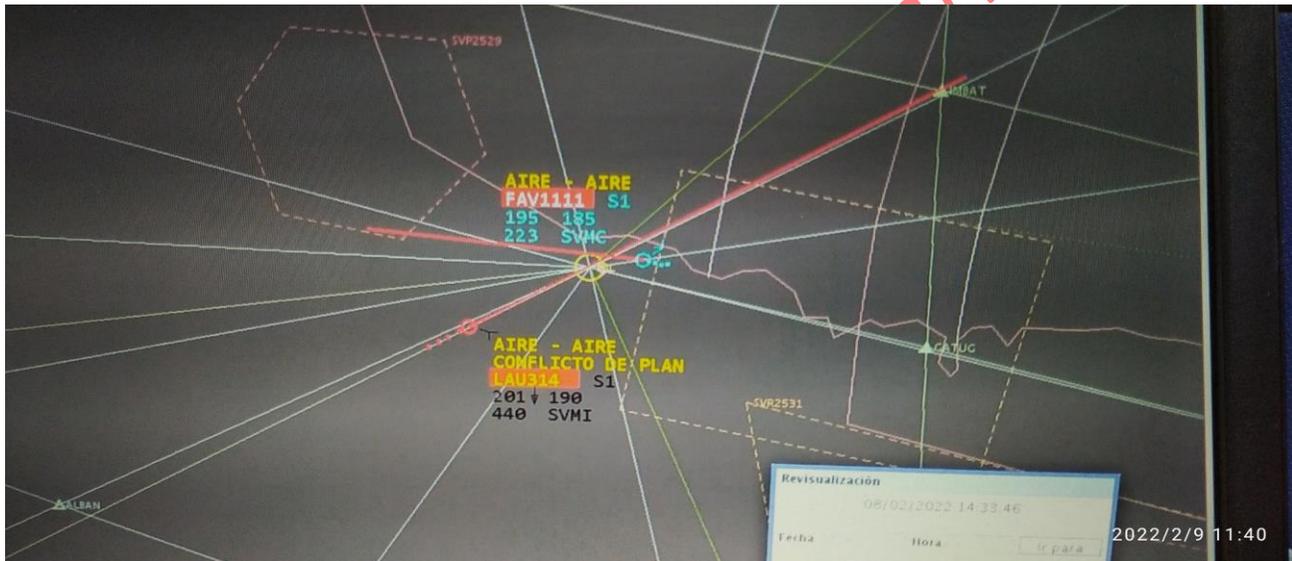
Imagen 1. Imagen del radar del día 08/02/2022
