INFORME PROVISIONAL

INCIDENTE SCF-NP

MATRÍCULA: YV3027

INFORME PROVISIONAL DE INCIDENTE DE AVIACIÓN JIAAC EXPEDIENTE N°019/2023

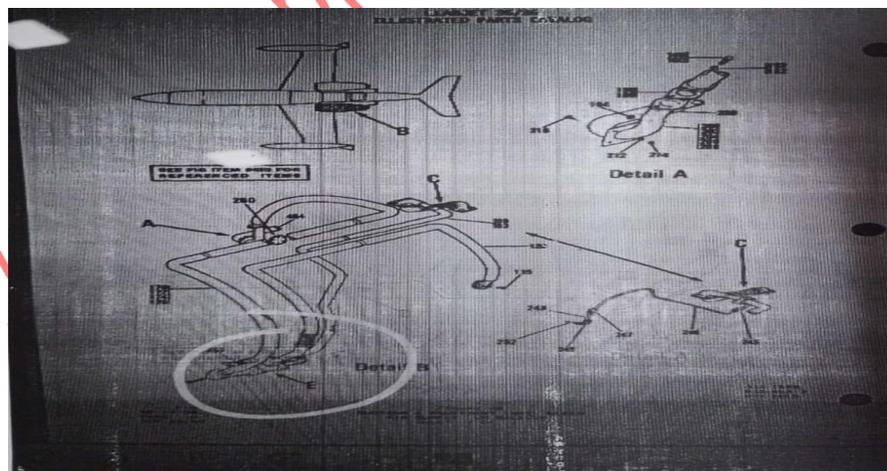
IMAGEN 1.
Learjt 35/35 Ilustrated Parts Catalos

Durante la inspección para validación de las acciones correctivas de mantenimiento, en referencia al reporte “Falla VALVE BLEED AIR SHUTOFF”, en fase de crucero, según lo establecido en el manual de mantenimiento, se realizaron las siguientes actividades.

- Se cambio el componente “VELVER-BLEED AIR SHUTDFF” Del lado izquierdo.
