# INFORME PRELIMINAR

## INCIDENTE SCF-PP

**MATRÍCULA:** YV621T

**MODELO:** 737-4H6

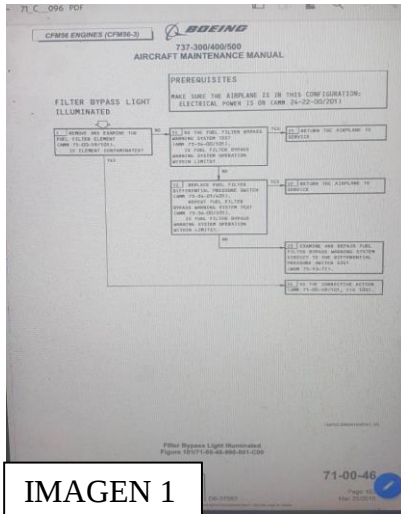
IMAGEN 1

- Notificación del suceso.
- Solicitud de la documentación completa del piloto al mando y copiloto.
- Reporte de mantenimiento y registros de mantenimiento.
- Entrevista a la tripulación.
- Documentos del explotador.
- Certificado de matrícula, Aeronavegabilidad y Póliza de Seguro.
- Certificado de conformidad de mantenimiento.
- Certificado de homologación acústica.
- Se realizó Caza Fallas de acuerdo al AMM – 71 – 00 – 46 pag 102, por parte de la OMAC N° 683 TURPIAL AIRLINES, C.A. (Imagen 1 y 2)

Imagen 1. AMM 71-00-46.

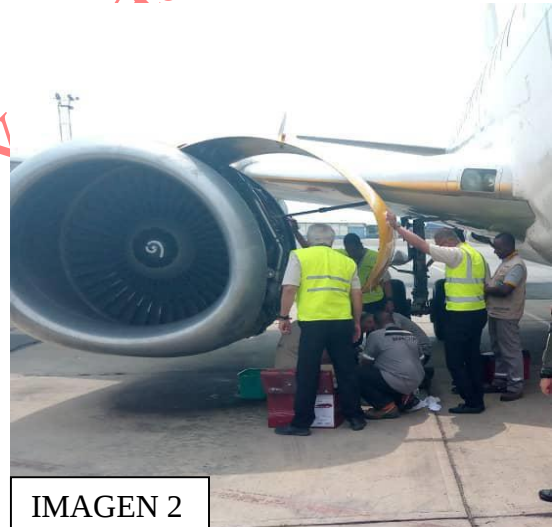
IMAGEN 2

Imagen 2. Personal perteneciente a la OMAC trabajando en el Motor Derecho.

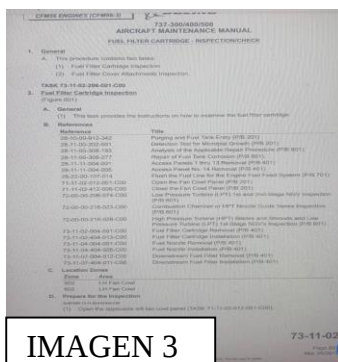
IMAGEN 3

- Se realizó revisión del filtro de combustible de acuerdo con el AMM – 73 – 11 – 02 pag. 601 a la 608 (Imagen 3).

Imagen 3. AMM 73-11-02

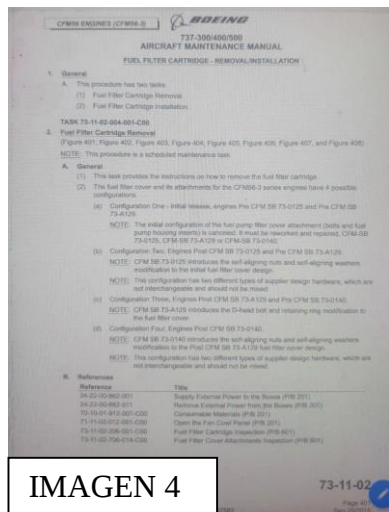
Imagen 4. AMM 73-11-02

- Se realizó remoción/instalación (reemplazo) del cartucho del filtro de combustible de acuerdo con el AMM – 73 – 11 – 02 pag. 401 a la 417 (Imagen 4, 5 y 6)

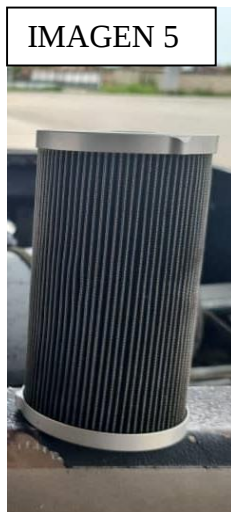
Imagen 5. Cartucho del Filtro de Combustible

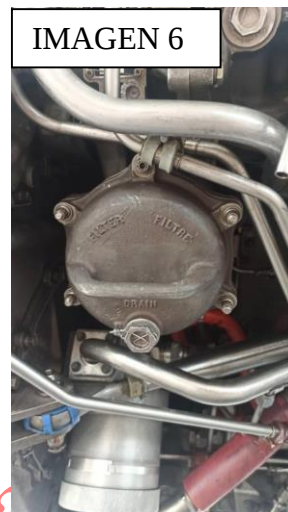
Imagen 6. Ubicación del Filtro de Combustible en el motor
