INFORME PROVISIONAL

INCIDENTE SCF-NP

MATRÍCULA: YV562T

MODELO: A300-B4-203

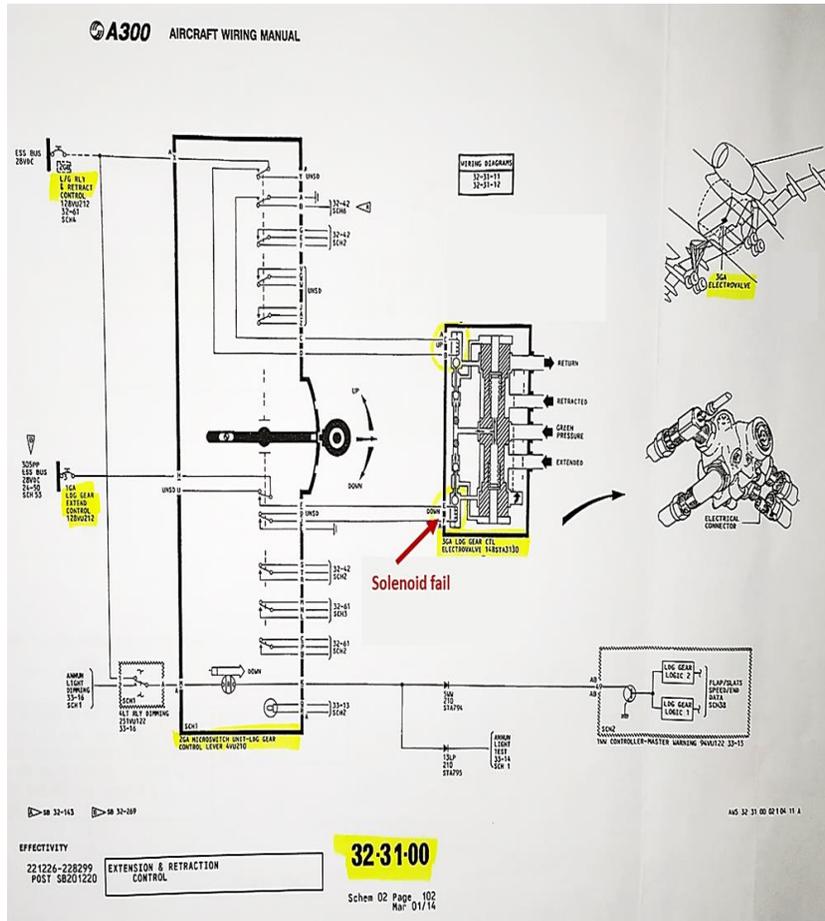
Imagen 1.
Extensión & Retraction

Causa Probable: mal funcionamiento de la electro válvula que activa el sistema de retracción y extensión de los trenes de aterrizaje, motivado a la falla del solenoide de extensión al no recibir la señal eléctrica correspondiente por sulfatación del conector eléctrico que lo energiza.
