EXPEDIENTE 011/2021

# INFORME PROVISIONAL

## INCIDENTE GRAVE SCF-PP

**MATRÍCULA:** YV3465

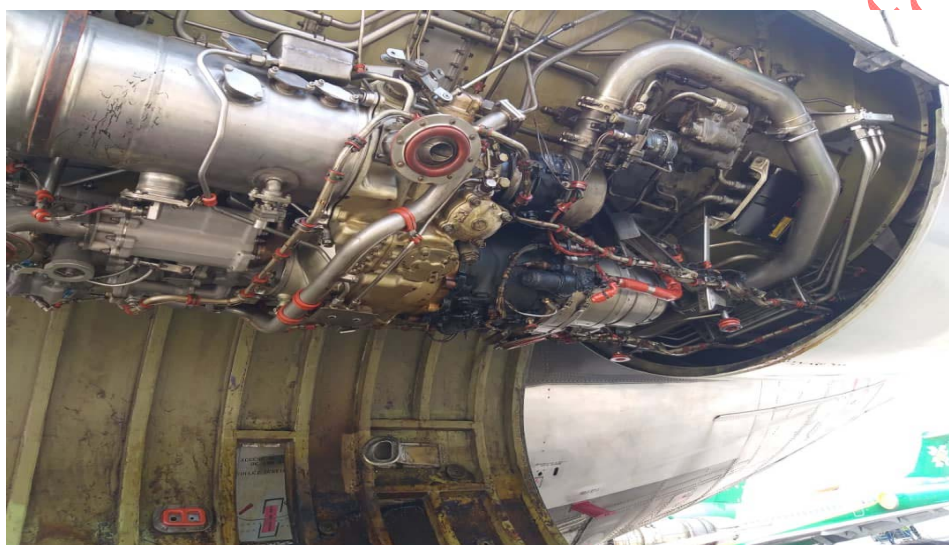
7. Luego de las inspecciones se pudo constatar que no hubo desarrollo de un incendio, pero si alta temperatura causada por falla del CSD el cual perdió todo el fluido de su interior, lo cual provocó la formación de humo que de no haberse controlado oportunamente pudo haber ocasionado daños al motor.

**Figura 1.** Inspección fotográfica del motor izquierdo N1

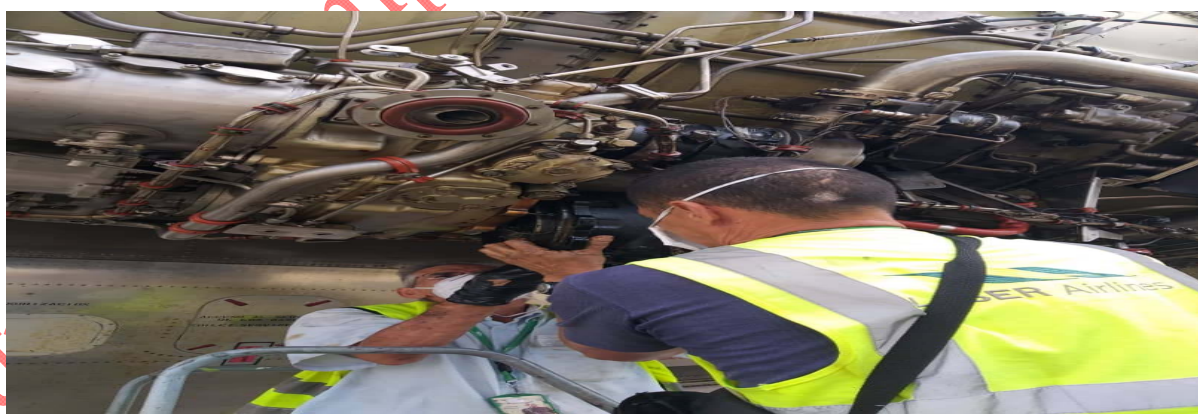
**Figura 2:** Evaluación de la condición de la externa del CSD (Constant Speed Drive)

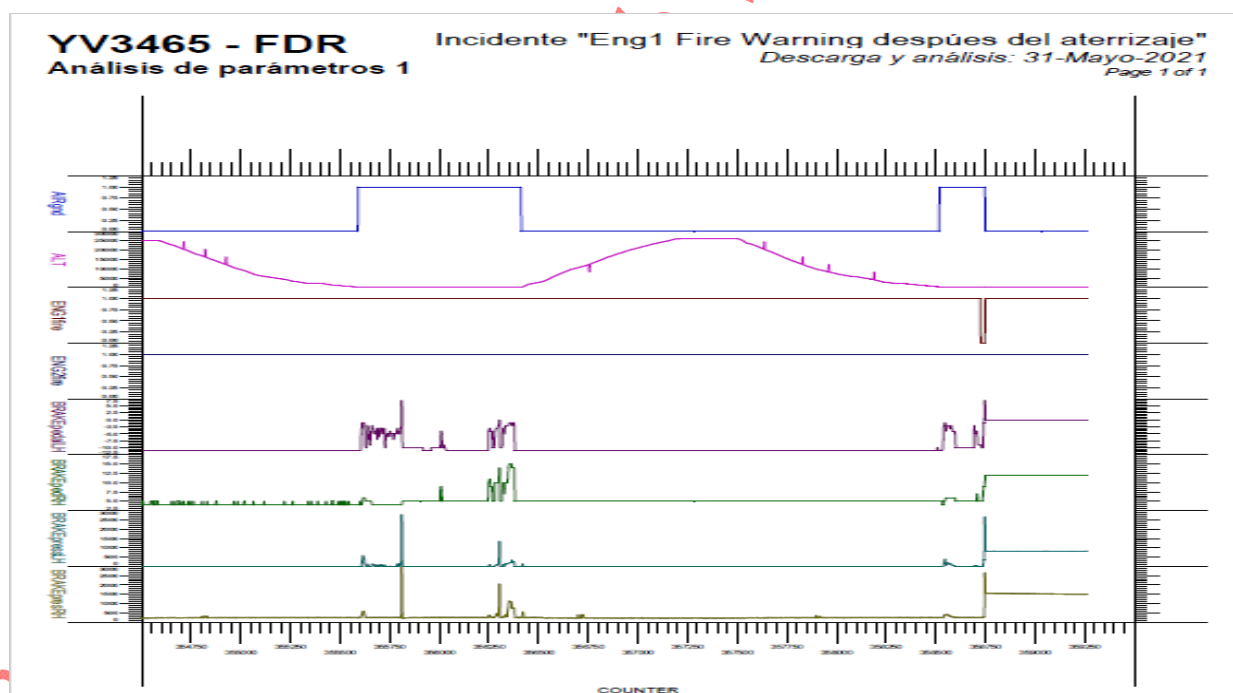
**Figura 4:** Análisis de parámetros 1, en esta gráfica se analizan los registros de los parámetros Posición de pedales de los frenos y Presión hidráulica en línea del sistema de los frenos

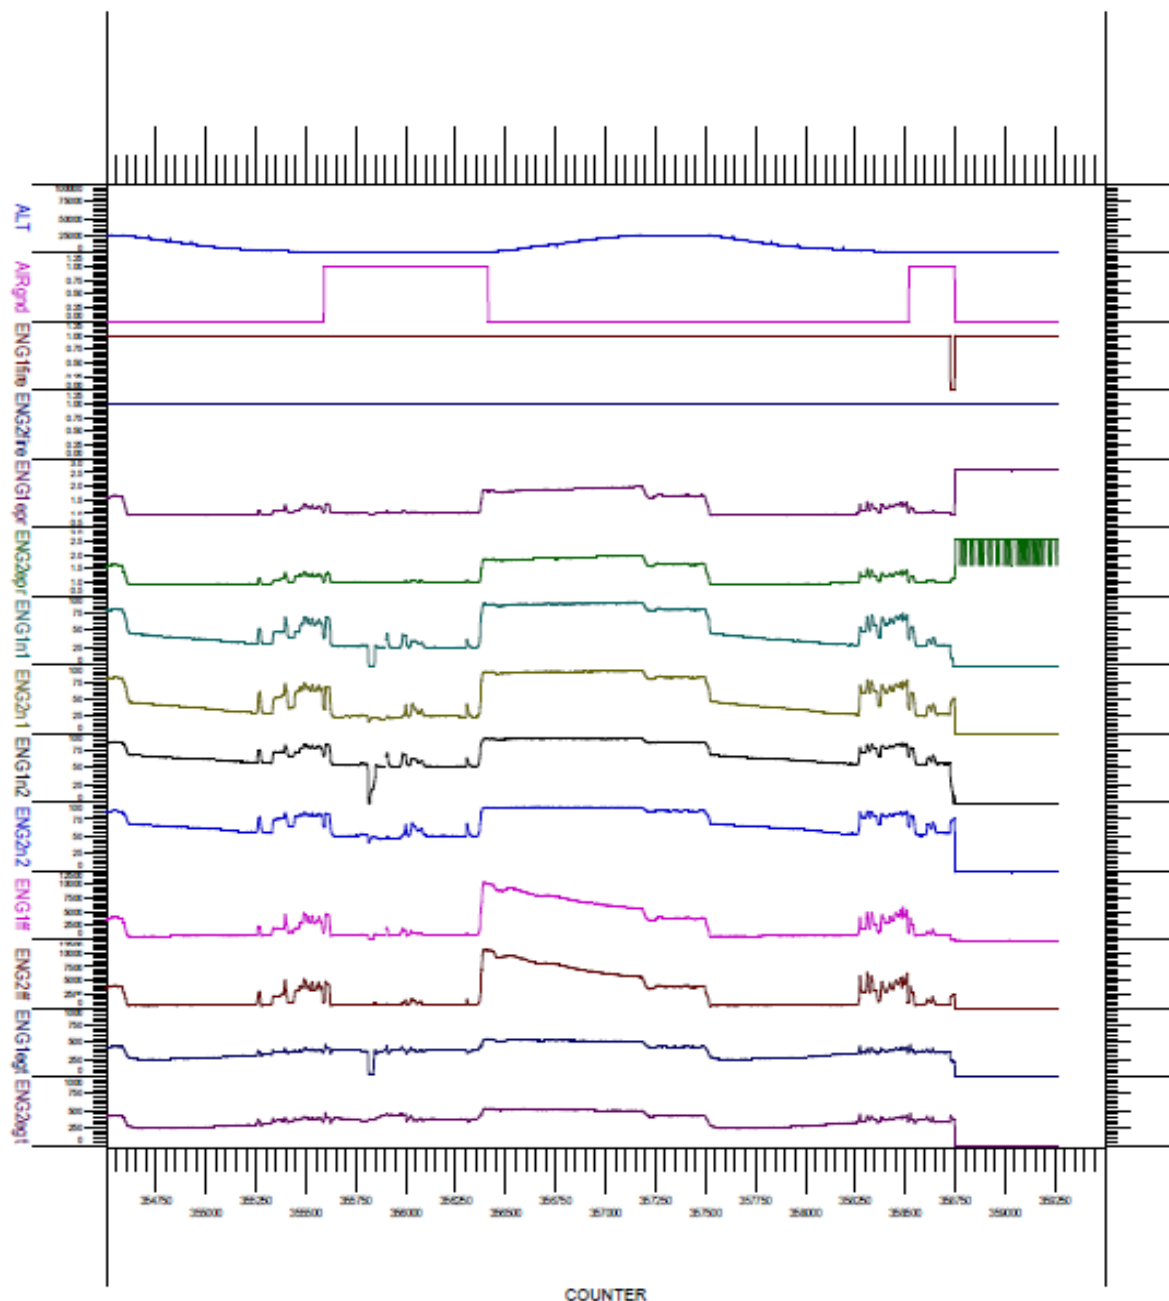
**Figura 5:** Análisis de parámetros 2, en esta gráfica se analizan los registros de los parámetros de operación y potencia en ambos motores

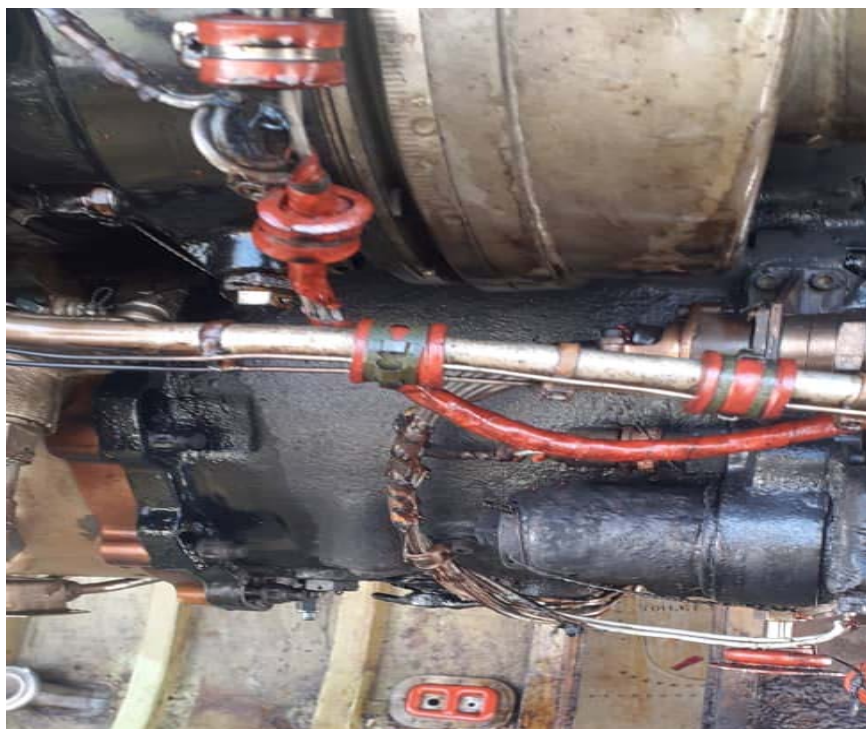
**Figura 6:** Constant Speed Drive-CSD

Unidad externa en mal estado y dureza defectuosa. La inspección interna revela que la unidad se sobrecalentó; pistones en pedazos dañando wobblers y carcasas; el anillo del cojinete está flojo en la placa del puerto; ejes defectuosos; diferencial completamente atascado: el tamaño del eje de salida en el soporte del cojinete dañó el cojinete del revestimiento, el resorte interno del gobernador se rompió y el manguito giratorio se atascó.

Bombas de barrido y carga totalmente atascadas: carcasa de salida defectuosa, sospechamos que el nivel de aceite es bajo o tiene fugas. Todas las piezas defectuosas deben ser reemplazadas y la unidad reacondicionada antes de volver a los servicios. Cotización de revisión.

- La alta temperatura a la que estuvo sometida el **Constant Speed Drive-CSD** hizo que se sobrecalentara (dicha prueba fue realizada luego por el taller especializado al que se mandó el componente a revisión), la falta de aceite debido a la fuga por la cantidad de fallas que presenta tanto la estructura externa como la estructura interna forman parte de los factores contribuyentes para la falla presentada y que originó el suceso.
