EXPEDIENTE 014/2021

INFORME PROVISIONAL

INCIDENTE GRAVE SCF-NP/RTO

MATRÍCULA: YV380T

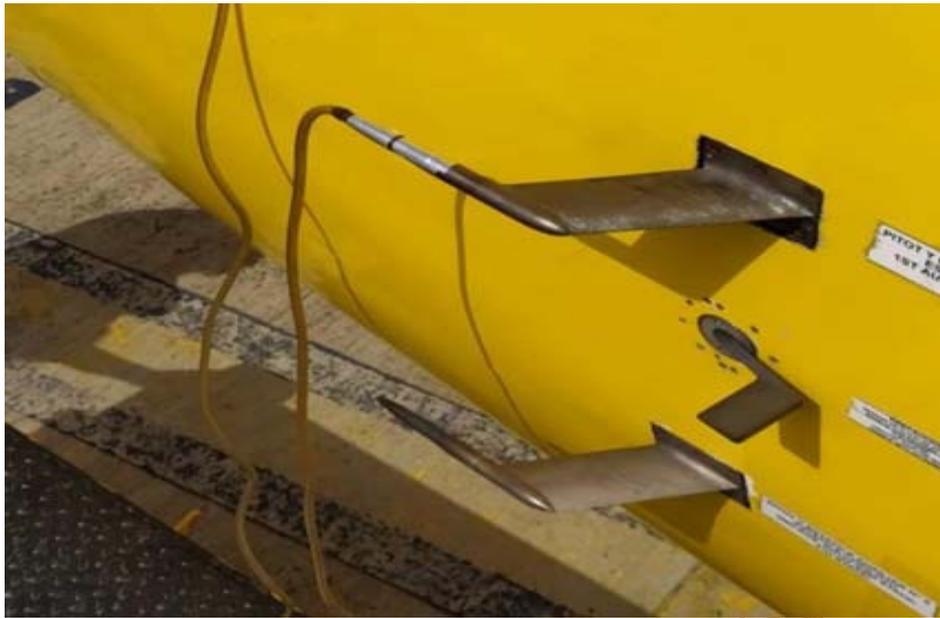
Imagen 3: Preparación de sondas Pitot para simulación del tester Pitot Static
Autor: Investigador Encargado **Año:** 2021

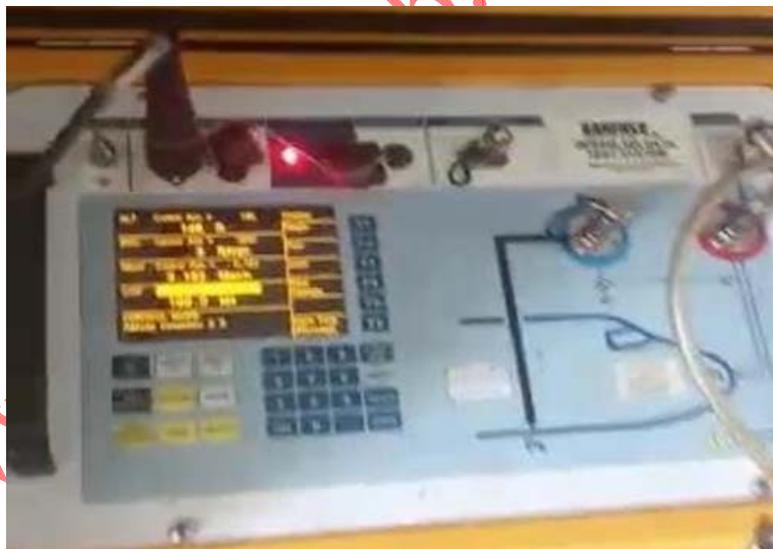
Imagen 4: Tester Pitot Static en pleno funcionamiento, se observa la misma indicación en ambos velocímetros

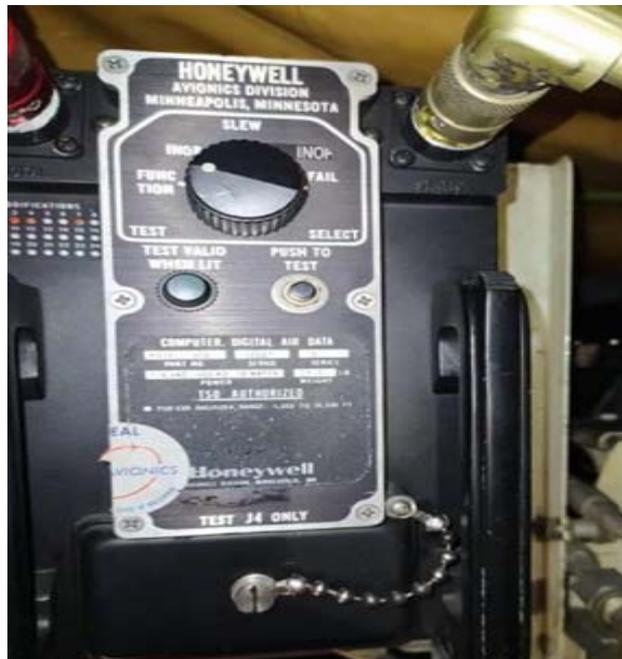
Imagen 5: Air Data Computer-ADC recibe la señal analógica de las tomas Pitot-Static, las convierte en señales eléctricas para enviarlas a los indicadores de velocidad, altitud, climb.

- La causa probable del incidente fue el factor material, debido al funcionamiento inadecuado de la computadora **ADC-Air Data Computer**, y como factor contribuyente, mantenimiento inadecuado al reemplazar el tubo Pitot respectivo, toda vez que al reemplazar esta pieza no se limpiaron adecuadamente las líneas. Factor contribuyente que ocasionó la obstrucción de las mismas llevando parte de los residuos hasta el **ADC**, dando así la lectura errónea, o no emitirla por parte del velocímetro afectado en la cabina.

- La ejecución del procedimiento para la verificación e inspección del estado físico de los conectores y terminales eléctricos que interactúan con el funcionamiento de los sistemas y equipos deben ser prioridad antes de darles la aceptación para la aeronavegabilidad de la aeronave, supervisando así todas las ordenes de mantenimiento, trabajos y los procesos exhaustivos cuando se reemplazan los componentes, en pro de la seguridad operacional.
