EXPEDIENTE 016/2021

# INFORME PROVISIONAL

## INCIDENTE GRAVE SCF-NP / OTHR

**MATRÍCULA:** YV380T

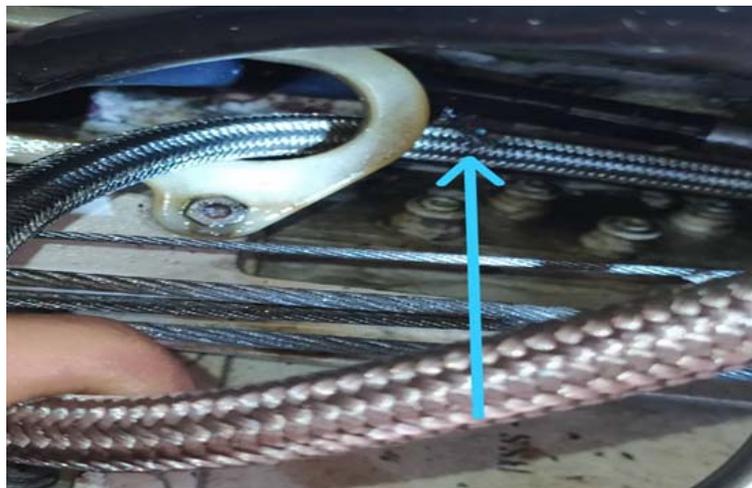
**Imagen 1:** Se observó línea de retorno de sistema actuador del tren izquierdo roto  
**Fuente:** Investigador Encargado. **Año:** 2021

- La causa probable del incidente fue el factor material debido al deterioro de la línea flexible de retorno en el actuador del tren principal izquierdo, causando así la pérdida de fluidos y presión en el sistema hidráulico A.

<b>Nº 077314</b>			
VUELO Nº	ESTACIÓN	MATRÍCULA	DÍA	MES	AÑO	ATA	SEC	PAG	CAT	DMI/HIL - MEL			
1316	MIL	YU380T	17	06	21	-	-	-	-				
REPORTE: Después del Despegue se observo Pounding de Presion y Liquido Hidraulico del sistema "A"						ACCIÓN CORRECTIVA: SE efectuó Reemplazo del Flexible Hose de Acuerdo al AMM 20-10-52 pag. 401, se completo 36 QTS de liquido Hyd. LD-4 de Acuerdo al AMM 12-12-00 pag. 201 y se efectuó chequeo por fuga de Acuerdo al AMM 29-00-00 pag. 601 No observandose discrepancia.							
COMPONENTE: Flexible Hose						POS: LH							
PIN OFF: BACH8A06EE0250T						PIN ON: BACH8A06EE0250T							
S/OFF: N/A						S/ON: N/A							
CAPITÁN FIRMA:

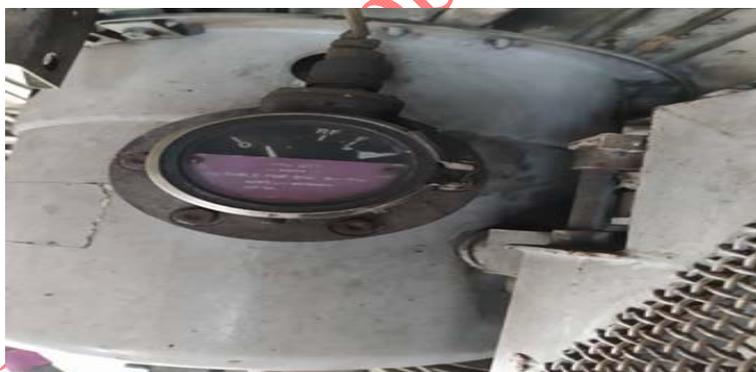
**Imagen 2:** Reservorio de Líquido Hidráulico, se observa bajo nivel de fluido  
**Fuente:** Investigador Encargado. **Año:** 2021

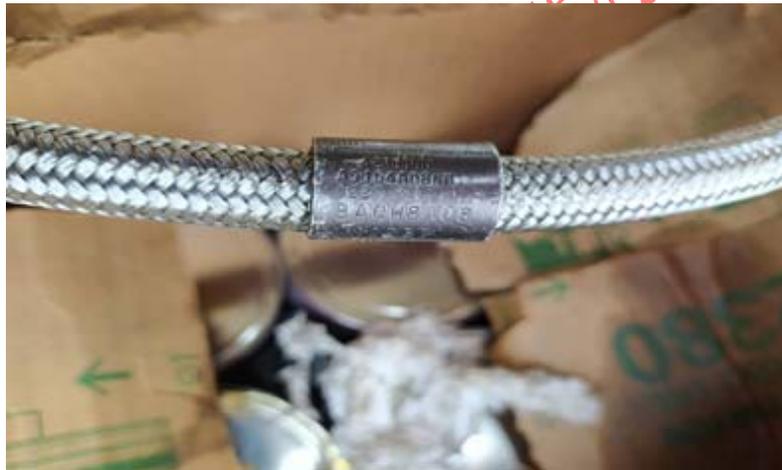
Imagen 4: BACH8A06 EE0250 reemplazante de la línea flexible rota Fuente: Investigador Encargado. Año: 2021
