EXPEDIENTE 017/2021

# INFORME PROVISIONAL

## INCIDENTE SCF-PP

**MATRÍCULA:** YV3158

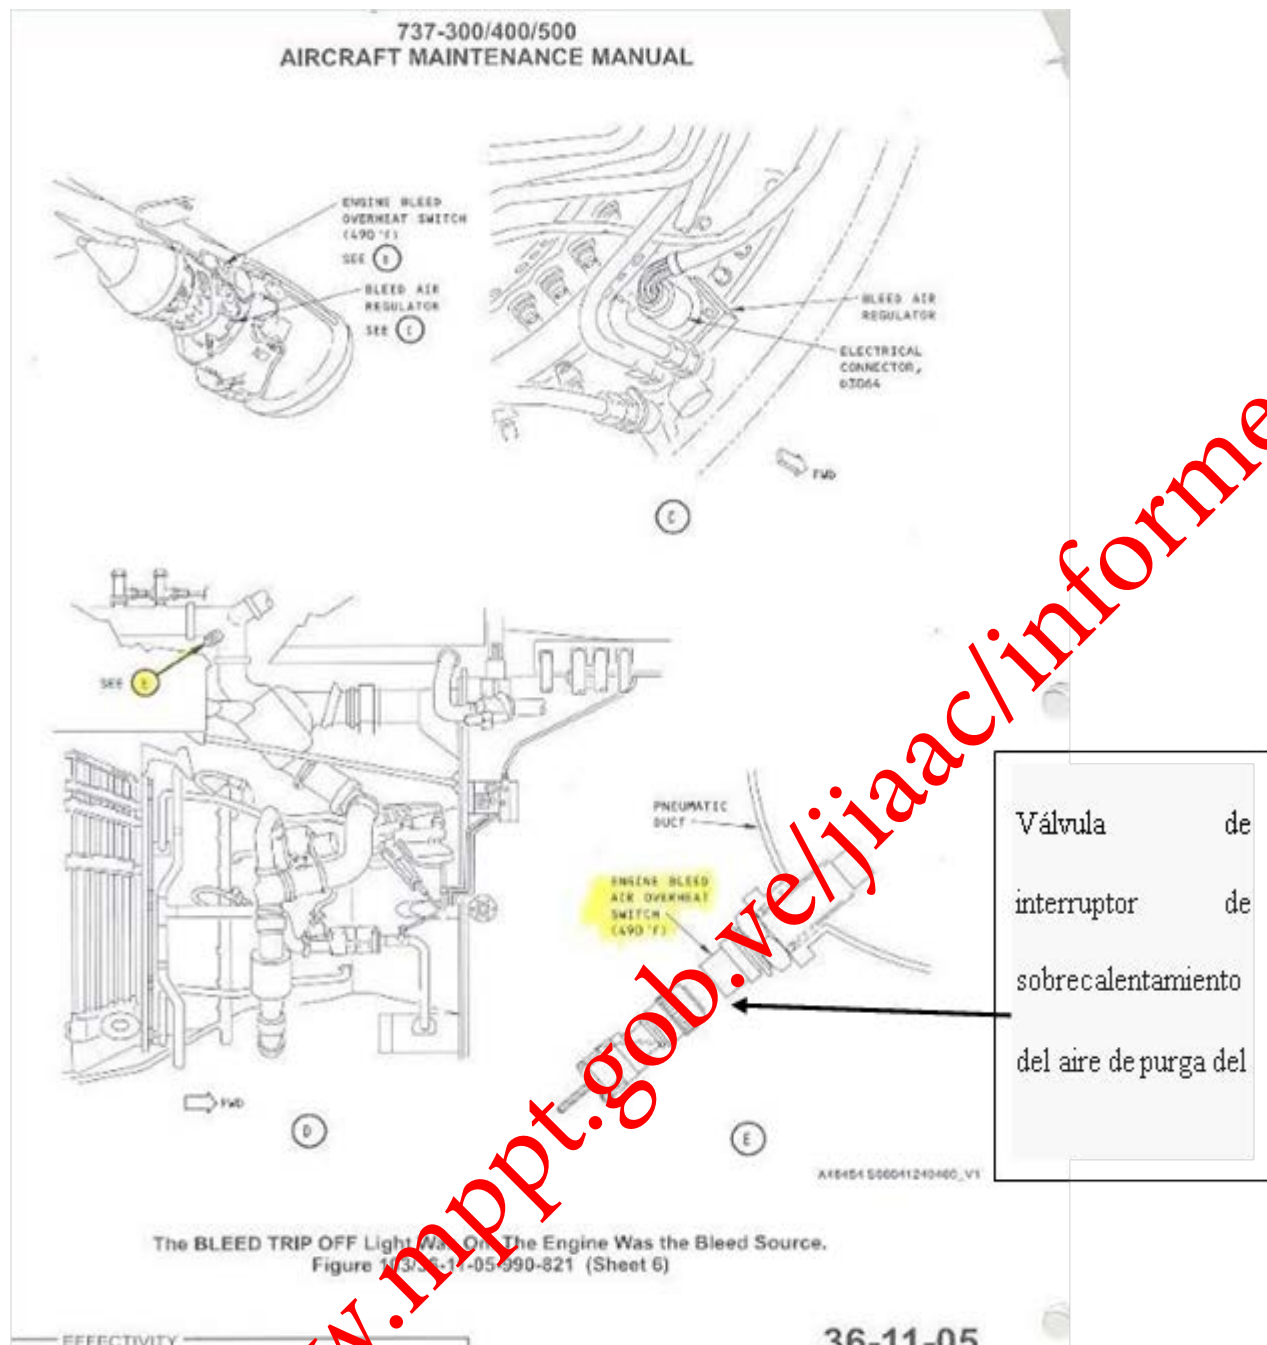
Imagen 1: BLEED TRIP OFF – Aircraft Maintenance Manual

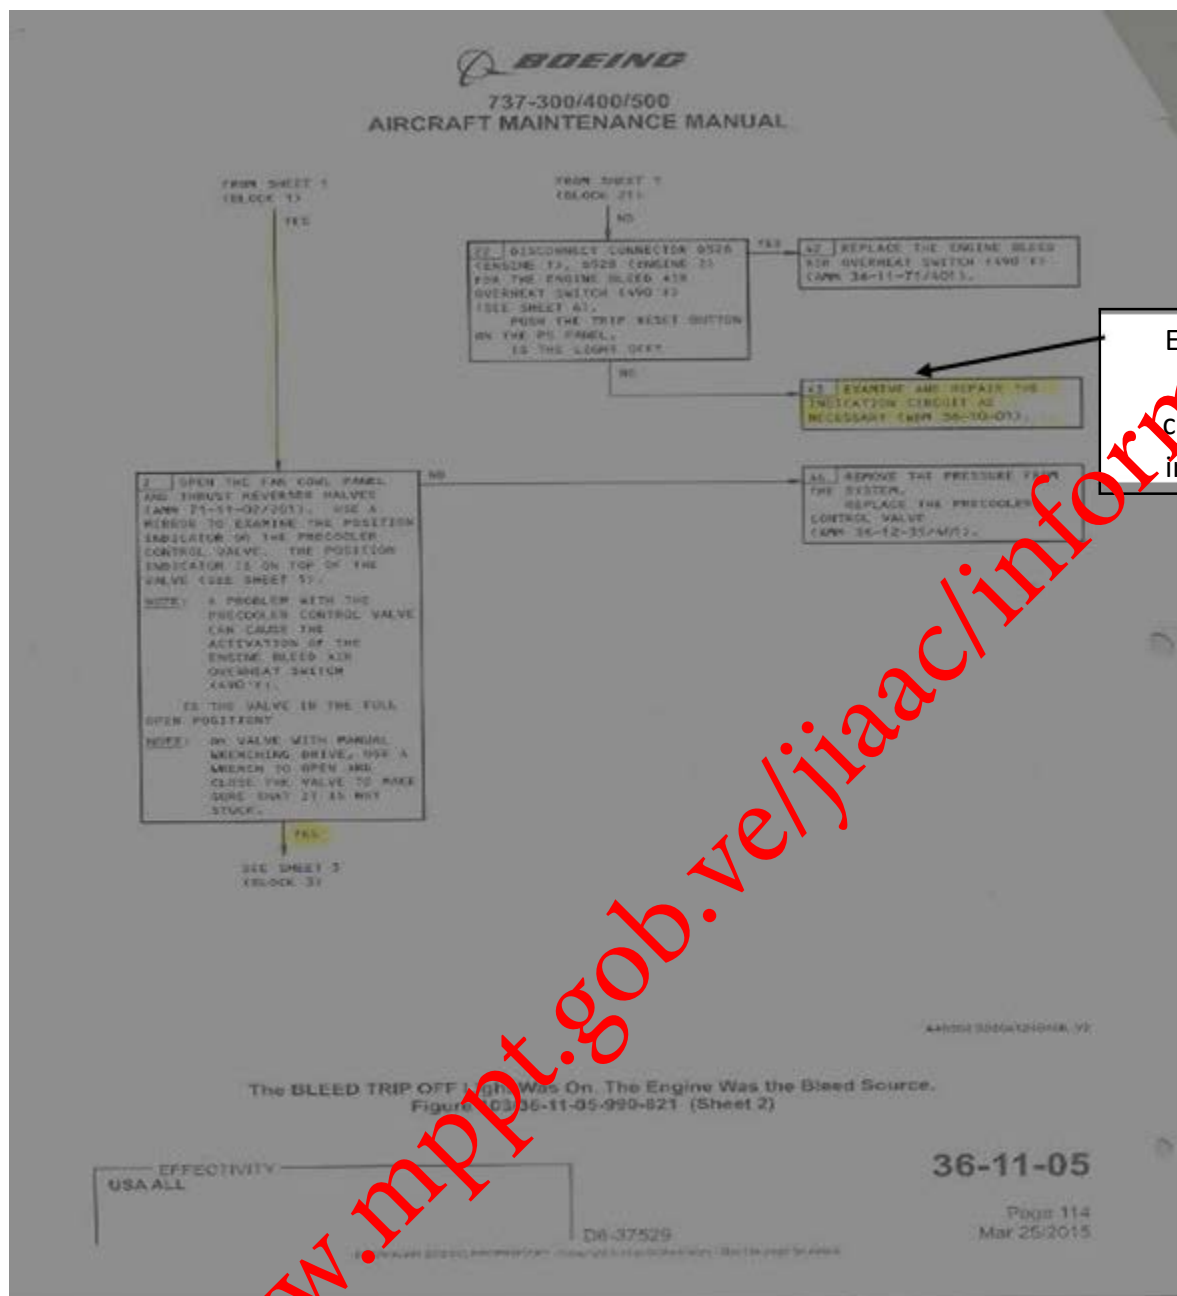
**Imagen 2:** BLEED TRIP OFF – Aircraft Maintenance Manual
