# INFORME PROVISIONAL

## INCIDENTE GRAVE SCF-PP

**MATRÍCULA:** YVO115

**MODELO:** 690B

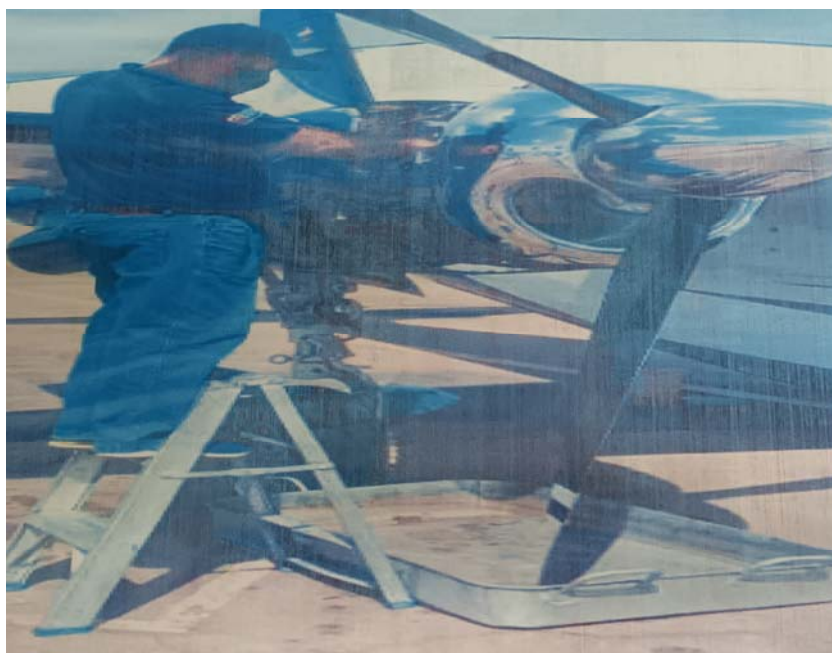
1. Inspección al motor derecho, se evidenció que el OIL FILTER ADAPTER P/N: 894117-2 presentó una fractura a nivel de los puntos de sujeción superiores lo cual causó una fuga de aceite.
2. Se reemplazó el OIL FILTER ADAPTER P/N: 894117-2 de acuerdo a lo descrito en el M/M 72-01-27 REV.3 AUG 04/1994 de la aeronave, se completó nivel de aceite en dicho motor y se efectuó encendido para comprobar el normal funcionamiento y descartar fugas en el sistema, dichos trabajos se registraron bajo la Orden de Trabajo SO115-002-21 quedando en condiciones aeronavegables.

**Imagen 1:** Inspección del motor derecho  
**Fuente:** Investigador encargado **Año:** 2021

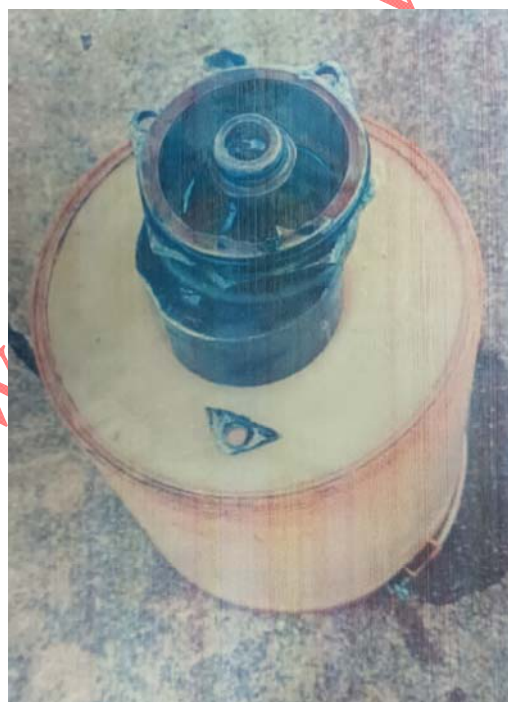
**Imagen 2:** Oil Filter Adapter con puntos de superior fracturados  
**Fuente:** Investigador encargado **Año:** 2021

- La causa probable del suceso fue el Adaptador del Filtro de Aceite del motor, debido a las fracturas en los puntos de sujeción que ajustan el adaptador con el sistema del motor el cual ocasionó la fuga de aceite, la caída de los RPM y pérdida de los caballos de fuerza como consecuencia de dicha fuga.
