EXPEDIENTE 023/2021

# INFORME PROVISIONAL

## INCIDENTE SCF-NP

**MATRÍCULA:** YV1469

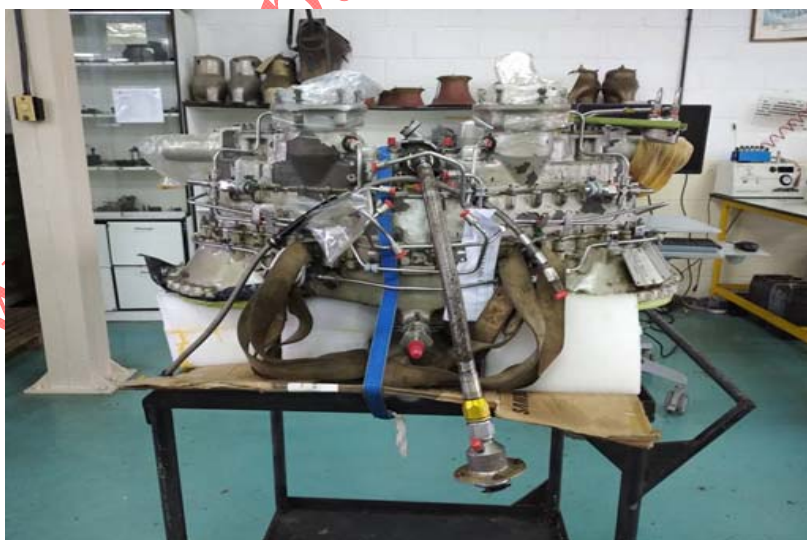
**Imagen 1:** Caja Combinadora

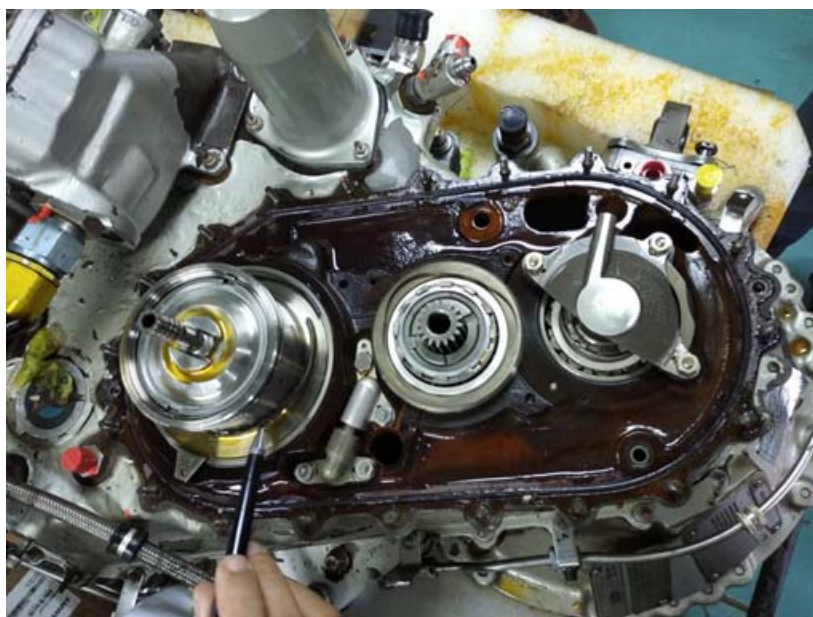
1. Organizar y programar el traslado e inspección de la caja combinadora.
2. Se solicitó informe y el reporte de la tripulación a la Gerencia de SMS.
3. Se realizó inspección y revisión de la caja combinadora en banco de prueba, para lo cual se tomaron las evidencias fotográficas.
  - ❖ Al proceder con la abertura de la Gearbox correspondiente a la conexión con el motor N1 se visualizó que el **packing preformend (oring)** estaba roto en dos partes: este accesorio es el que permite un mejor sellado para que la transferencia de aceite sea idónea, el mismo fue reemplazado según manual de mantenimiento y se inspeccionó el mismo componente del N2 el cual resultó satisfactorio.

**Imagen 2:** Inspección de la Caja Combinadora  
**Fuente:** Investigador Encargado **Año:** 2021

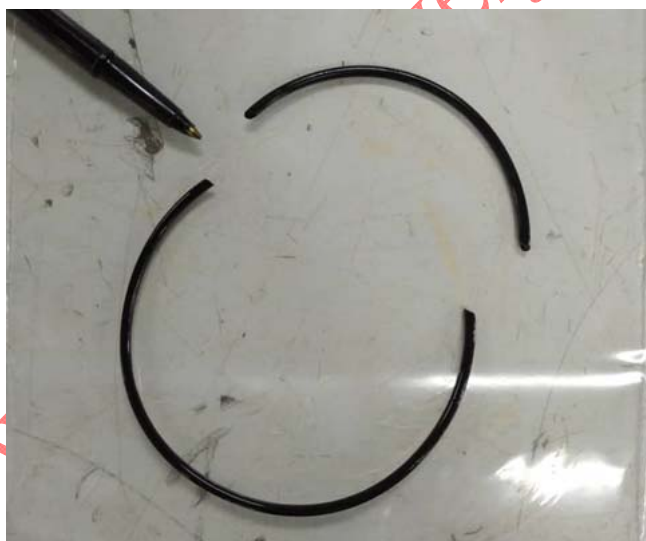
**Imagen 3:** Packing preformend (oring)  
**Fuente:** Investigador Encargado **Año:** 2021

- Causa probable El Deterioro de los sellos que se encuentran en el torquímetro de la **Caja Combinadora – C-BOX** del motor puede ocasionar fugas internas de aceite, haciendo que el indicador fluctué al punto de llegar a **0**, siendo esta la causa probable que dio como resultado el incidente expuesto, la correcta lubricación y evaluación del estado físico de los componentes de las cajas combinadoras dan como resultado el evitar la fluctuación y un correcto desempeño de la corrida del aceite.

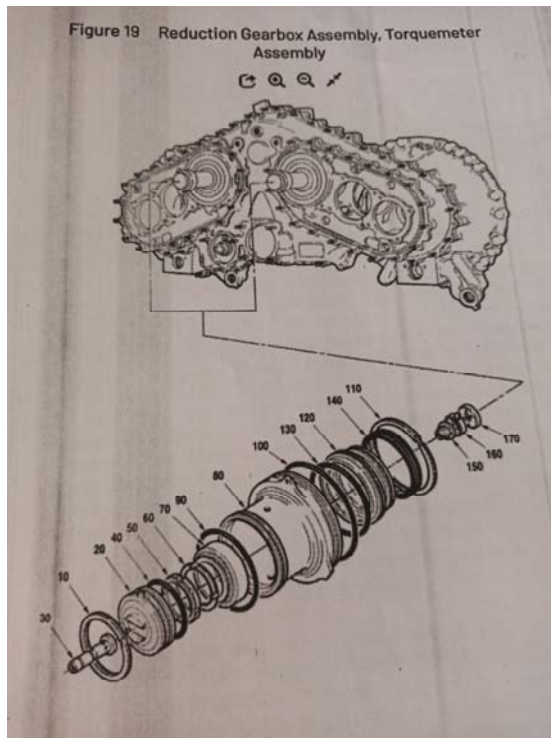
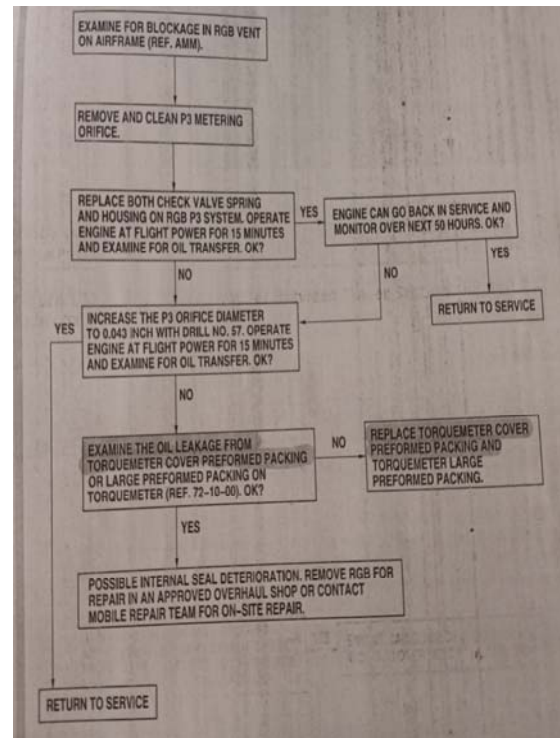
**Imagen 4 y 5:** Manual de Mantenimiento para indicación de Packing Preformend  
**Fuente:** Investigador Encargado **Año:** 2021
