EXPEDIENTE 021/2021

# INFORME PROVISIONAL

## INCIDENTE GRAVE SCF-PP

**MODELO:** AN-28

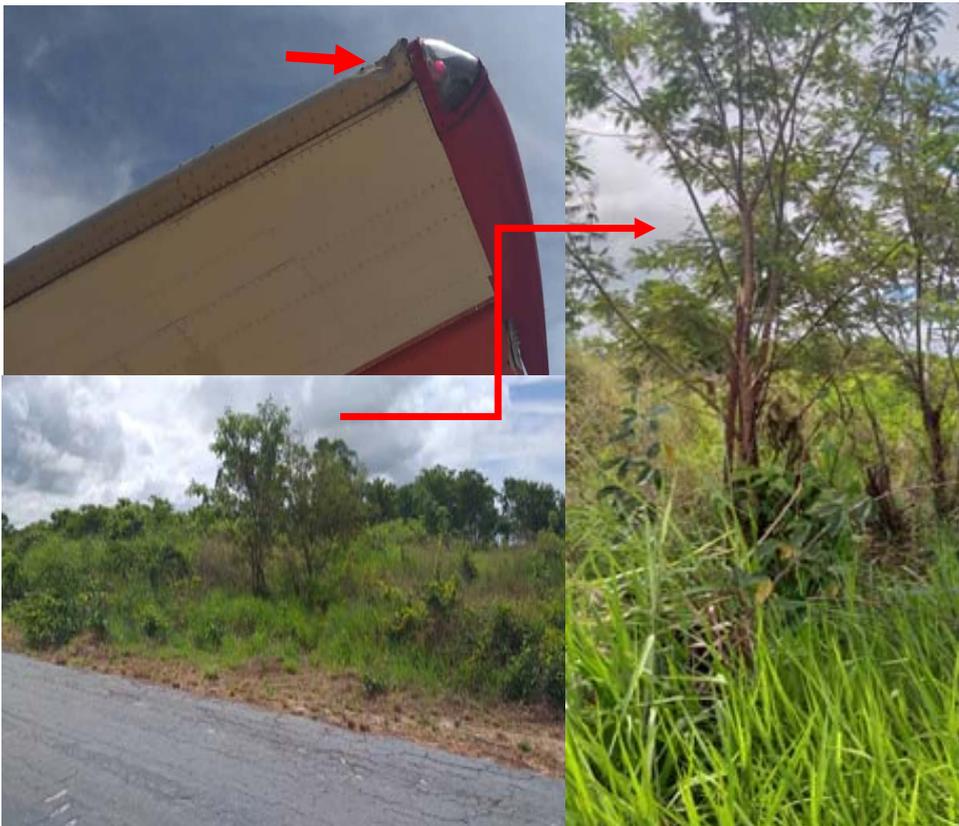
aterrizar realizó el recorrido de frenado desplazado hacia el lado izquierdo de la pista, sin salir de la misma, impactando con el borde de ataque al final del ala izquierda con un arbusto de la zona de seguridad. Finalmente se detuvo la aeronave con sus tripulantes ilesos y la aeronave con la falla anteriormente mencionada (**SCF-PP**).

1. Se hizo inspección visual y fijación fotográfica de la condición de la externa de la estructura de la aeronave y se observó un impacto de arbusto en el borde de ataque al final del ala izquierda.

**Imagen 1 y 2:** Impacto en el borde de ataque del ala izquierda  
**Fuente:** Investigador Encargado. **Año:** 2021

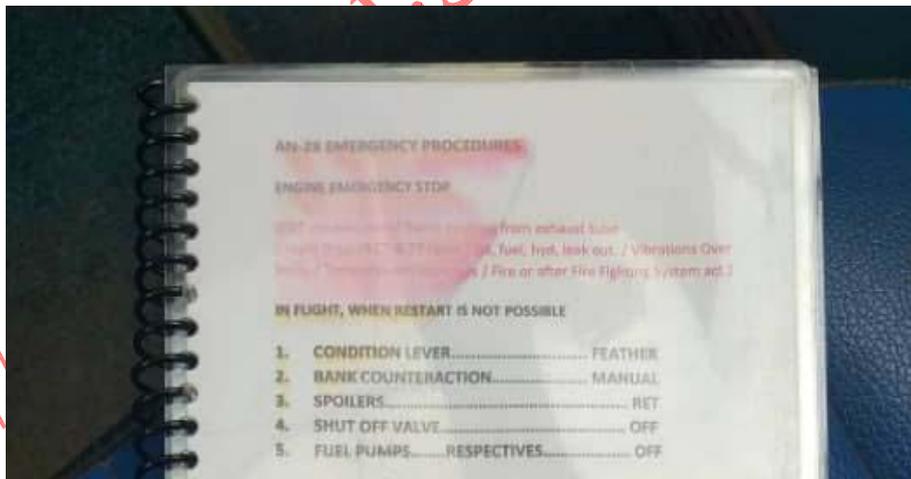
2. Se hizo video y fijación fotográfica en la cabina de mando de la aeronave donde el piloto al mando y el copiloto explican con la lista de chequeo del QRH a mano, los procedimientos seguidos para apagar el motor y embanderar la hélice.

**Imagen 3:** Procedimientos para apagar un motor en vuelo y embanderar la hélice  
**Fuente:** Investigador Encargado. **Año:** 2021

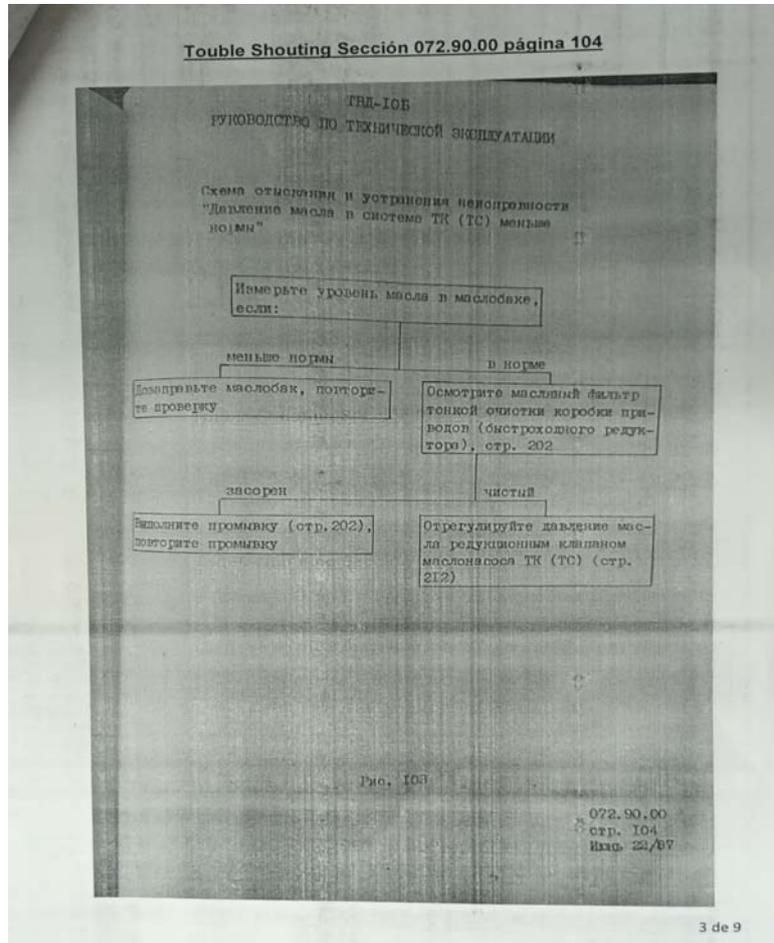
4. Se aisló la falla siguiendo las instrucciones del manual de mantenimiento, determinando que la caída de presión fue causada por la obstrucción del filtro del gobernador de la hélice y falta de regulación en la presión de aceite. Como consecuencia el sistema de combustible al censar disminución de revoluciones de la hélice, aumentó el caudal de combustible incrementando la temperatura de la turbina.

**Imagen 4:** Trouble Shooting, Sección 072.90.00 pág 104

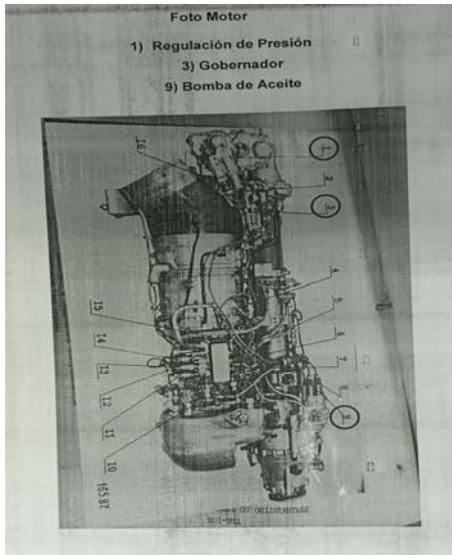
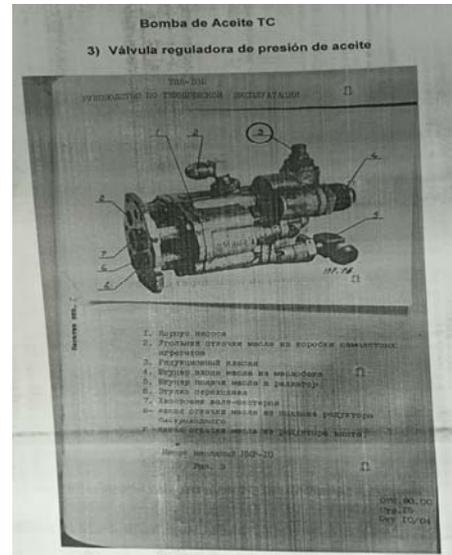
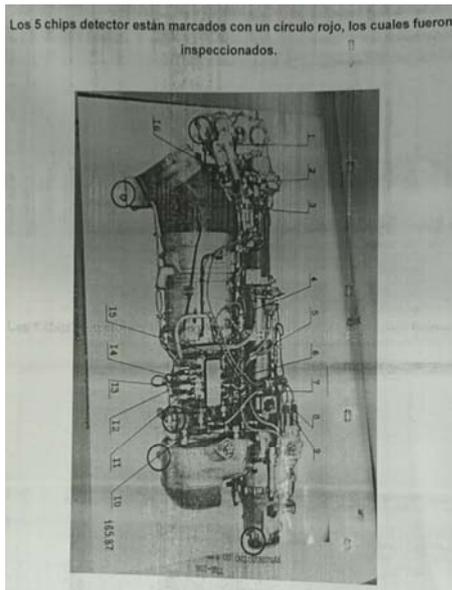
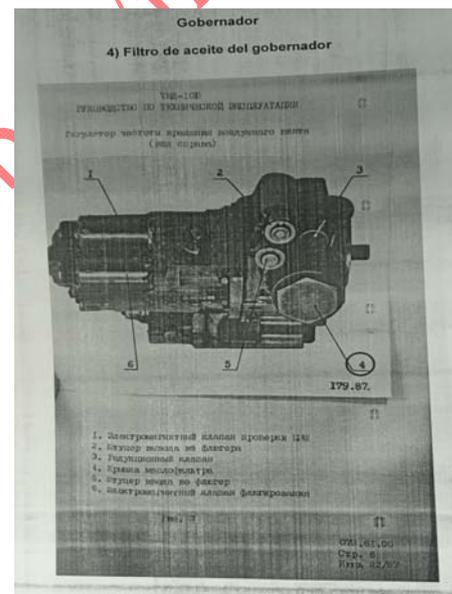
**Imagen 5, 6, 7 y 8:** Procedimiento de obstrucción del filtro gobernador de la hélice y falta de regulación en la presión de aceite

- Se revisó la situación de mantenimiento de la aeronave, encontrando que el límite de vida de la turbina es de 3000 horas o 3000 ciclos. La turbina izquierda S/N 181961035 actualmente tiene acumuladas 2.920 horas de vuelo. Está muy próximo a su límite de vida, esto puede estar causando acumulación de partículas producidas por el desgaste del motor que se acumulan en el sistema de lubricación, produciendo la obstrucción del filtro de aceite del gobernador y disminuyendo la presión de aceite, la cual fue la causa raíz del incidente. Las bajas presiones de aceite aceleran el desgaste de los componentes internos que requieren lubricación y pueden terminar en fallas catastróficas de los motores.
