EXPEDIENTE 019/2021

# INFORME PROVISIONAL

## INCIDENTE SCF-NP

**MATRÍCULA:** YV2992

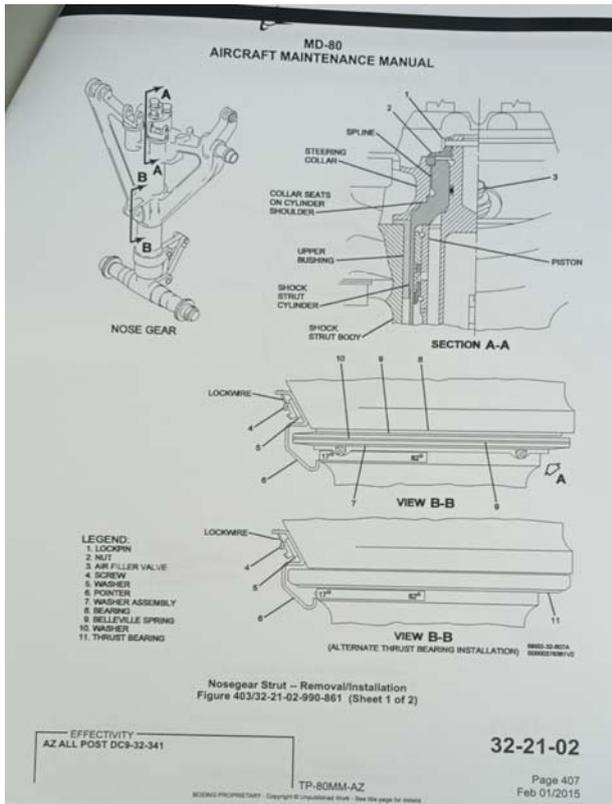
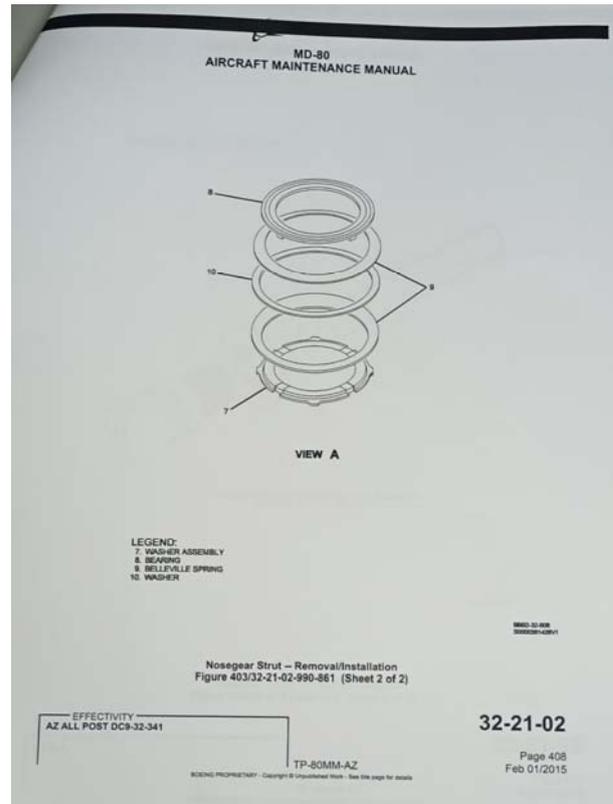
Imagen 3 y 4: Trouble shooting AMM 32-21-02

3. Siguiendo al **ítem D** del Trouble shooting, se inspeccionó la condición del empaque y anillos de sellado del amortiguador, observándose daños en el componente, sellos y empaques.

4. El ítem E del procedimiento indica la inspección del pistón del amortiguador del tren, encontrándose defectuoso, el procedimiento refiere como solución inmediata el cambio de dicho componente según referencia **AMM 32-21-02/401**.

5. Se reemplazó el pistón del tren de nariz **P/N 5920603-507 S/N CP1339** por el **P/N 5920603-507 S/N S0044**, según Orden de Mantenimiento **N° 21-0032** y reflejado en slip de mantenimiento **N° 47431** resultando operativo.
