# INFORME PROVISIONAL

## INCIDENTE SCF-NP

**MATRÍCULA:** YV562T

**MODELO:** A300-B4-203F

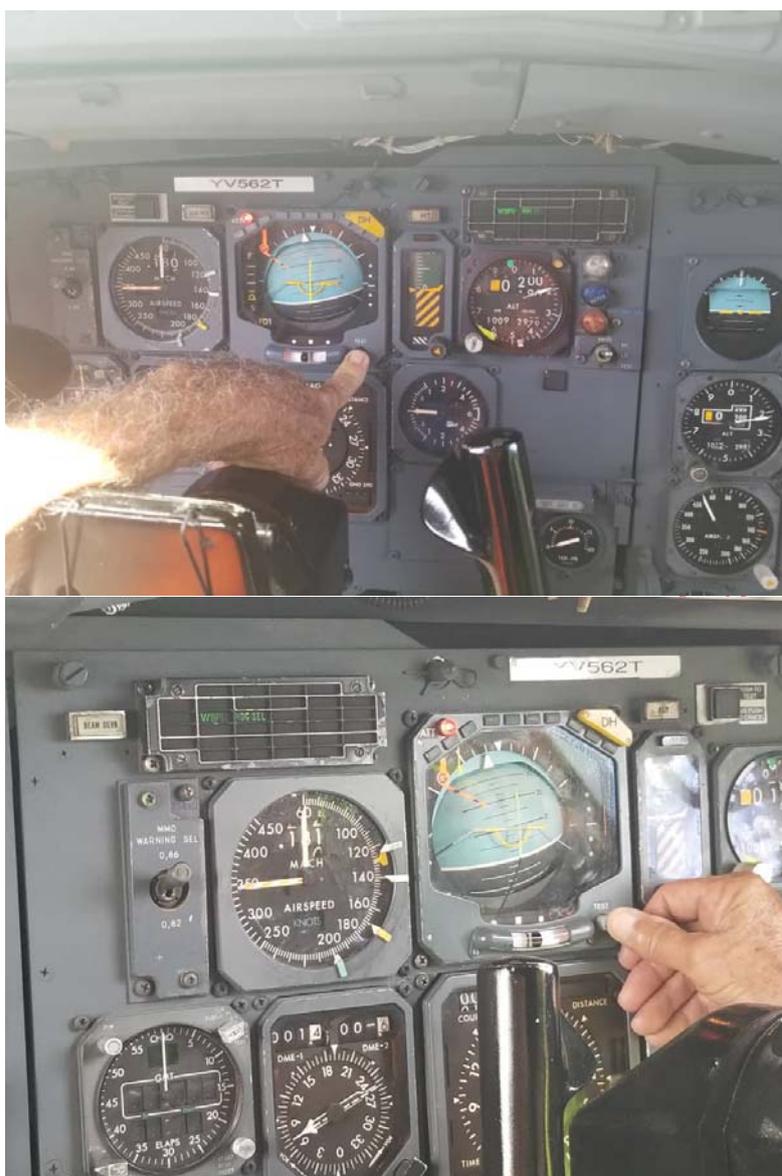
**Imagen 1:** Procedimientos de chequeo de instrumentos indicadores de actitud del panel del piloto y del copiloto

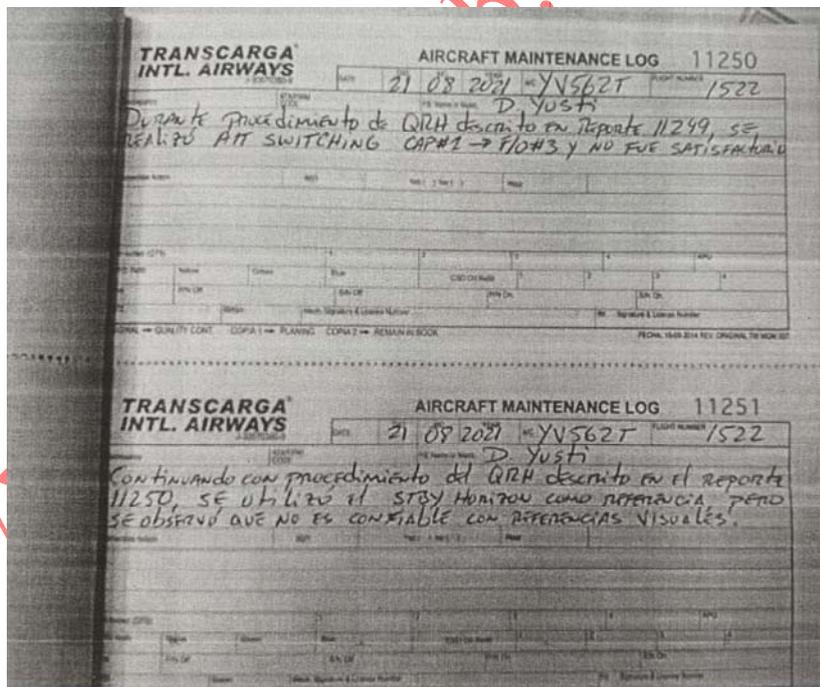
**Imagen 3:** Aircraft maintenance log N° 11250  
**Fuente:** Investigador Encargado. **Año:** 2021

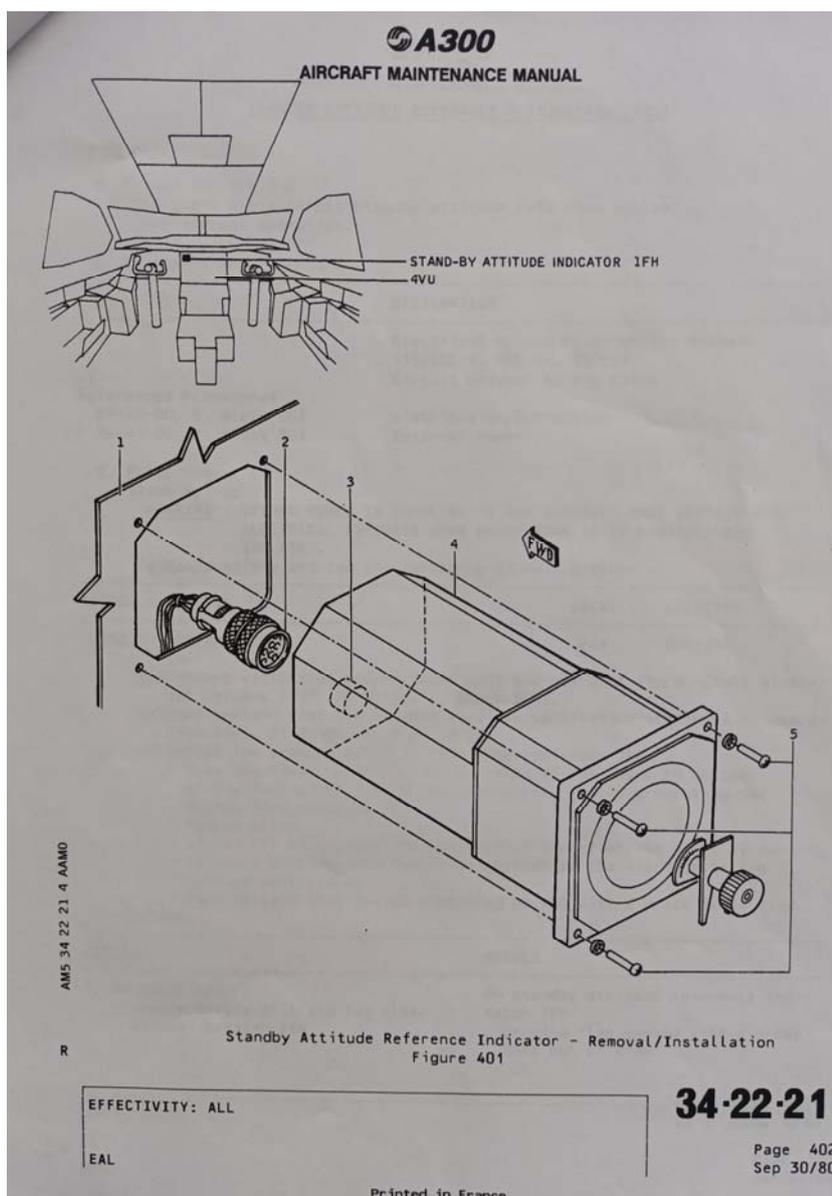
**Imagen 4:** Manual de Mantenimiento 34-22-21 Standby Attitud Reference Indicator – Removal / Installation

- Bajo las experticias realizadas en los instrumentos de navegación, los instrumentos indicadores de actitud del piloto (ADI) del piloto, copiloto y reserva fallaron; bajo indicación del manual de mantenimiento, este componente requiere ser reemplazado, además el reemplazo de las unidades giroscópicas se realizó de acuerdo a las órdenes de trazabilidad necesarias para su correcta aeronavegabilidad.

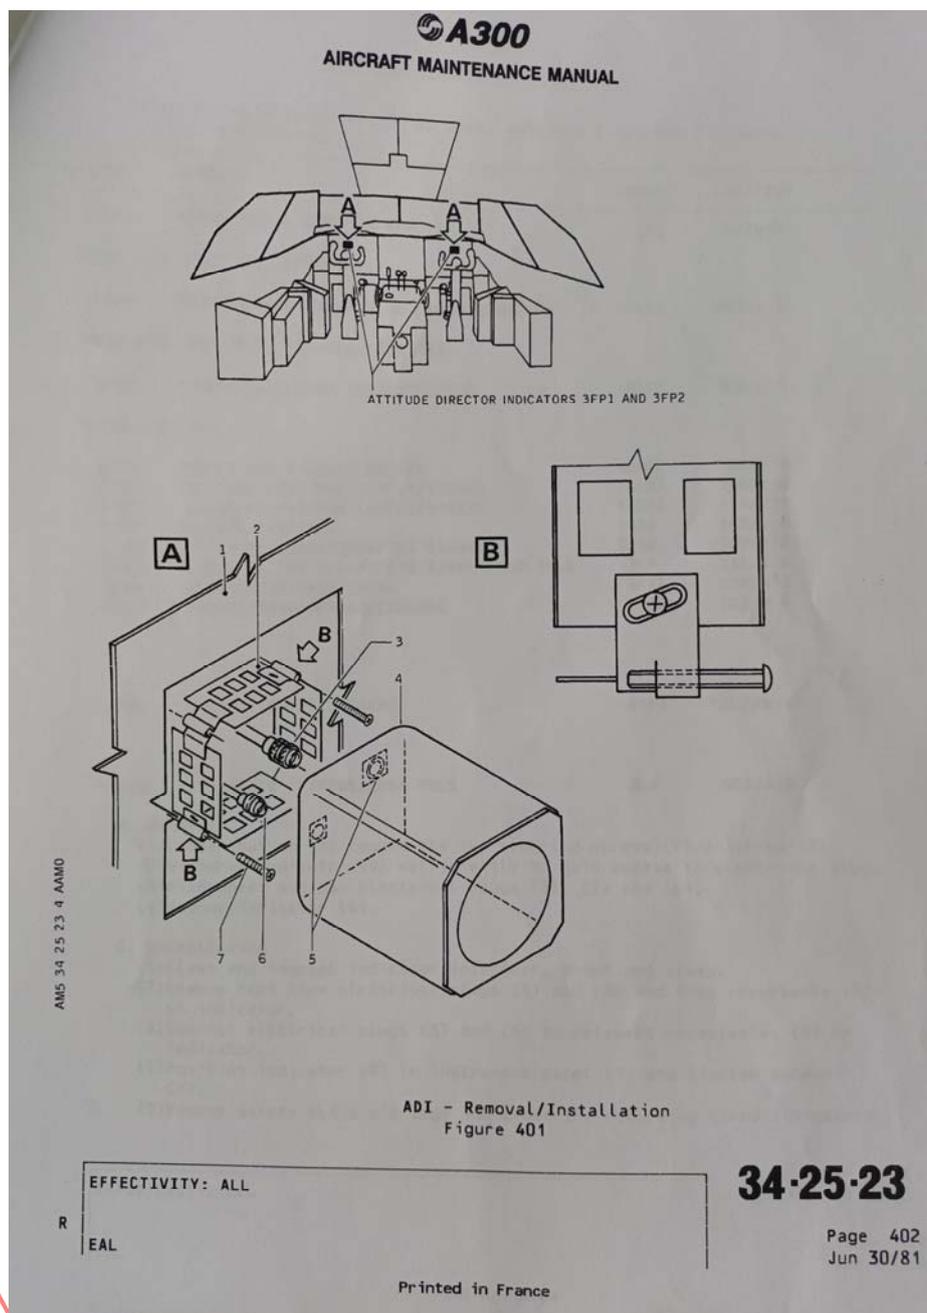
**Imagen 5:** Manual de Mantenimiento 34-35-23 Attitude Director Indicator 3FP1. 3FP2 – Removal/Instalation
