EXPEDIENTE 031/2021

INFORME PROVISIONAL

INCIDENTE SCF-NP

MODELO: ERJ 190-100 IGW

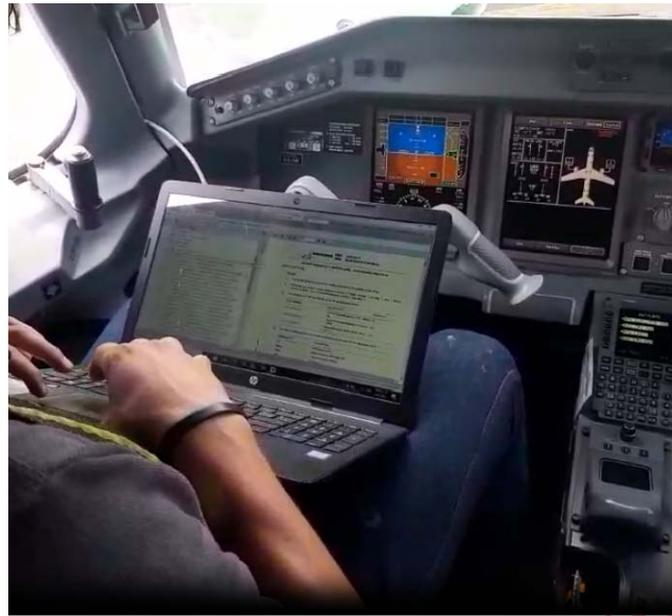
Durante la inspección para validación de las acciones correctivas de mantenimiento, en referencia al reporte “falla en el velocímetro del capitán abortando el despegue” y siguiendo las instrucciones del manual de mantenimiento, se realizaron los siguientes procedimientos:

Imagen 1: Revisión del sistema de la aeronave según Manual de Mantenimiento
Fuente: Investigador Encargado **Año:** 2021

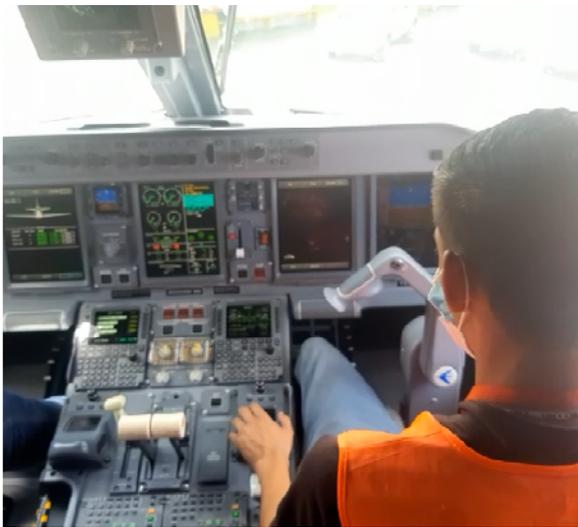
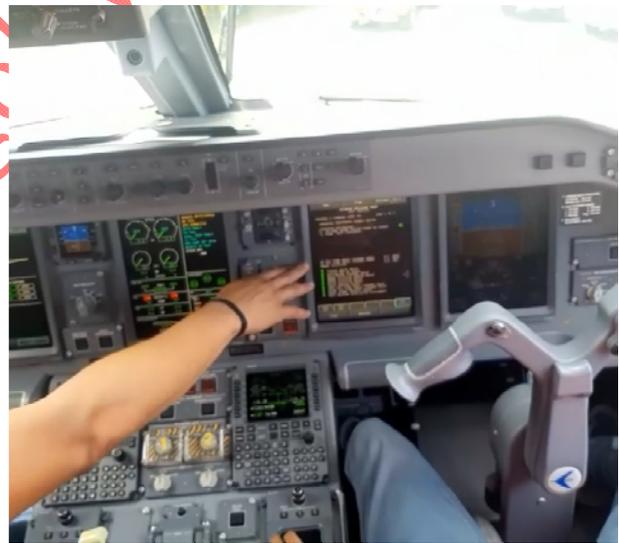
3. Se realizó troubleshooting de acuerdo al fault isolation manual, tarea AMM 22-11-00-810-94M-A, encontrándose la aeronave sin discrepancias. Se determinó que la condición fue producto de una falla transitoria en el sistema AFCS (Falla Transitoria son aquellas en que se presenta la pérdida momentánea de la data en los elementos computarizadas del sistema). Igualmente se procedió a reemplazar la Smart Probe N° 1 P/N 2015G2H2H-8A.

Imagen 2 y 3: Resultados de la revisión del sistema de la aeronave
Fuente: Investigador Encargado **Año:** 2021

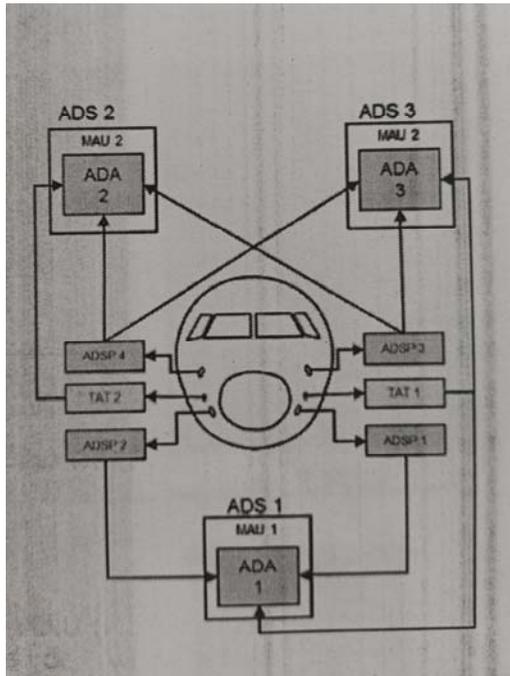
Imagen 4: Esquema técnico de los instrumentos de la aeronave
Fuente: Investigador Encargado **Año:** 2021

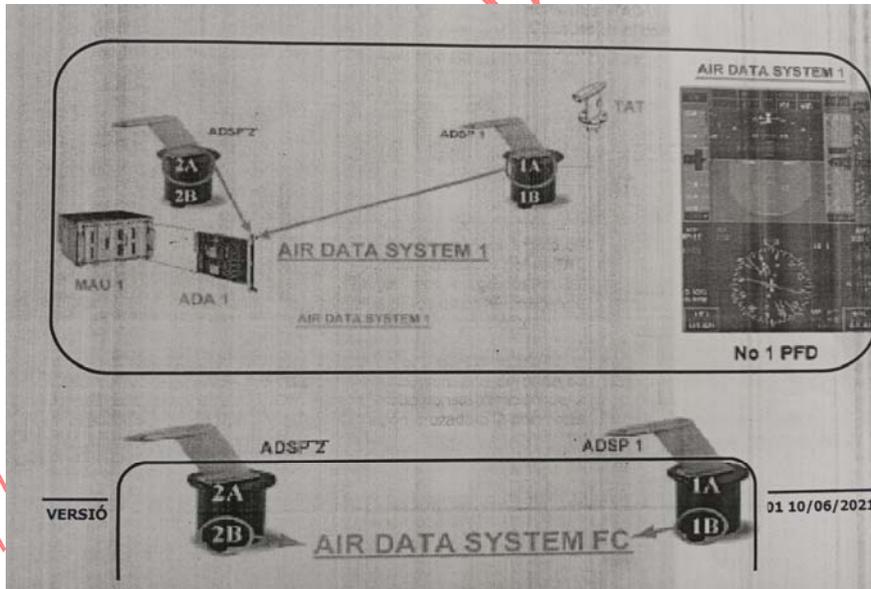
Imagen 5: Air Data System
Fuente: Investigador Encargado **Año:** 2021

- Se evidenció que el componente ADSP que se encontraba instalado y funcionando hasta el momento del incidente es considerado On Condition, en otras palabras, estos no poseen fecha de vencimiento ni caducidad y son reemplazados de la aeronave solo al momento de presentar fallas. Se determinó que el componente culminó su tiempo de vida útil.
