EXPEDIENTE 032/2021

# INFORME PROVISIONAL

## INCIDENTE SCF-NP

**MODELO:** ERJ 190-100 IGW

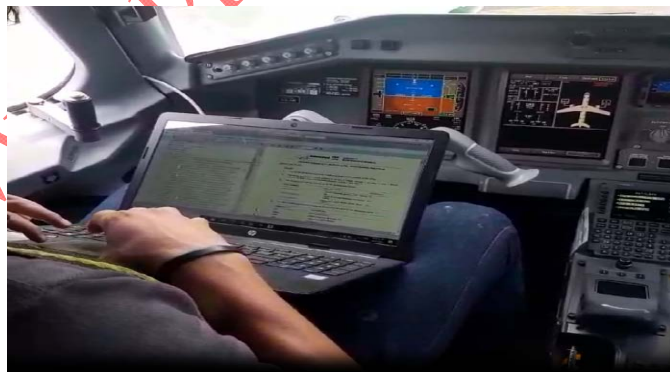
**Imagen 1:** Revisión del sistema de la aeronave según Manual de Mantenimiento

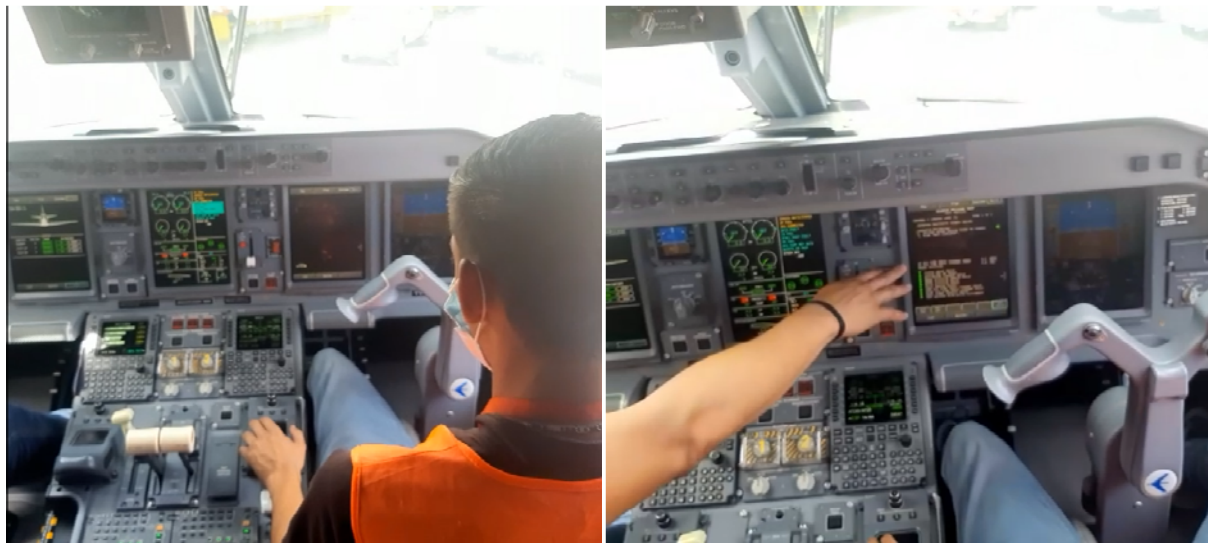
3. Se realizó troubleshooting de acuerdo al fault isolation manual, tarea AMM 22-11-00-810-94M-A, encontrándose la aeronave sin discrepancias. Se determinó que la condición fue producto de una falla transitoria en el sistema AFCS (Falla Transitoria son aquellas en que se presenta la perdida momentánea de la data en los elementos computarizadas del sistema). Igualmente se procedió a reemplazar el módulo NIC + PRO P/N 7034057-1902 y la Smart Probe N° 1 P/N 2015G2H2H-8A. Ambos componentes se obtuvieron como producto de canibalización motivado a no poseer existencia en almacén.

**Imagen 2 y 3:** Resultados de la revisión del sistema de la aeronave  
**Fuente:** Investigador Encargado **Año:** 2021

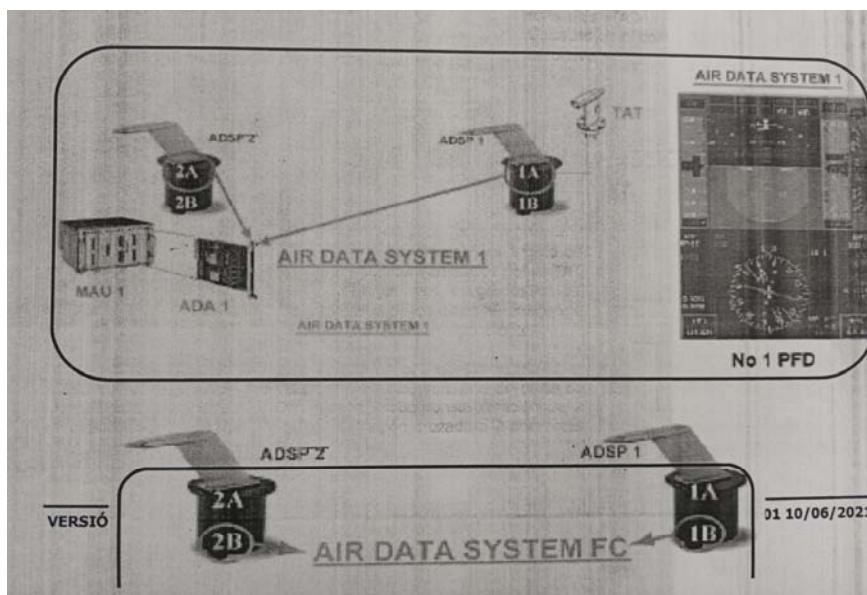
**Imagen 5: Air Data System**  
**Fuente: Investigador Encargado Año: 2021**

- Se evidenció que el componente ADSP que se encontraba instalado y funcionando hasta el momento del incidente es considerado On Condition, en otras palabras, estos no poseen fecha de vencimiento ni caducidad y son reemplazados de la aeronave solo al momento de presentar fallas. Se determinó que el componente culminó su tiempo de vida útil.

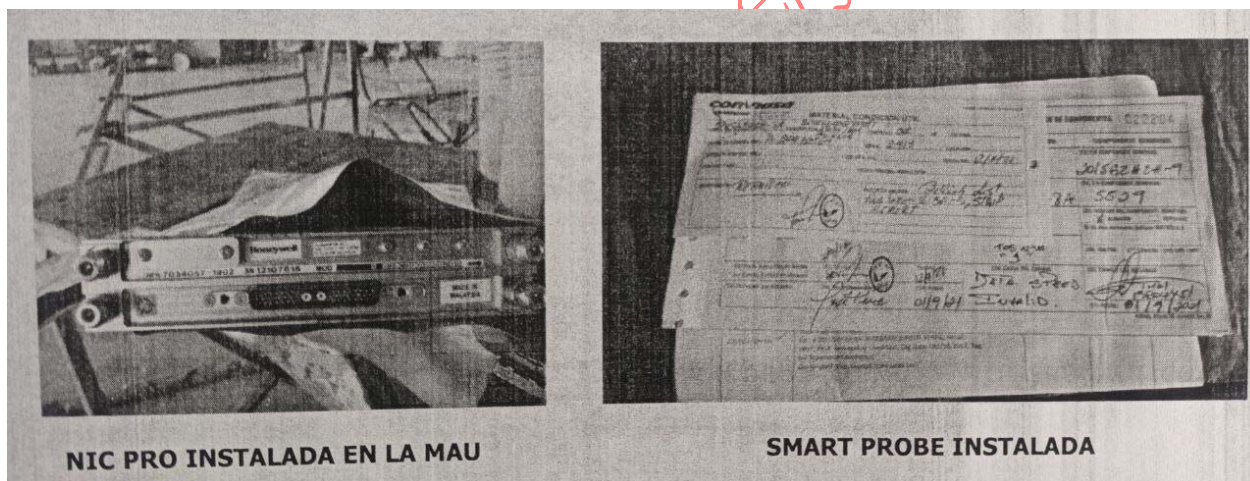
**Imagen 6: NIC PRO y Smart Probe instaladas**  
**Fuente: Investigador Encargado Año: 2021**
