EXPEDIENTE 033/2021

INFORME PROVISIONAL

**INCIDENTE
SCF-NP**

MATRÍCULA: YV2923

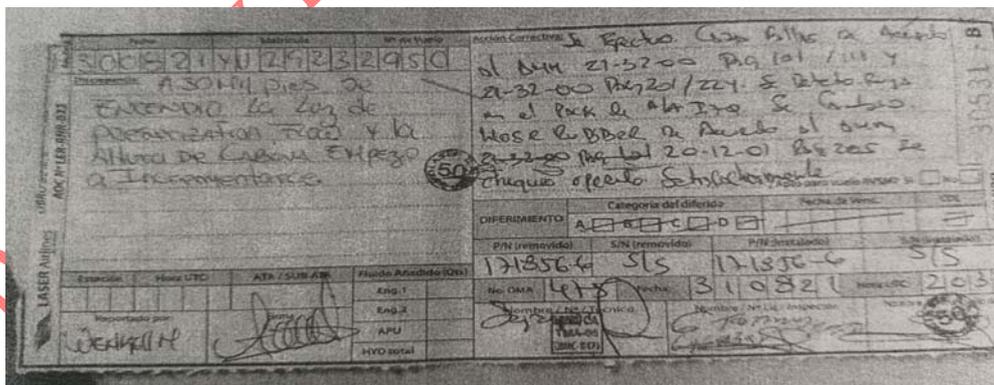
Imagen 1: Slip N° 30531

1. Se efectuó caza falla de acuerdo al AMM 21-32-00 pag. 201/224. Se detectó raja en el ACM de la abrazadera del Hose robber, se cambió el Hose robber de acuerdo al AMM 20-12-01 con chequeo operacional satisfactorio.
2. Se realizó prueba de presurización automática de acuerdo al manual de mantenimiento AMM 21-30-00 PAG.1 resultado satisfactorio.
3. Se reemplazó el sensor Ice protect temp. High derecho, el cabin selector press, actuador out flow valve, la valvula assy augmentation del lado izquierdo. Resultado satisfactorio.
4. Se realizó la montura de calcomanías de T° para detectar fugas en la aeronave.
5. Se entregó la cesión de custodia al explotador.

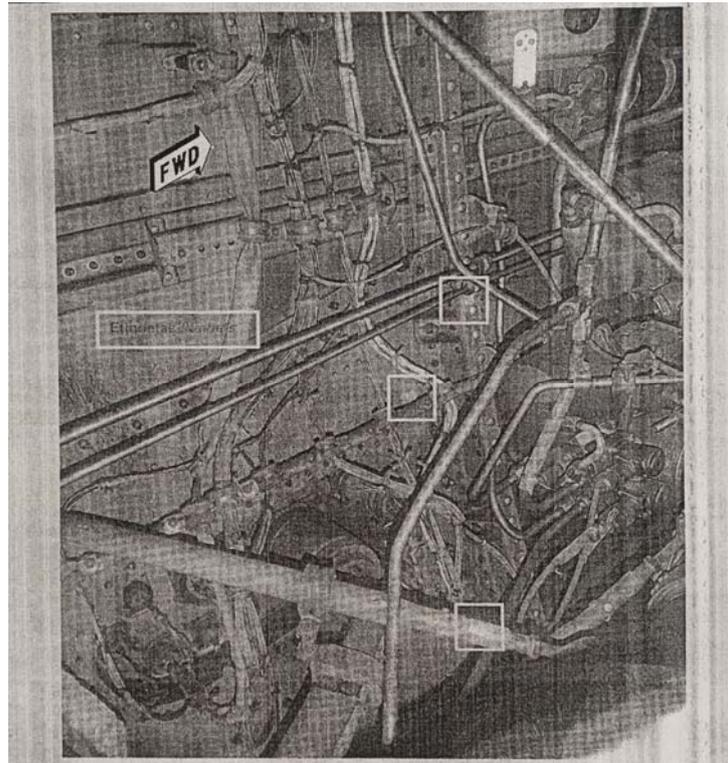
Imagen 4: Señalización de las etiquetas que se colocaron para cazar fugas
