# INFORME FINAL

*EXPEDIENTE 036/2010*

## **ACCIDENTE AÉREO**

**MODELO ATR42-320**

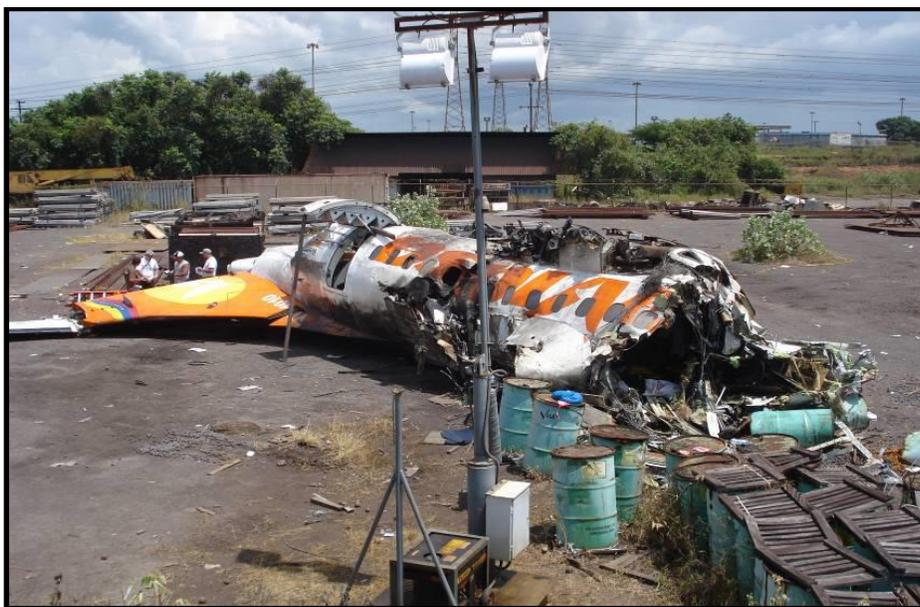
Como consecuencia del impacto y el fuego la aeronave resultó totalmente destruida (véase imágenes 2 y 3).

Imagen 2 Restos de la sección posterior del fuselaje de la aeronave después del impacto.

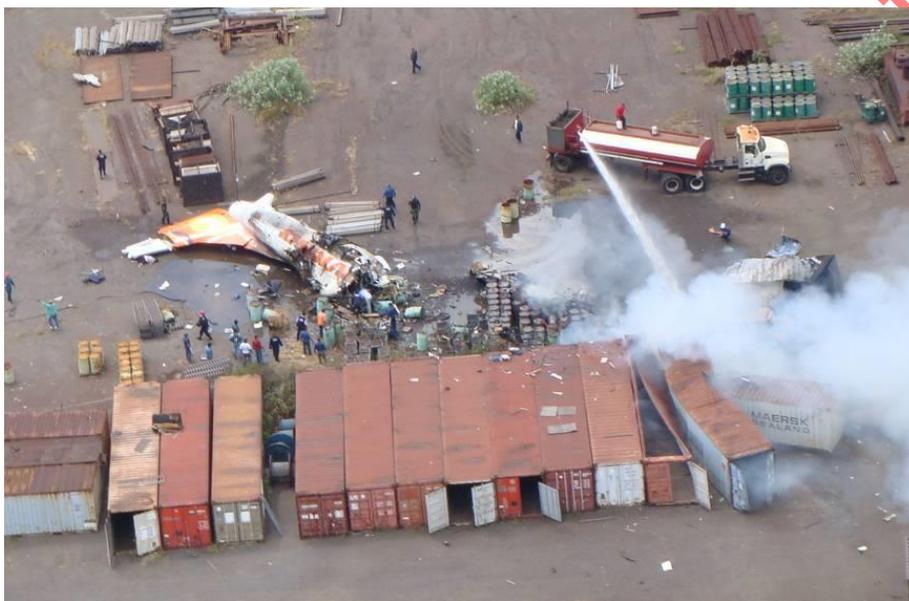
Al desplazarse la aeronave en patios de almacenamiento de SIDOR, fueron impactados y afectados la cerca perimetral, una línea eléctrica de alta tensión de 116KW, cinco contenedores metálicos para carga vacíos, recipientes que contenían esferas de hierro (Pellas) y unas cajas de madera contenedoras de con equipos; los cuales que fueron afectados por el fuego (Ver imagen 4).

Imagen 4 Daños producidos a contenedores dentro de las instalaciones de SIDOR.

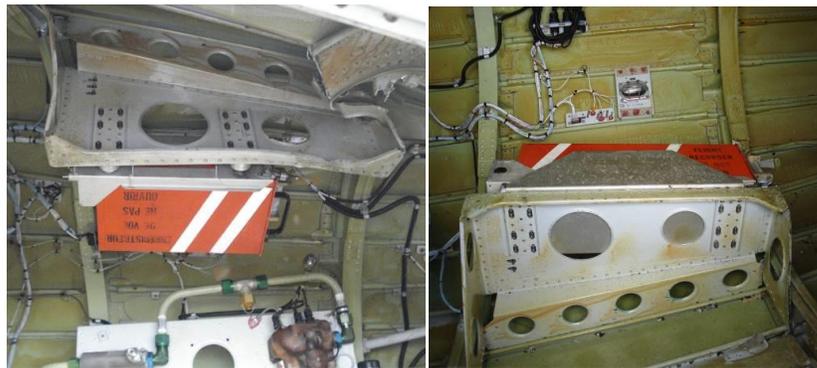
Imagen 7 Estado del DFDR (izquierda) y CVR (derecha) antes de su remoción.

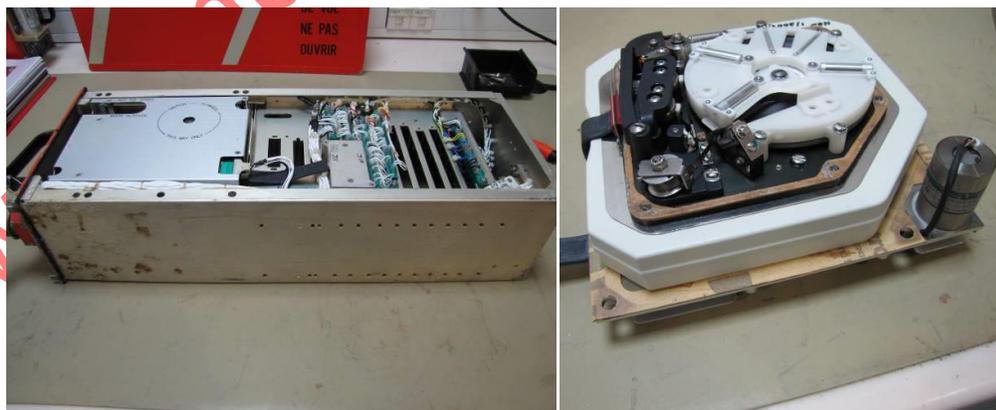
Durante el proceso de la digitalización, se pudo observar que las pista dos (2), tres (3), cuatro (4), cinco (5) y seis (6) tenían una buena calidad en los datos a excepción de la pista uno (1) (véase imagen 8), cuya señal era muy baja.

Imagen 8 Condición del DFDR durante el proceso de análisis en las instalaciones del BEA.

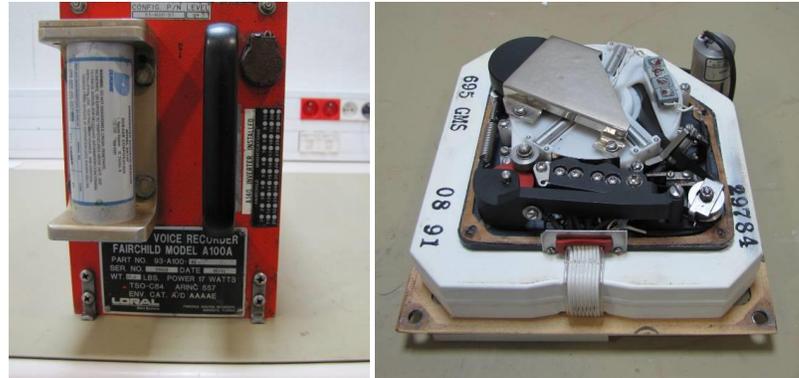
El CVR fue abierto para extraer la cinta magnética y durante su inspección se encontró que ésta tenía un buen aspecto físico (ver imagen 9). Su reproducción,

Imagen 9 Condición del CVR durante el análisis en el BEA.

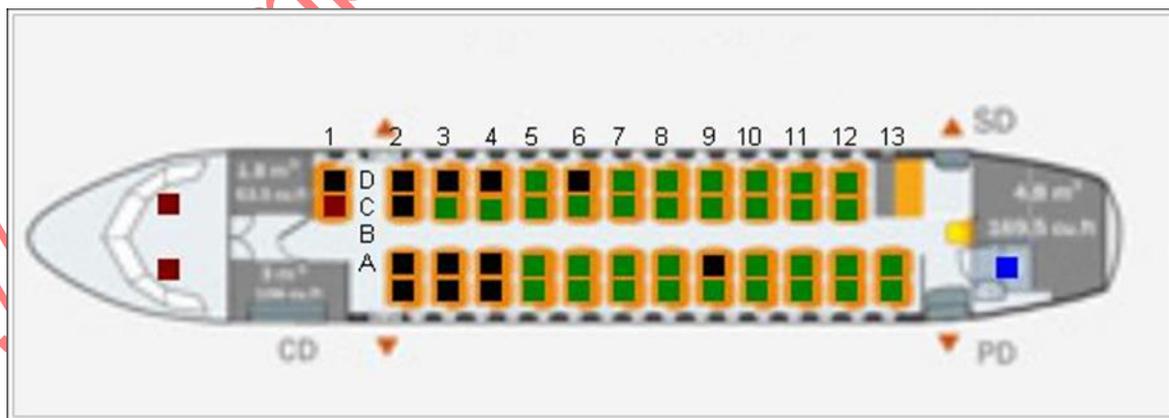
Distribución de las personas a bordo era la siguiente: tripulación fallecida (marrón), pasajeros fallecidos (negro), tripulante de cabina sobreviviente (azul), pasajeros sobrevivientes (verde), ver imagen 10.

Imagen 10 Distribución de las personas a bordo.
