**INCIDENTE
SCF-NP**

MATRÍCULA: YV630T

MODELO: 737-33A

INFORME PRELIMINAR DE INCIDENTE DE AVIACIÓN JIAAC EXPEDIENTE N°033/2023

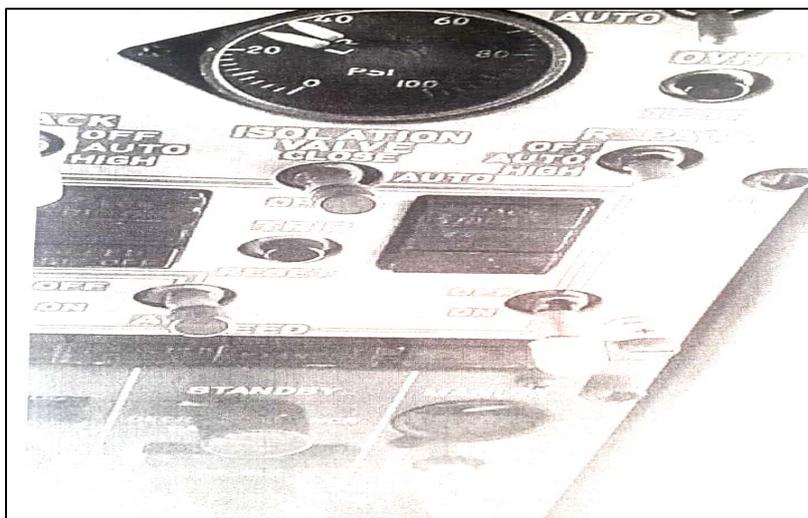
Se realizó un chequeo operacional del sistema de presurización de acuerdo al Manual de Mantenimiento de la Aeronave (AMM 21-31-00; pág. 201) obteniendo resultados satisfactorios.

Figura 1. Verificación de buen funcionamiento del Sistema de Presurización.
Fuente: Investigador Encargado. Año: 2023.

De acuerdo a la severidad del riesgo y al Manual de Mantenimiento de la Aeronave, se recomienda realizar chequeos operacionales de presurización en los próximos tres servicios 8A, mediante ordenes de mantenimiento.
