EXPEDIENTE 034/2023

**INCIDENTE  
SCF-PP**

**MATRÍCULA:** YV1998

## **INFORME PRELIMINAR DE INCIDENTE DE AVIACIÓN JIAAC EXPEDIENTE N°034/2023**

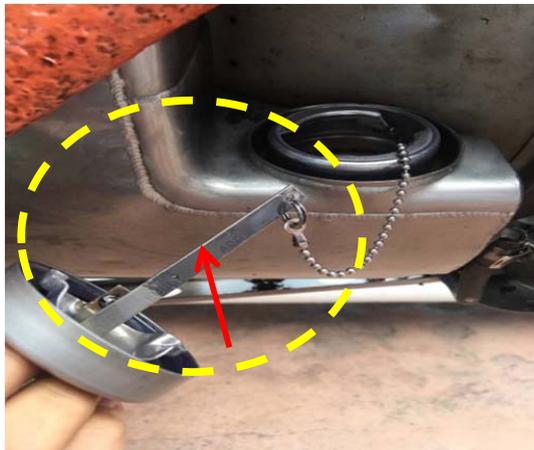
- El día 13 de Junio de 2023 la JIAAC junto al responsable legal y personal de la OMAC N – 104 AEROCENTRO DE SERVICIOS, C.A., se trasladaron al lugar del suceso (SVCS) para realizar las experticias y análisis correspondientes a la aeronave.
- Se realizó inspección visual y fijación fotografica del motor derecho.
- Se observaron residuos de aceite en las capotas inferiores del motor derecho, al destapar se chequeó el nivel de aceite y se encontró muy por debajo del mínimo.

**Fotografía 1:** Chequeo del nivel de aceite  
**Fuente:** Investigador Encargado. **Año:** 2023

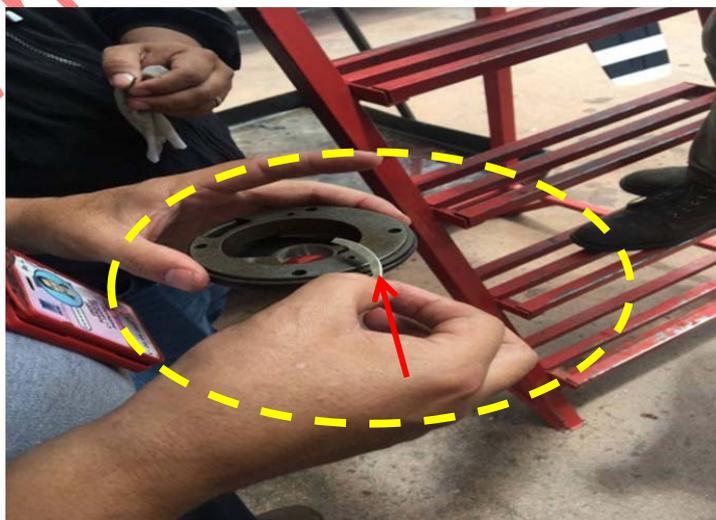
- Se removió vaso del filtro y filtro de aceite para inspección; se encontraron trozos de metal alojados en la cavidad del adapter

**Fotografía 2:** Identificación de la Esquirla parte del ADAPTER

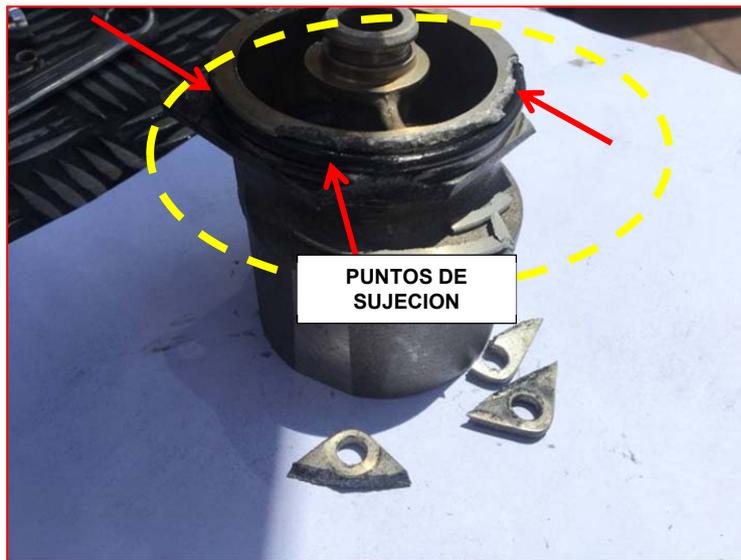
- Se realizó la remoción del adapter del filtro de aceite y se presentaron fracturadas 3 puntos de sujeción de las 4 que permitieron el movimiento del componente.

**Fotografía 3:** Adapter del filtro de aceite con fracturas

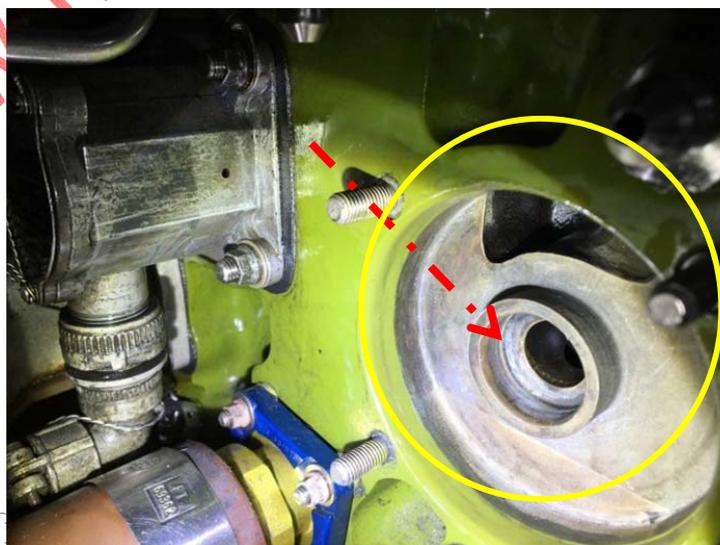
**Fotografía 4:** Alojamiento del adapter reparado

- Se reparó área de alojamiento del adapter, aplicándose el tratamiento anticorrosivo y pintura epóxica

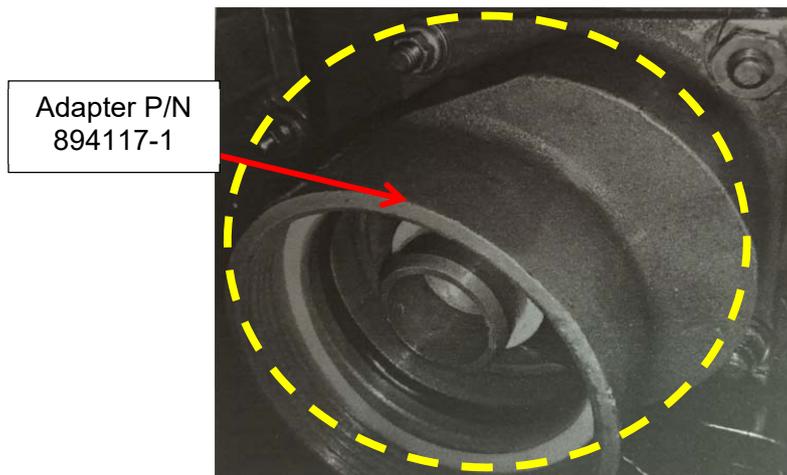
**Fotografía 5:** Adapter instalado

- Se instaló Adapter P/N 894117-1 en condición Inspeccionado y se reinstaló el filtro de aceite

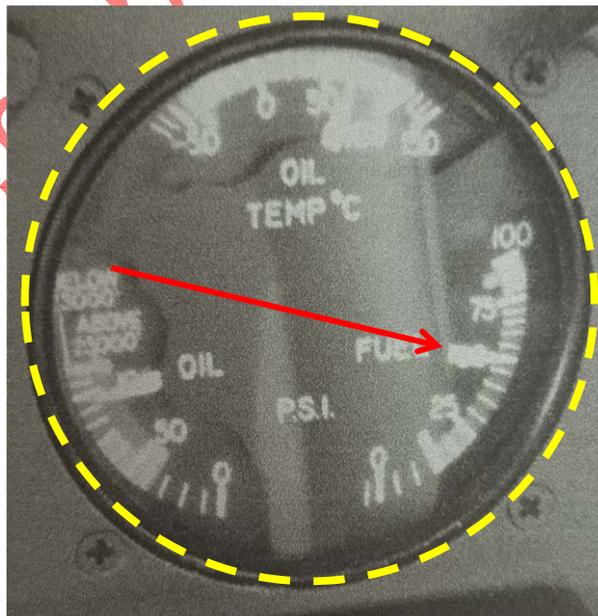
- Se completó el nivel de aceite y se efectuó corrida de motor donde no se observaron fugas e indicaciones de presión y temperatura de aceite normal.

**Fotografía 6:** Indicadores del nivel de aceite durante la corrida de motor  
**Fuente:** Investigador Encargado. **Año:** 2023

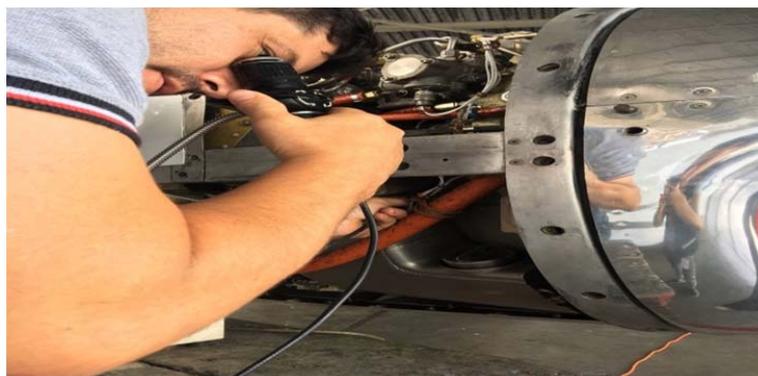
- Se realizó inspección boroscópica para mejor alcance de evaluación, no se observaron discrepancias.

**Fotografía 7:** Inspección boroscópica  
**Fuente:** Investigador Encargado. **Año:** 2023
