INFORME PRELIMINAR

INCIDENTE GRAVE RE

MATRÍCULA: YV2716

MODELO: LJ45

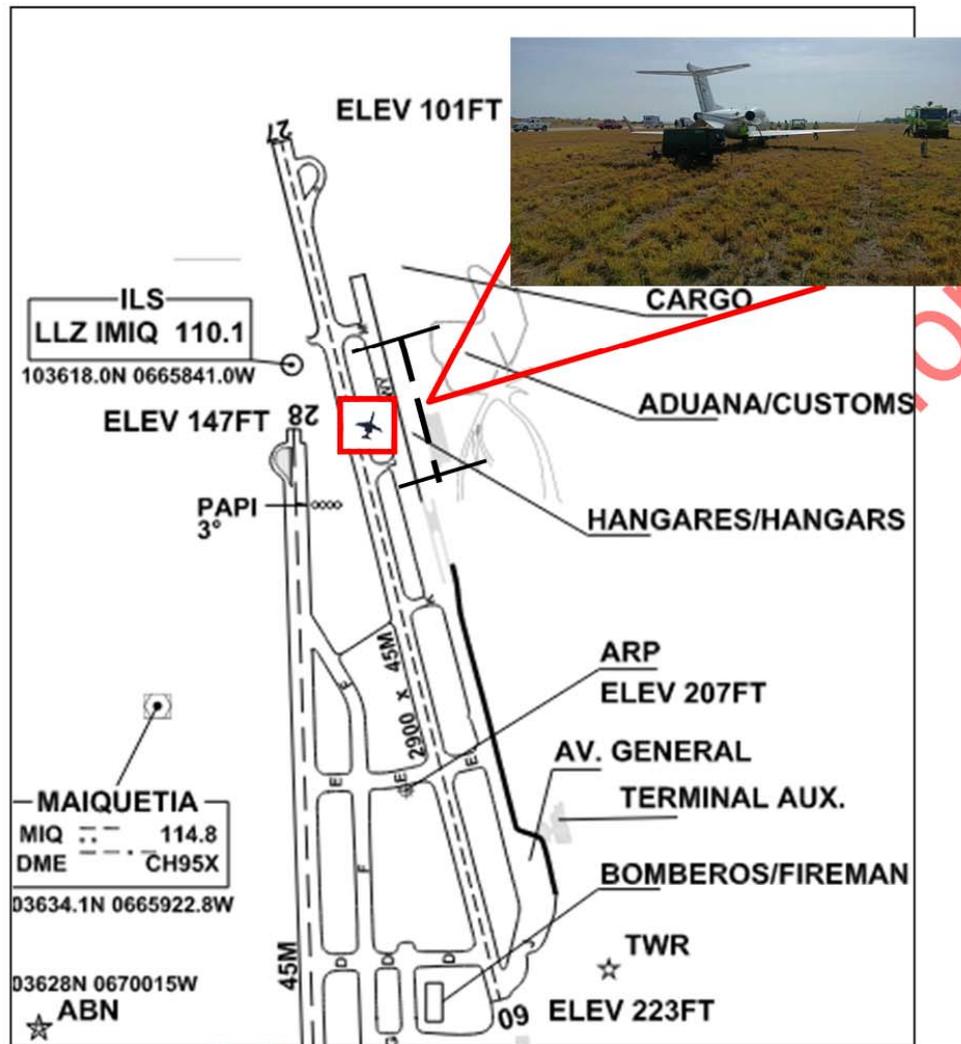
Figura 1. Diagrama de ubicación de la excursión de pista del YV2617.
Fuente: investigador Encargado. Año: 2023

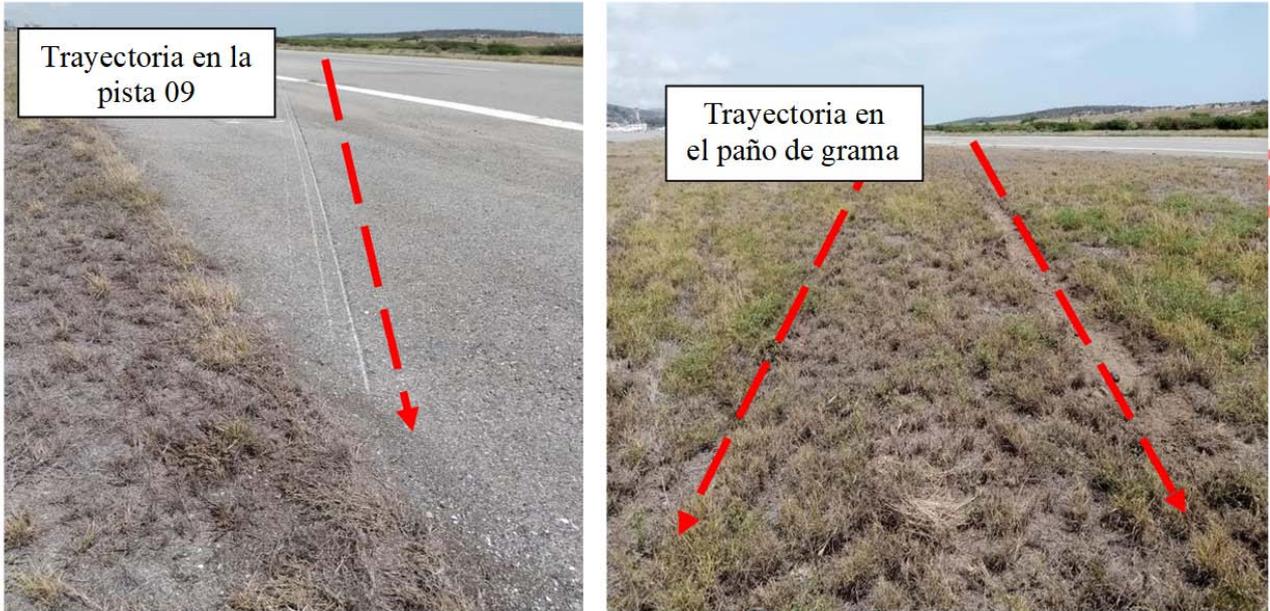
Figura 2. Trayectoria de la Aeronave YV2617.
Fuente: Investigador Encargado. Año: 2023

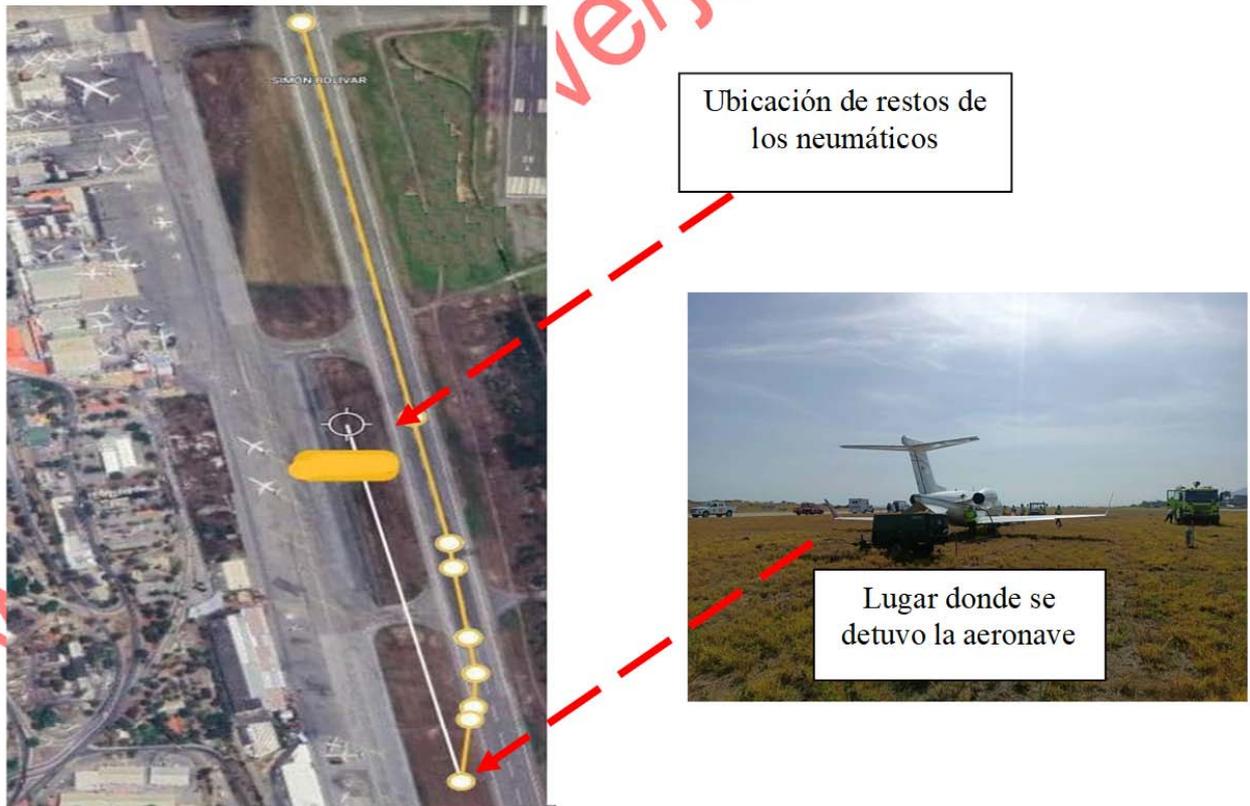
Figura 3. Trayectoria de la aeronave YV2617
Fuente: Investigador Encargado. Año: 2023

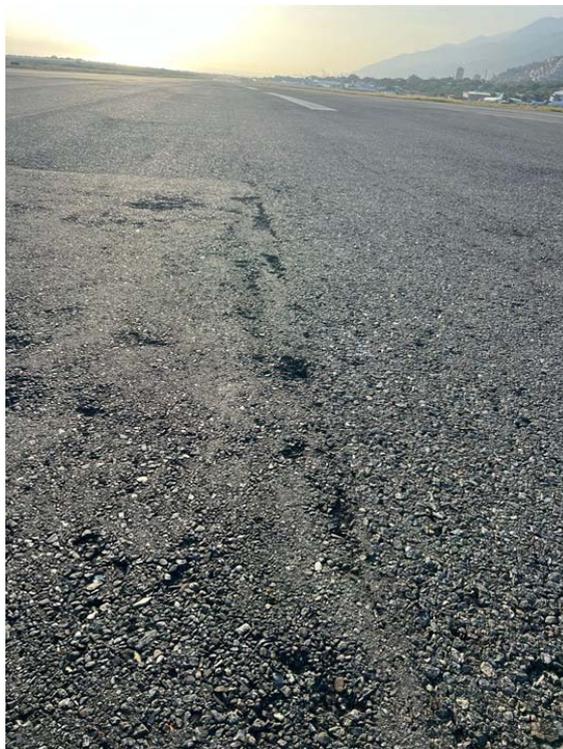
6. Durante la inspección se pudo evidenciar que no había FOD que pudieran ocasionar la explosión de los neumáticos, sin embargo, el pavimento presenta irregularidades en la intersección E (piel de cocodrilo).

Figura 4. Irregularidades en el pavimento

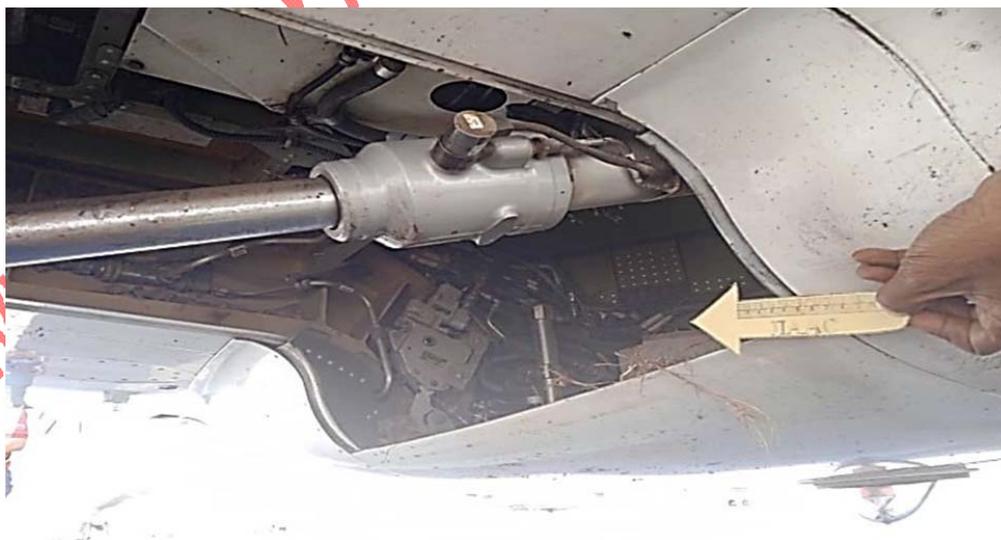
7. Se realizó **inspección preliminar de la aeronave YV2716**, evidenciándose los siguientes daños:
 - a. Daños en la barra de enlace de la compuerta del tren principal izquierdo.

Figura 5. Daños en la barra de enlace de la compuerta del tren principal izquierdo del YV2716

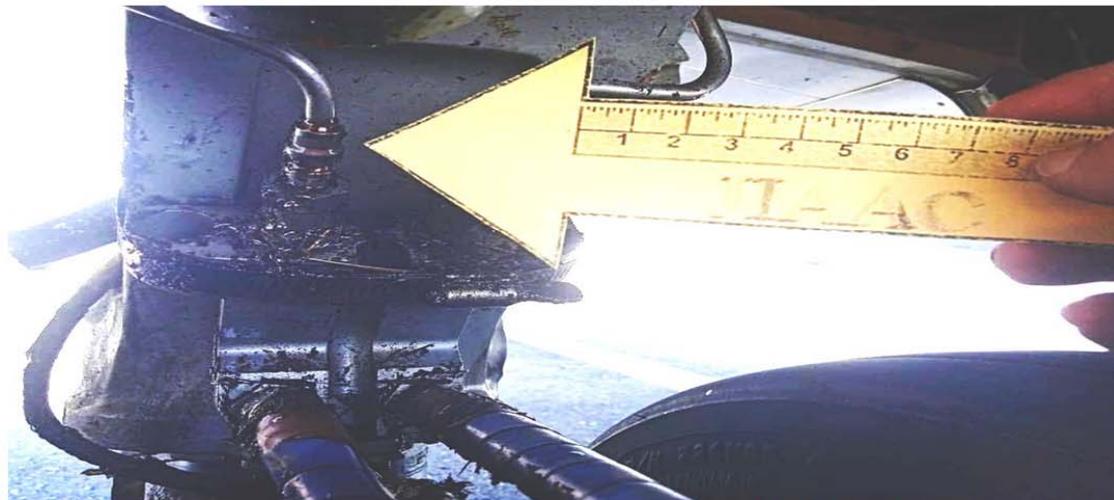
- b. Fuga de líquido hidráulico en las tuberías de los conjuntos de frenos 1 y 2.

Figura 6. Ruptura de línea hidráulica del Tren Principal Izquierdo del YV2716
Fuente: Investigador Encargado. Año:2023

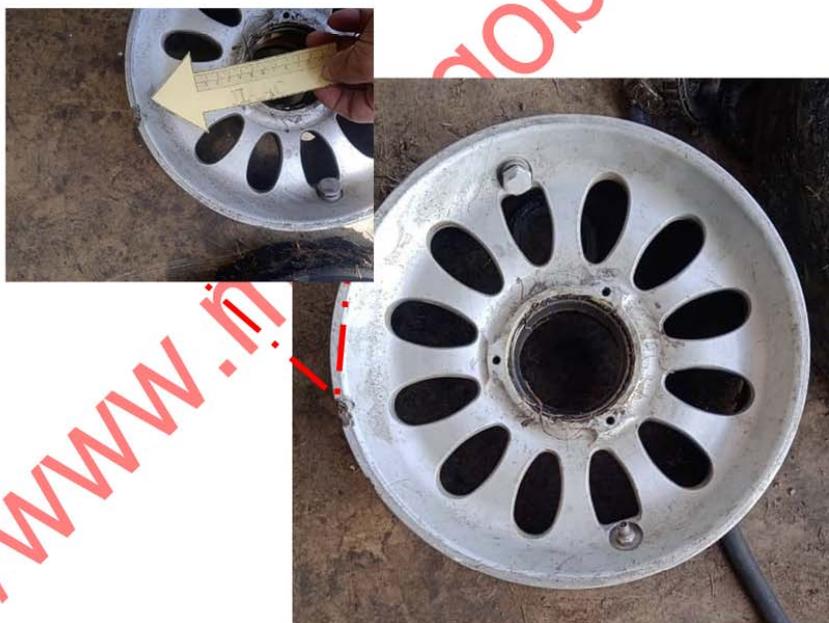
- c. Neumático 1 (externo izquierdo) con desprendimiento total de la goma, el rin con daños severos.

Figura 7. Daños en el rin 1 del Tren Principal LH de la aeronave YV2716
Fuente: Investigador Encargado. Año:2023

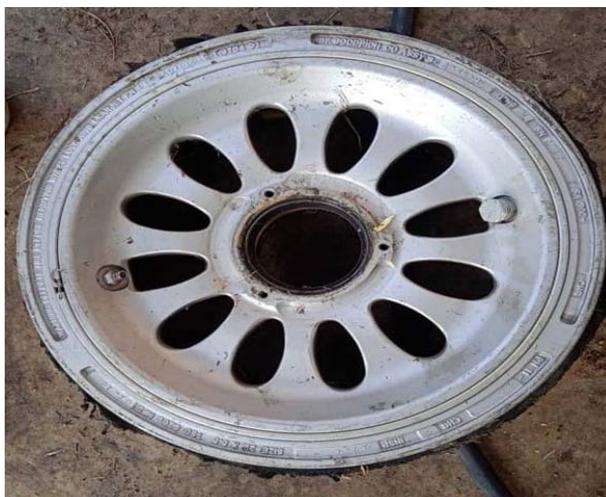
- d. Neumático 2 (externo izquierdo) con desprendimiento total de la goma, el rin con daños severos.

Figura 8. Daños en el rin 2 del Tren Principal LH de la aeronave YV2716

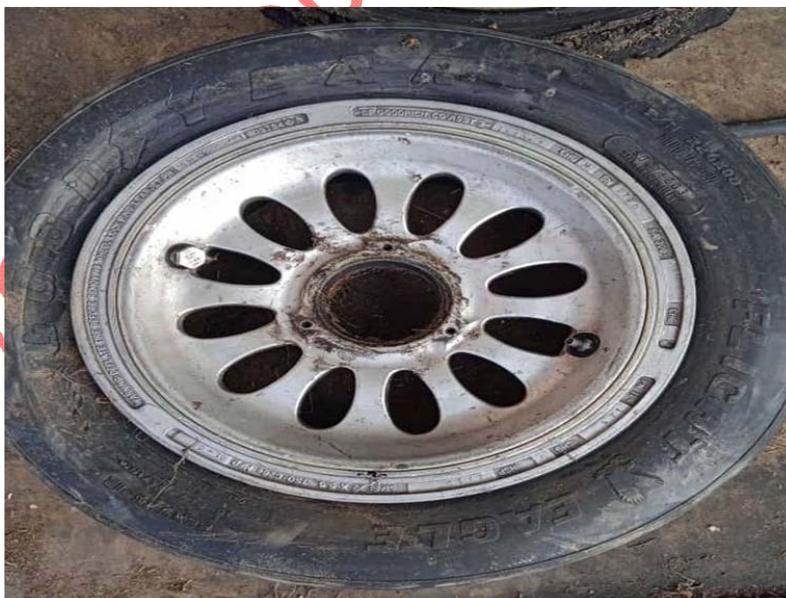
- e. Neumático 3 (interno derecho) desinflado y presenta grietas.

Figura 8. Neumático N° 3 de la aeronave YV2716

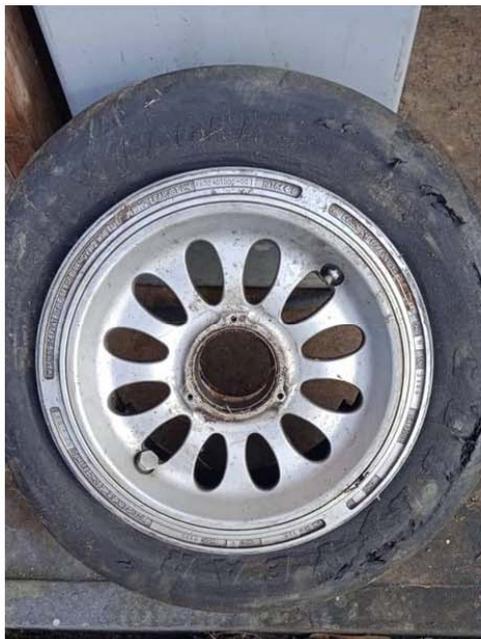
f. Neumático 4 (externo derecho) desinflado y presenta grietas.

Figura 9. Neumático N° 4 de la aeronave YV2716
Fuente: Investigador Encargado. Año: 2023

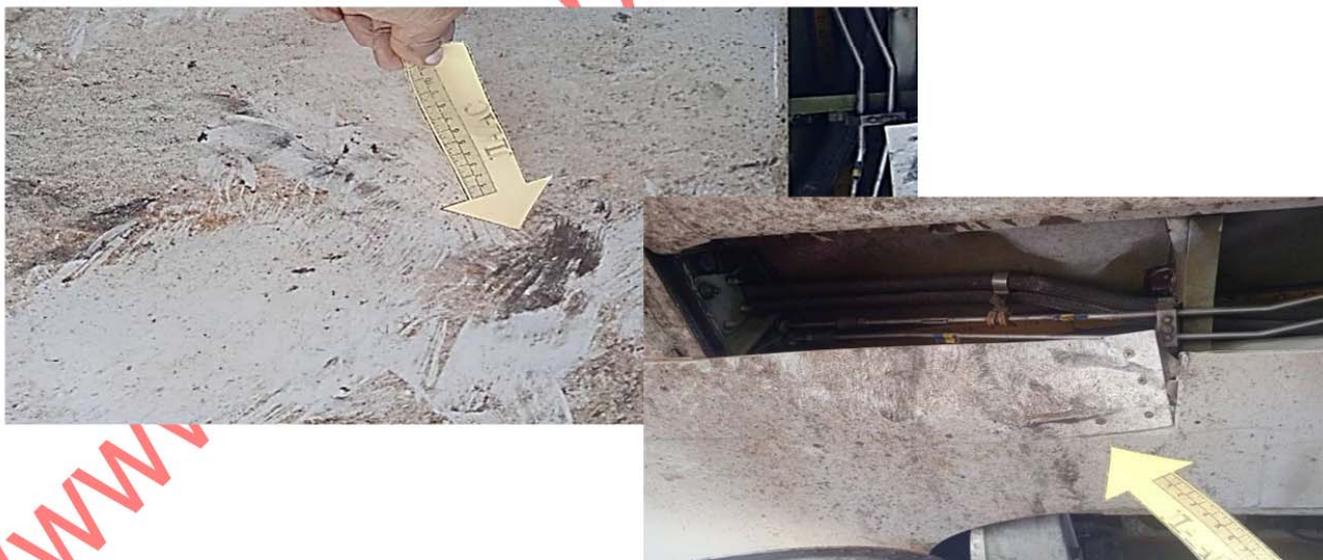
g. Lámina doblada en la bahía del flap (golpeada)

Figura 10. Daños en la bahía del flap
Fuente: Investigador Encargado. Año: 2023
