EXPEDIENTE 037/2023

# INFORME PRELIMINAR

## ACCIDENTE DE AVIACIÓN FUEL

MATRÍCULA: YV 3451

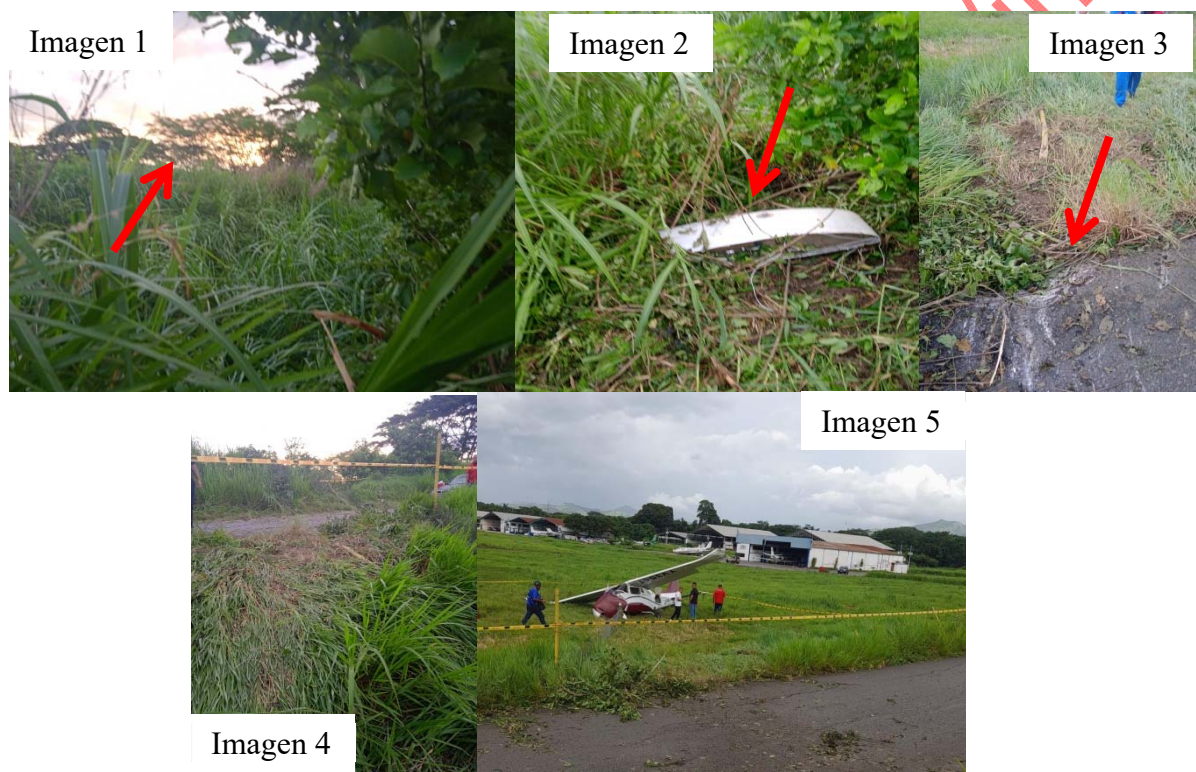
**Imagen 1.** Lugar del Primer Contacto. Árbol en las Afueras del Aeropuerto.

**Imagen 2.** Lugar del Segundo Contacto. Montículo en el Borde Exterior del Aeropuerto, la aeronave pierde el tanque de punta de ala Izq.

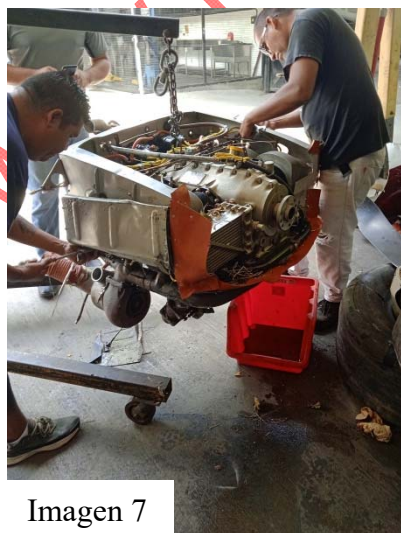
- Se realiza inspección del motor, para determinar causas de la falta de potencia reportada por el piloto al momento del accidente; encontrando que el motor produce chispas en las bujías y compresión en los cilindros, se determinó que debe realizarse una prueba de banco (Encendido del Motor en un Banco de Pruebas) para revisar el funcionamiento del mismo. (Imagen 7)

**Imagen 7.** Personal TMA especialista en motores durante la inspección inicial del motor

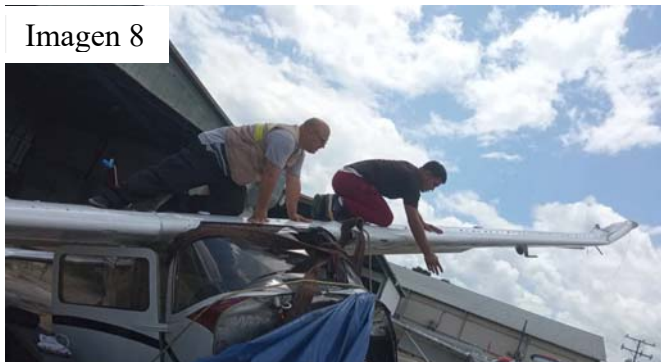
Imagen 8

**Imagen 8.** Revisión del Tanque Izquierdo junto con el TMA de la OMAC.

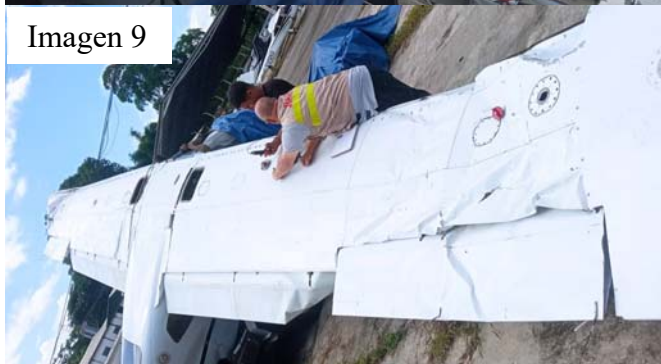
Imagen 9

**Imagen 9.** Revisión del Tanque Derecho junto con el TMA de la OMAC.

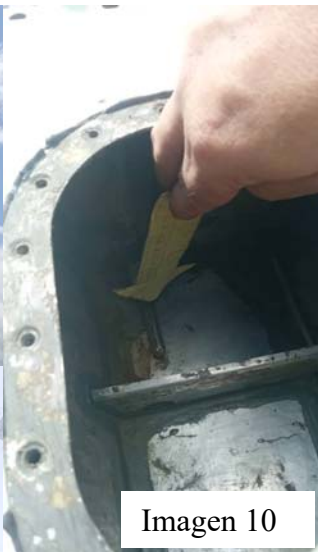
Imagen 10

**Imagen 10.** Toma de combustible tanque derecho.

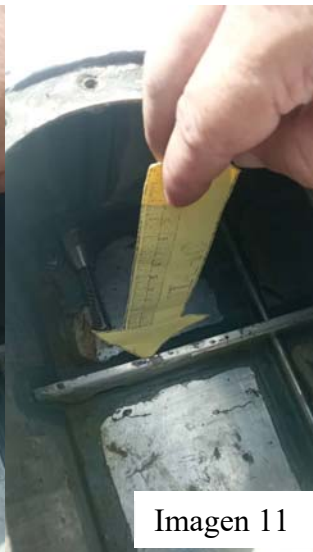
Imagen 11

**Imagen 11.** Placa deflectora tanque derecho

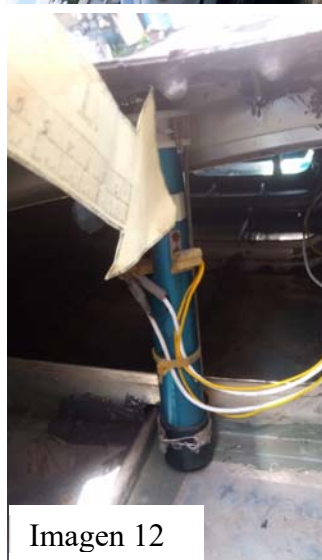
Imagen 12

**Imagen 12.** Sensor de Cantidad de Combustible Tanque Derecho. **Imagen 13.** Combustible Remanente tanque derecho, sección central. **Imagen 14.** Vista Transversal del Tanque de combustible. **Imagen 15.** Reservorio de combustible del tanque Izquierdo.

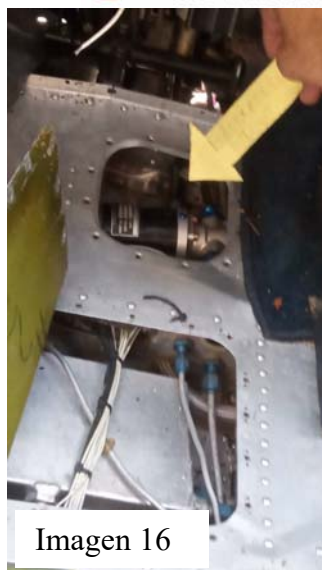
Imagen 16

**Imagen 16.** Ubicación de la Bomba Auxiliar de Combustible.

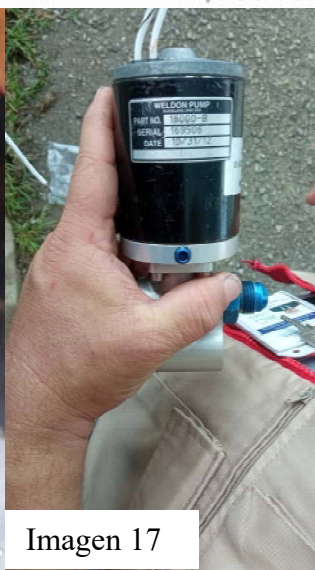
Imagen 17

- Se realizó inspección del sistema de combustible buscando modificaciones en el mismo; encontrando que el sistema de tanques se encuentra sin modificaciones y que la Bomba Auxiliar de Combustible se encuentra inoperativa. La misma se verificara durante la prueba de banco del motor. (Imágenes 8 a la 20)

**Imagen 17.** Bomba Auxiliar de Combustible.

1. Revisión del motor en banco de pruebas.
2. Inspección de la Bomba Auxiliar de Combustible.

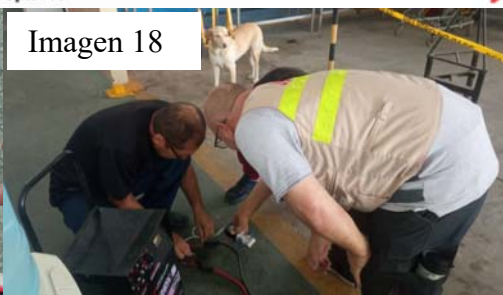
Imagen 18

**Imagen 18.** Prueba de la Bomba Auxiliar de Combustible.

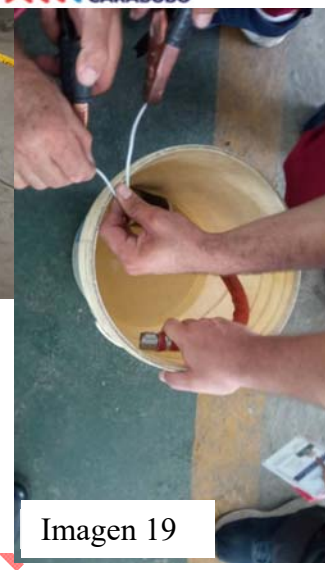
Imagen 19

**Imagen 19.** Prueba de la Bomba Auxiliar de Combustible.

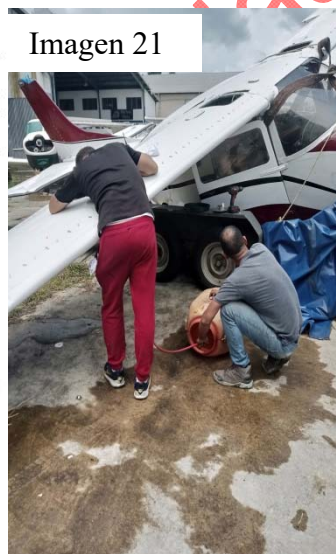
Imagen 21

**Imagen 20.** Diagrama del sistema de combustible de la aeronave C210. **Imagen 21.** Trasegado del combustible remanente en la sección central del tanque derecho (Imagen13). **Imagen 22.** Trasegado del combustible remanente en la sección central del tanque derecho (Imagen13). **Imagen 23.** Total del Combustible trasegado.
