EXPEDIENTE 035/2023

# INFORME PRELIMINAR

## INCIDENTE SCF-PP

**MODELO:** 727-227

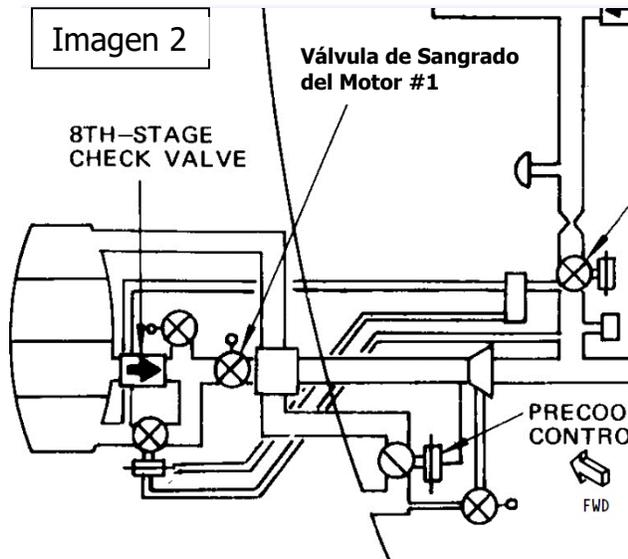
- Notificación del suceso.
- Solicitud de la documentación completa de la tripulación a bordo:
  - Licencias.
  - Cedula de identidad.
  - Certificados Médicos.
  - Copias de las bitácoras.
- Reporte de mantenimiento y registros de mantenimiento.
- Entrevista a la tripulación.
- Documentos del explotador:
  - Certificado de matrícula.
  - Certificado de Aeronavegabilidad.
  - Homologación Acústica.
  - Póliza de Seguros.
  - Plan de vuelo.
  - Manifiesto de pasajeros.
- Se realizó el Caza Fallas del Sistema de Control de Sangrado de Alta Presión (High Pressure Bleed-Air Control System), Manual de Mantenimiento (AMM) 36 – 12 – 01 pág. 101. (Imagen 1). Encontrando una fuga neumática por una abrazadera floja en la conexión de la válvula de sangrado del sistema neumático del motor #1. (Imagen 2 y 3).

**Imagen 2. Detalle de ubicación de la válvula de sangrado del sistema neumático del Motor #1.**

- Se realizó ajuste de la abrazadera, luego prueba de encendido y acelerado de los motores, sin encontrar variaciones en los parámetros admitidos.

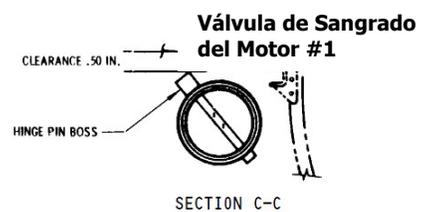
**Imagen 3**

**Imagen 3. Detalle de conexión de válvula de sangrado**

**Abrazadera Floja**
