EXPEDIENTE 032/2023

INFORME PRELIMINAR

ACCIDENTE DE AVIACIÓN ARC

MATRÍCULA: YV179E

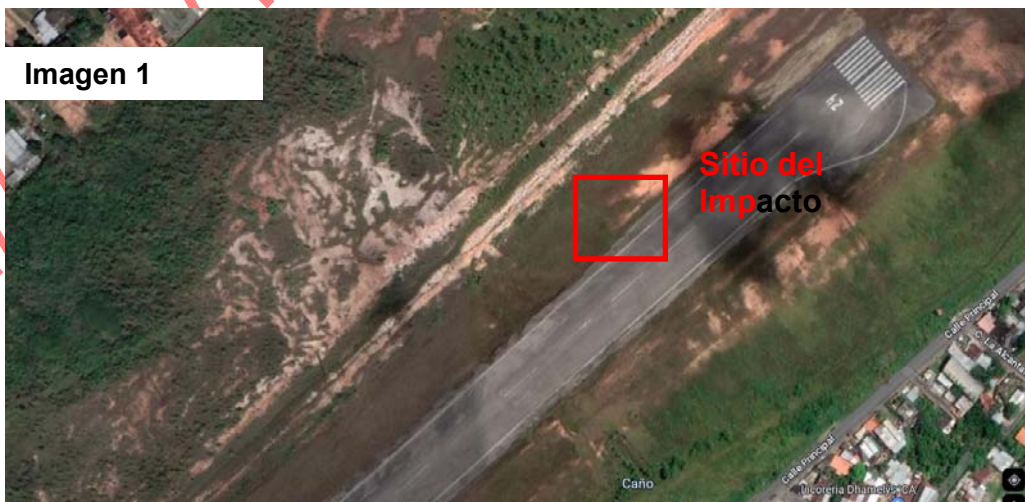
- La comisión se trasladó al sitio del impacto, cerca del umbral 024 de la pista del aeropuerto de Maturín (SVMT), se realizó inspección del área verificando la dispersión de los restos de la aeronave. (Imagen 1).

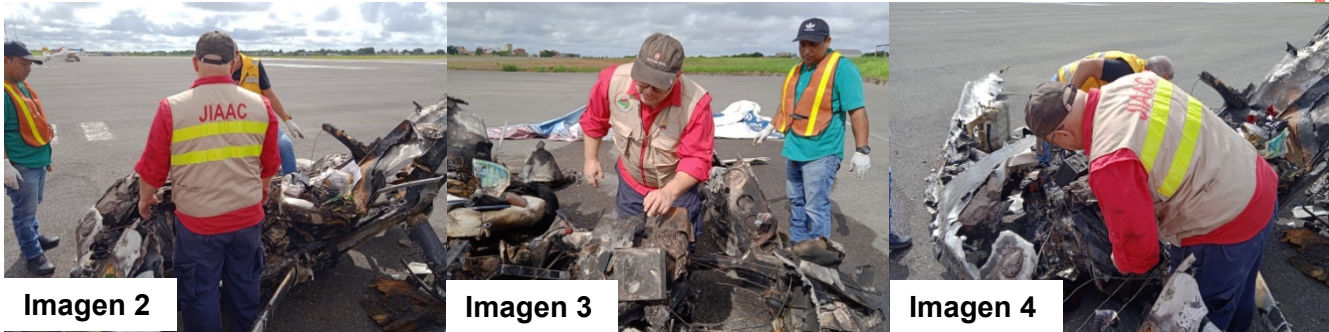
Imagen 2, 3 y 4. Inspección de los Restos

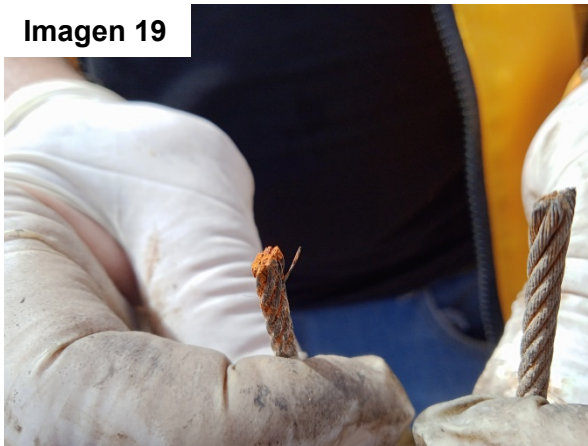
Imagen 19. Daño (Ruptura) en la Guayas de Control del Alerón izquierdo.
