EXPEDIENTE 012/2020

INFORME PROVISIONAL

ACCIDENTE RE

MATRÍCULA: YV3452

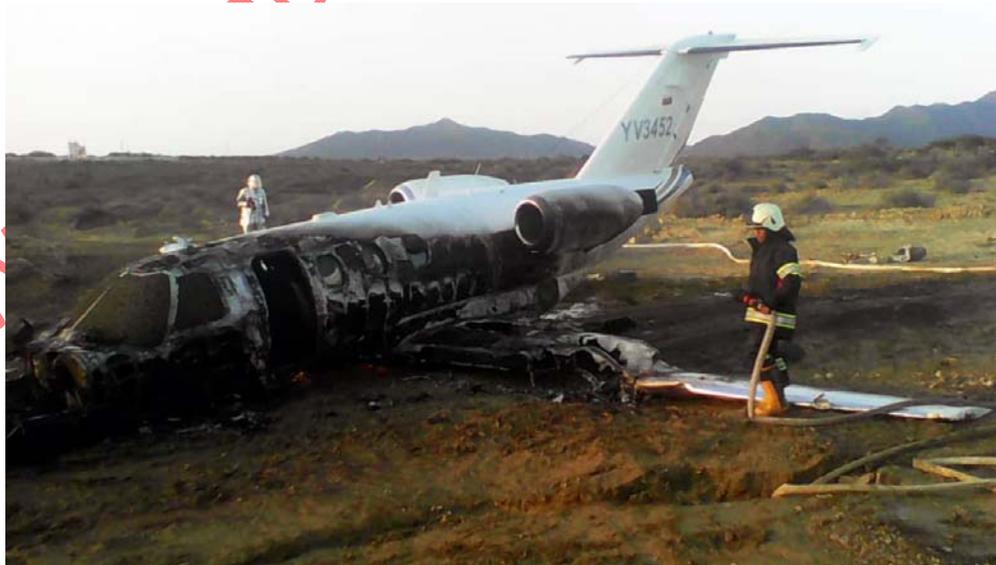
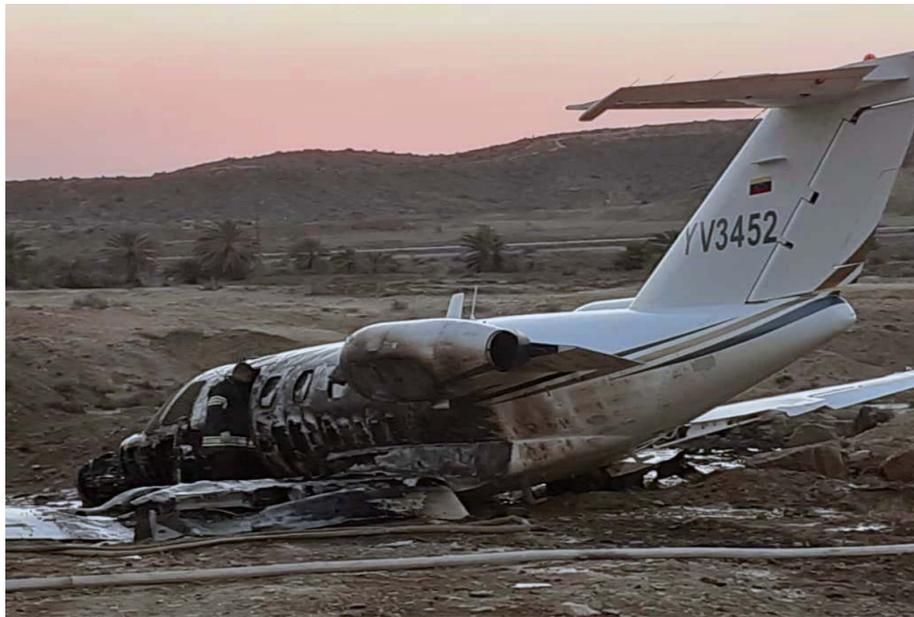
A las **21:42 UTC**, durante el ascenso inicial el piloto notificó al control de aproximación del aeropuerto de salida (**APP-SVMG**) su intención de retornar por falla en el motor derecho, solicitando la pista **RW 27** para este retorno. Durante el aterrizaje, en el recorrido de frenado, la aeronave se salió al final de la pista impactando con montañas de rocas y material de construcción

que se encontraba en el sitio, inmediatamente se incendió la aeronave, resultando los tripulantes con quemaduras y lesiones fatales y la aeronave destruida (**RE**)

Imagen 1 y 2: Aeronave luego de la excursión de pista.
