EXPEDIENTE 012/2020

INFORME PROVISIONAL

ACCIDENTE RE

MATRÍCULA: YV3452

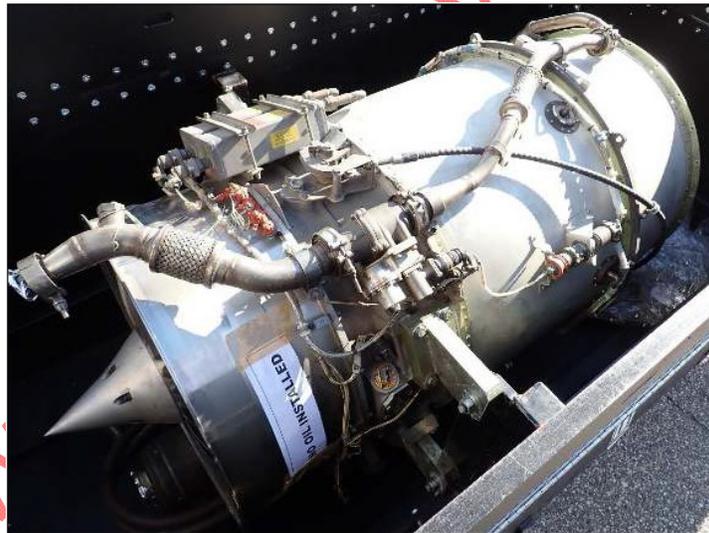
El motor izquierdo (N1) se almacenó de forma segura en su caja. No hubo evidencia de descontención o fuga de aceite en el motor.

Imagen 1: Motor izquierdo (N1) asegurado en una caja de envío

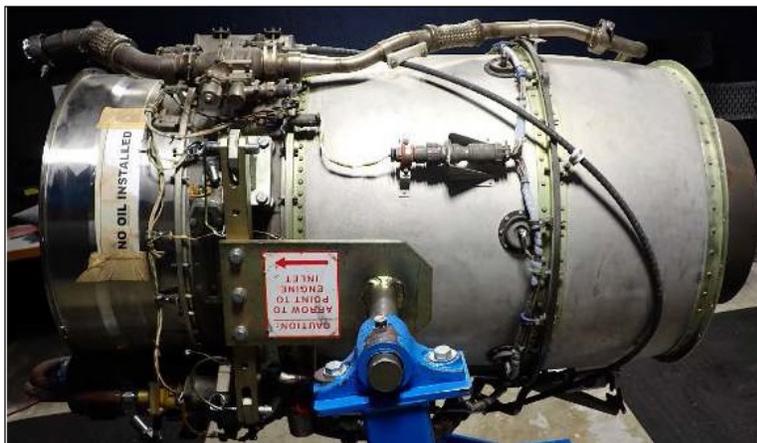
1. El motor se colocó en un soporte de motor (Foto 3). Las almohadillas de montaje entre etapas parecían intactas. La rotación manual del carrete de baja presión fue suave con sonidos de raspados metálicos débiles provenientes del interior del motor.

Imagen 2: Vista lateral izquierda del motor izquierdo N1 instalado en un soporte del motor

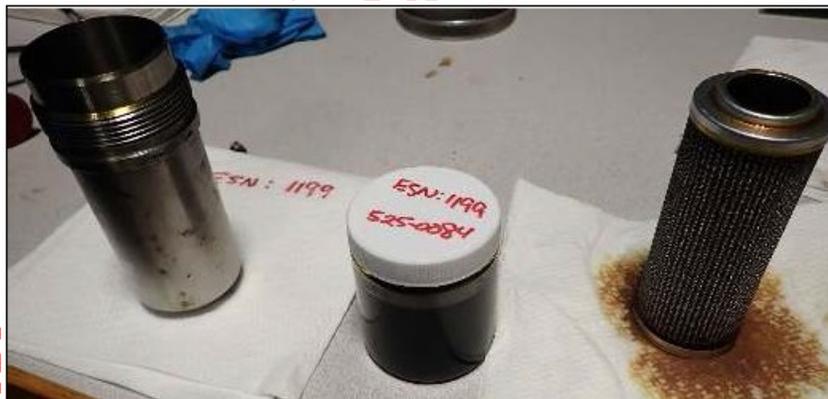
2. Se quitó el recipiente del filtro de aceite, lo que reveló que el filtro de aceite parecía estar libre de escombros y sin daños. El aceite tenía un olor ácido y tenía un color oscuro. Se recolectó y retuvo una muestra de aceite. Drenaje del tanque y no. Había 3/n. ° 4 chips detectores de desechos, pero faltaba el detector de chips de la caja de cambios. Ambos chips detectores parecían intactos y libres de escombros.

Imagen 3: Recipiente de llenado de aceite, muestra de aceite y filtro del motor izquierdo N1

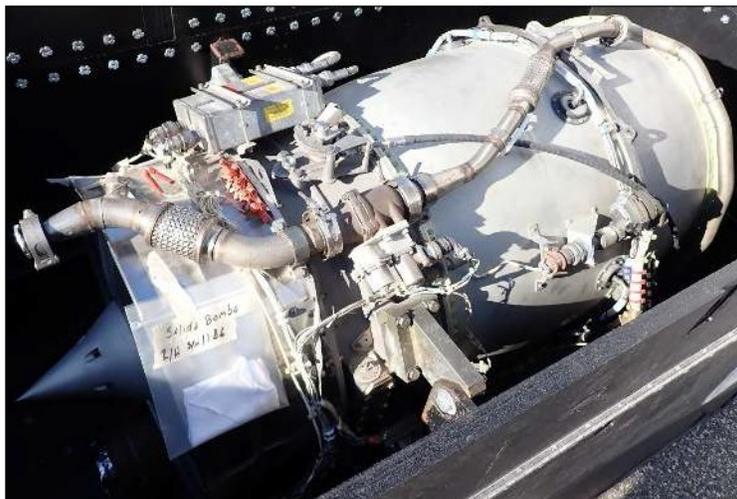
- o Inspección del Motor Derecho (N2) por parte del fabricante.
1. El motor derecho (N2) estaba guardado de forma segura en su caja. No hubo evidencia de descontención externa, daños en los neumáticos o fugas de aceite en el motor.

Imagen 4: Motor derecho (N2) asegurado en una caja de envío

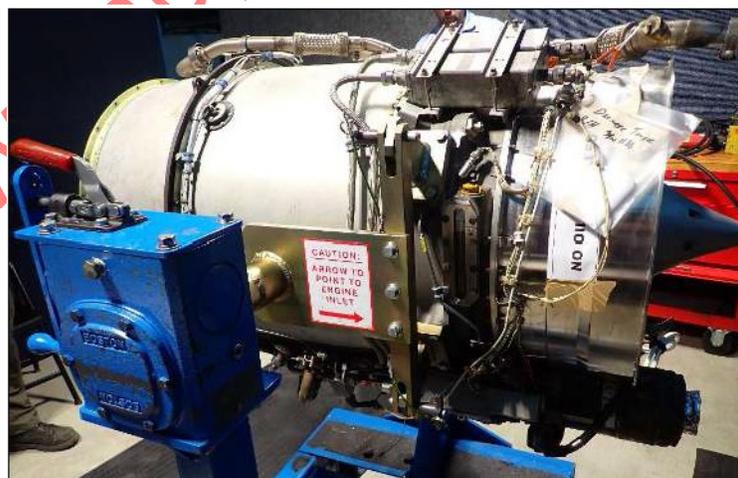
2. El motor se colocó sobre un soporte de motor. Las almohadillas de montaje entre etapas no parecían dañadas. La rotación manual del carrete de baja presión era difícil y se podían escuchar sonidos de raspado metálico provenientes de la parte trasera del motor.

Imagen 5: Vista lateral derecha del Motor derecho (N2) instalado en un soporte del motor

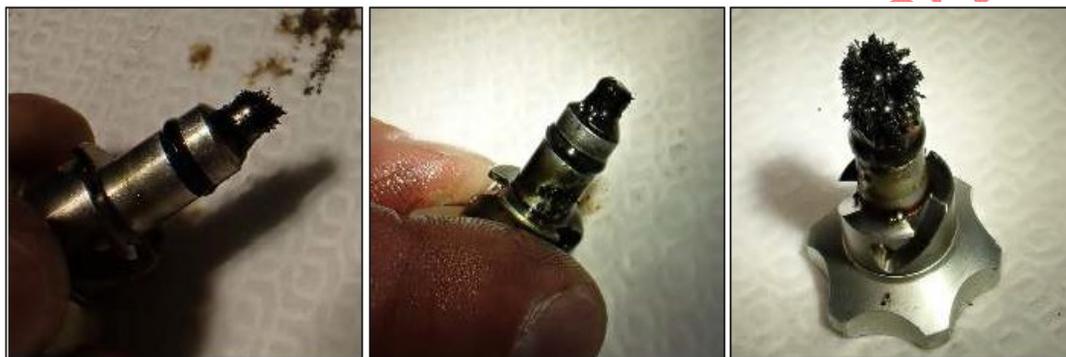
3. El detector de virutas de drenaje del tanque y del cojinete n.º 3/n.º 4a estaban cubiertos con virutas de metal, mientras que el detector de virutas de la caja de cambios estaba prácticamente limpio de virutas de metal. Los detectores se colocaron individualmente en bolsas y el análisis de los chips mostró que eran consistentes con el material del cojinete. El filtro de aceite que parecía mayormente libre de escombros y sin daños. Se encontraron desechos en el fondo del recipiente de llenado de aceite. El aceite tenía un olor ácido y tenía un color oscuro. Se recolectó y retuvo una muestra de aceite.

Imagen 6, 7 y 8: Drenaje del tanque (izquierda), caja de cambios (centro). y No. 3/No. 4 detectores de virutas de barrido (derecha)

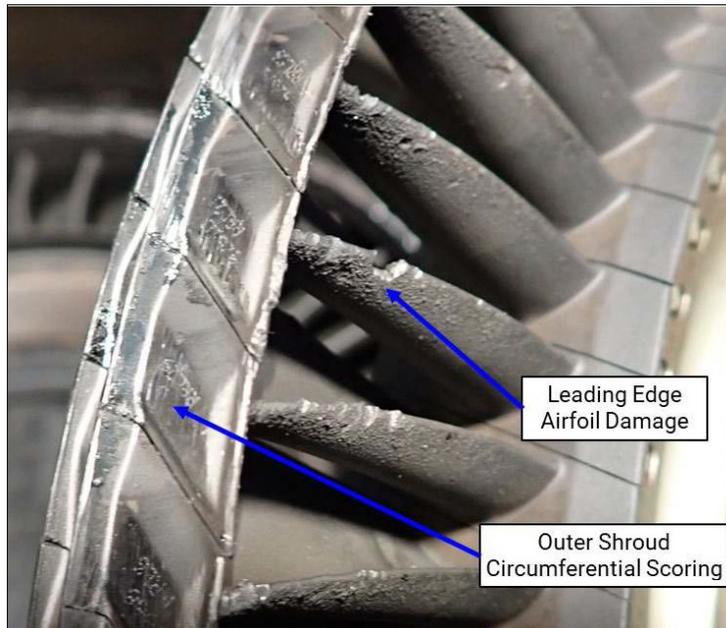
4. Todas las superficies aerodinámicas del conjunto de rotor de turbina de baja presión de 1"1 estaban en toda su longitud con sus cubiertas exteriores intactas. El borde de ataque del diámetro exterior de las superficies aerodinámicas de los álabes tenía muescas y abolladuras. La superficie del diámetro exterior de las cubiertas tenía marcas circunferenciales compatibles con el contacto del sello abrasible en forma de panal. El diámetro interior de la brida de popa del rotor estaba ennegrecido con aceite coquizado y desechos metálicos.

Imagen 9: Daños en el perfil aerodinámico y la cubierta de las palas de las turbinas de baja presión

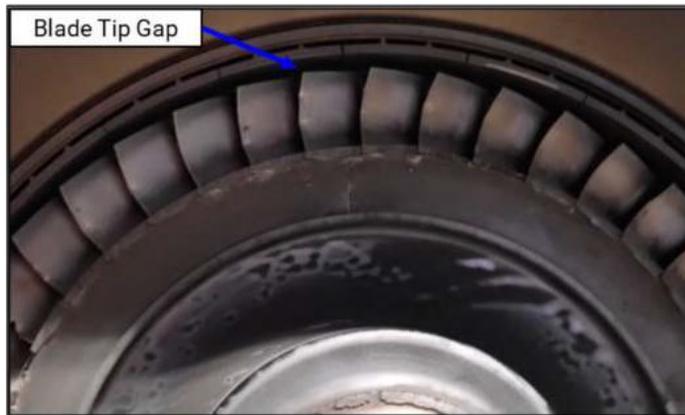
5. Se observaron espacios más grandes de lo normal entre las puntas de los álabes de la turbina de alta presión y los segmentos de la cubierta exterior cuando se retiró la boquilla de la turbina de baja presión 1•1. La tuerca de popa del eje de alta presión se cortó manualmente para retirar el conjunto del rotor de la turbina de alta presión debido a que las roscas de las herramientas estaban dañadas en el eje de alta presión. Faltaba la más pequeña de las cinco placas de retención traseras de los álabes de la turbina de alta presión. Aproximadamente la mitad de los perfiles aerodinámicos de las palas tenían abolladuras o rasgaduras en los bordes de salida del perfil aerodinámico. Siete de los cuarenta y tres álabes de la turbina de alta presión tenían plataformas aerodinámicas dañadas vistas desde atrás. Todas las puntas de las hojas tenían evidencia de frotamiento circunferencial. El frente del conjunto del rotor de la turbina de alta presión parecía limpio y sin daños.

Imagen 10: Separación de la punta de la pala de la turbina de alta presión más grande de lo normal

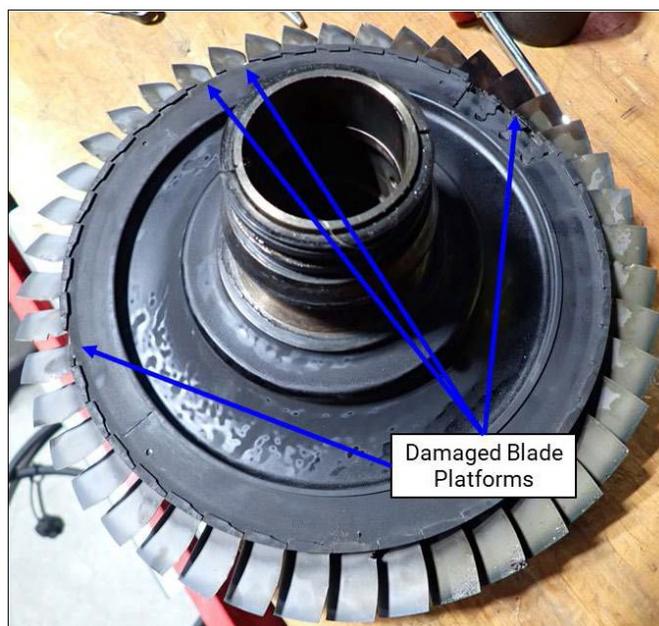
Imagen 12: Ubicación de plataformas de álabes de turbina de alta presión dañadas

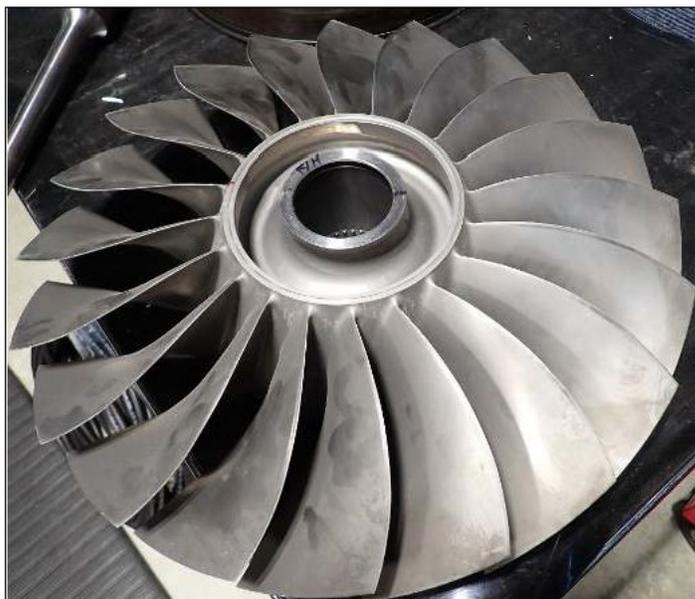
El ventilador estaba limpio y sin daños, con todas las aspas del ventilador apareciendo en toda su longitud. Hubo un ligero roce circunferencial en las puntas de las hojas. El sello de aire exterior desgastable por abrasión del ventilador tenía evidencia de corrosión alrededor y las porciones faltantes del sello de aire estaban alineadas con la posición axial de las puntas de las aspas del ventilador. El estator del ventilador y el conjunto de la caja no parecían estar dañados.

Imagen 13: Vista frontal del ventilador
Fuente: Fabricante **Año:** 2021

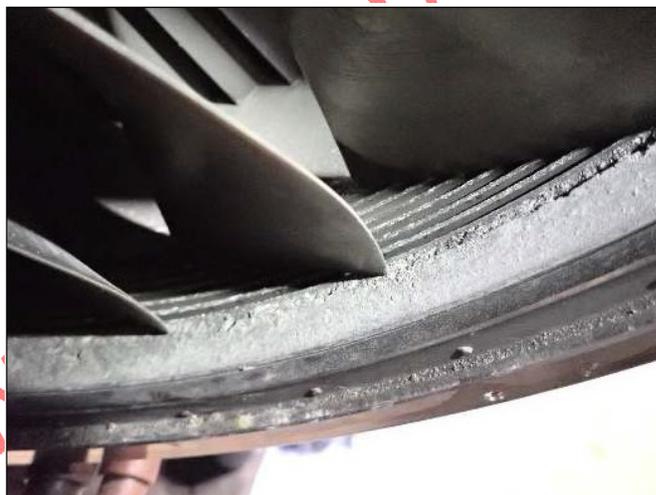
Imagen 14: Ventilador corroído y sello de aire exterior abrasible
Fuente: Fabricante **Año:** 2021

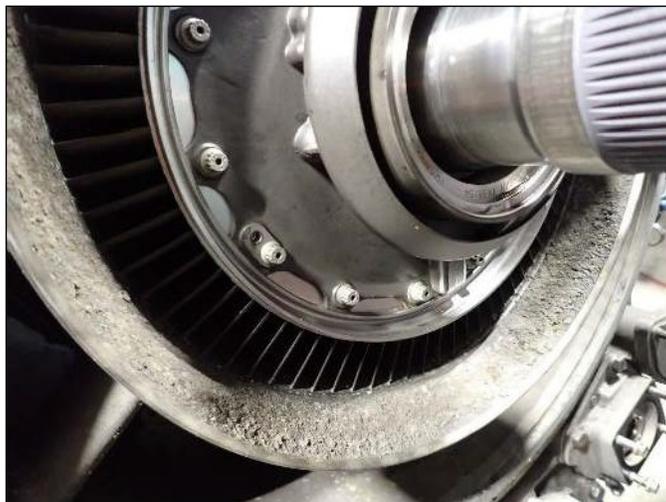
7. Los airfolls del rotor de presión intermedia tenían desechos similares al polvo y evidencia de corrosión, pero parecían intactos. El sello de aire exterior tenía evidencia de corrosión.

Imagen 15: Corrosión del airseal exterior del rotor de presión intermedia
