EXPEDIENTE 003/2020

INFORME PROVISIONAL

INCIDENTE GRAVE SCF-PP

MODELO: 737-200

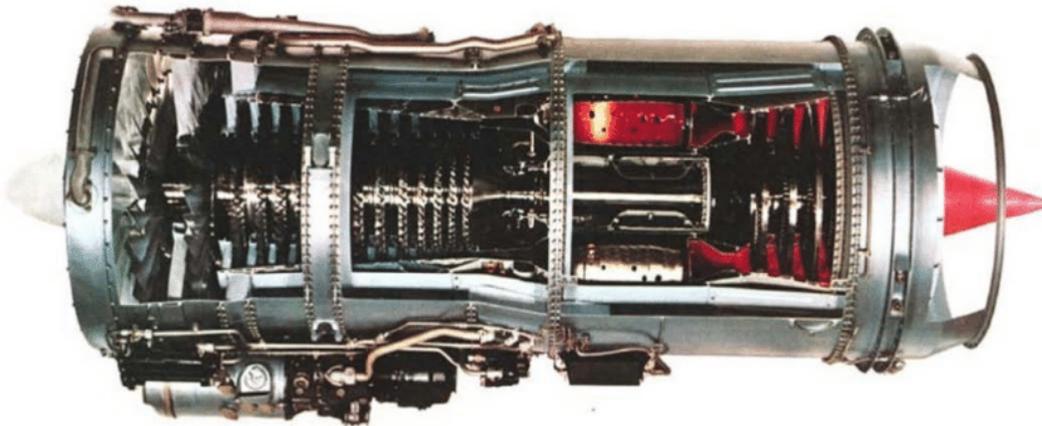
Imagén 1.
Pressure Ratio Bleed Control and Tubing (Early Engines)

1. Se efectuó troubleshooting de acuerdo al JTD 72-00-00 pág., 106/107, encontrándose PRBC valve bloqueada
2. Se realizó la remoción/instalación de Motor N°2, de acuerdo al AMM-75-31-11 pág. 401-406.
3. Se ejecutó CHECK FOR PRETRINMMED ENG test de acuerdo a AM-M71-00-00 pág., 509, con resultados satisfactorios.
