# INFORME PROVISIONAL

## INCIDENTE GRAVE SCF-NP

**MATRÍCULA:** YV380T

**MODELO:** 737-200

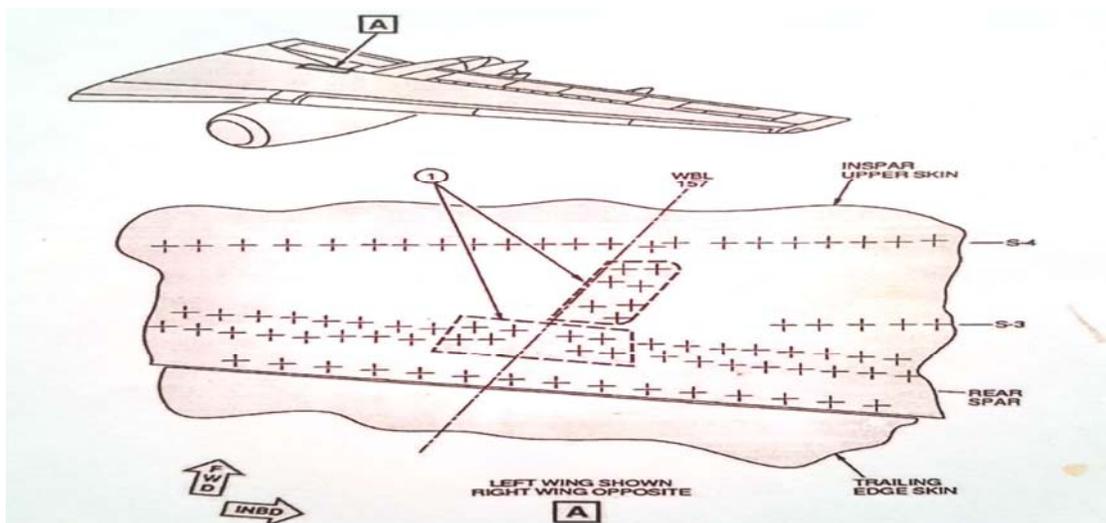
**IMAGEN 1.**  
**LINEA INFERIOR DEL LARGUERO TRASERO 157**

Durante la inspección para validación de las acciones correctivas de mantenimiento, en referencia al reporte "Falla de los FLAPS", a 11.000 pies. Slip #076646, se realizaron las siguientes actividades:

1. se efectuó inspección de la línea inferior del larguero trasero, troubleshooting, según AMM-27-58-01/101.
2. Se ejecutó la reparación del componente, realizando la prueba y obteniendo resultados satisfactorios.

- Realizar el mantenimiento respectivo según manual de procedimiento de los ramales y puntos de fijación de todo el sistema eléctrico de la flota.
- Implementar un procedimiento efectivo que permita comprobar el estado de ajustes del sistema de dirección.
