# INFORME

## INCIDENTE SCF-PP

**MATRÍCULA:** YV2953

**MODELO:** ERJ 190 – 100 IGW

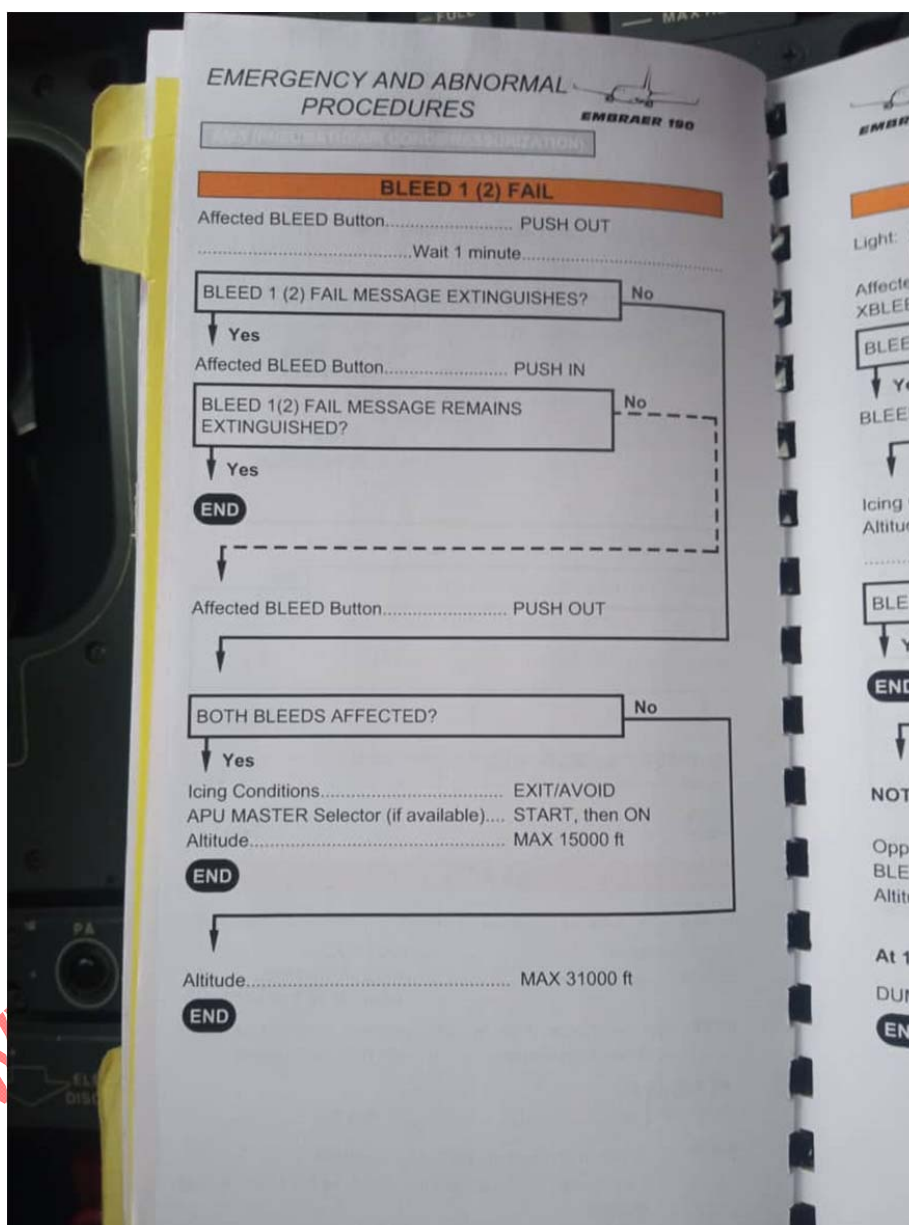
**Imagen 1:** Quick Reference Handbook para falla simultanea del Bleed Valve  
**Fuente:** Investigador Encargado. **Año:** 2023

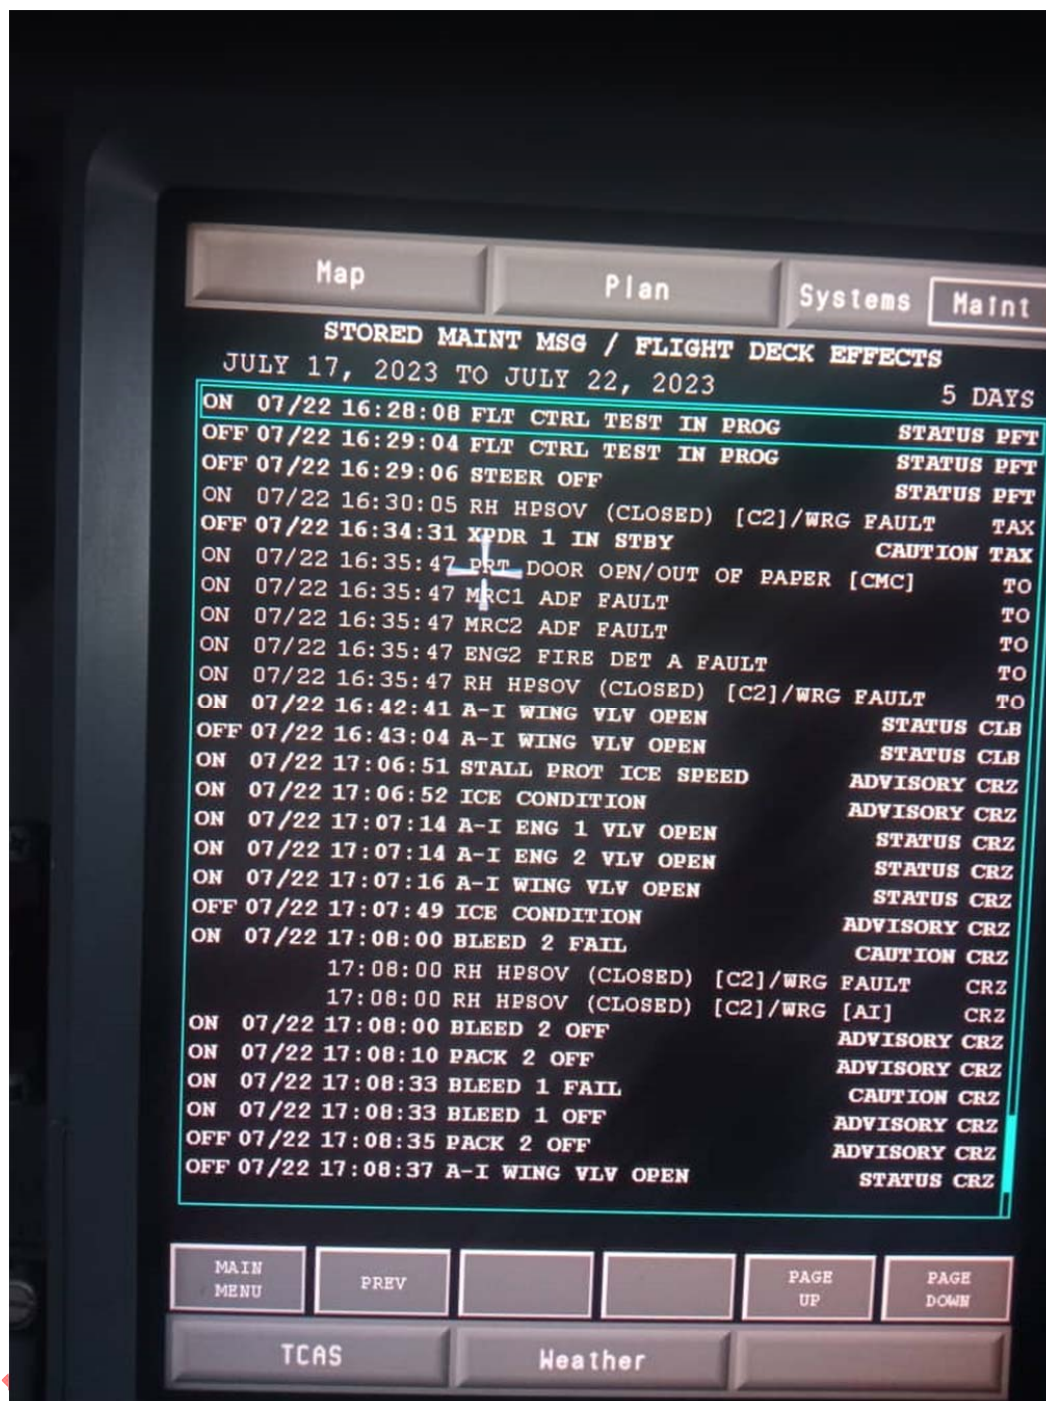
5. Se realiza Air Bleed System Operational Test al sistema #1 según AMM 36-00-00-710-801, con resultados satisfactorios

Imagen 2: Test al sistema #1 según AMM 36-00-00-710-801

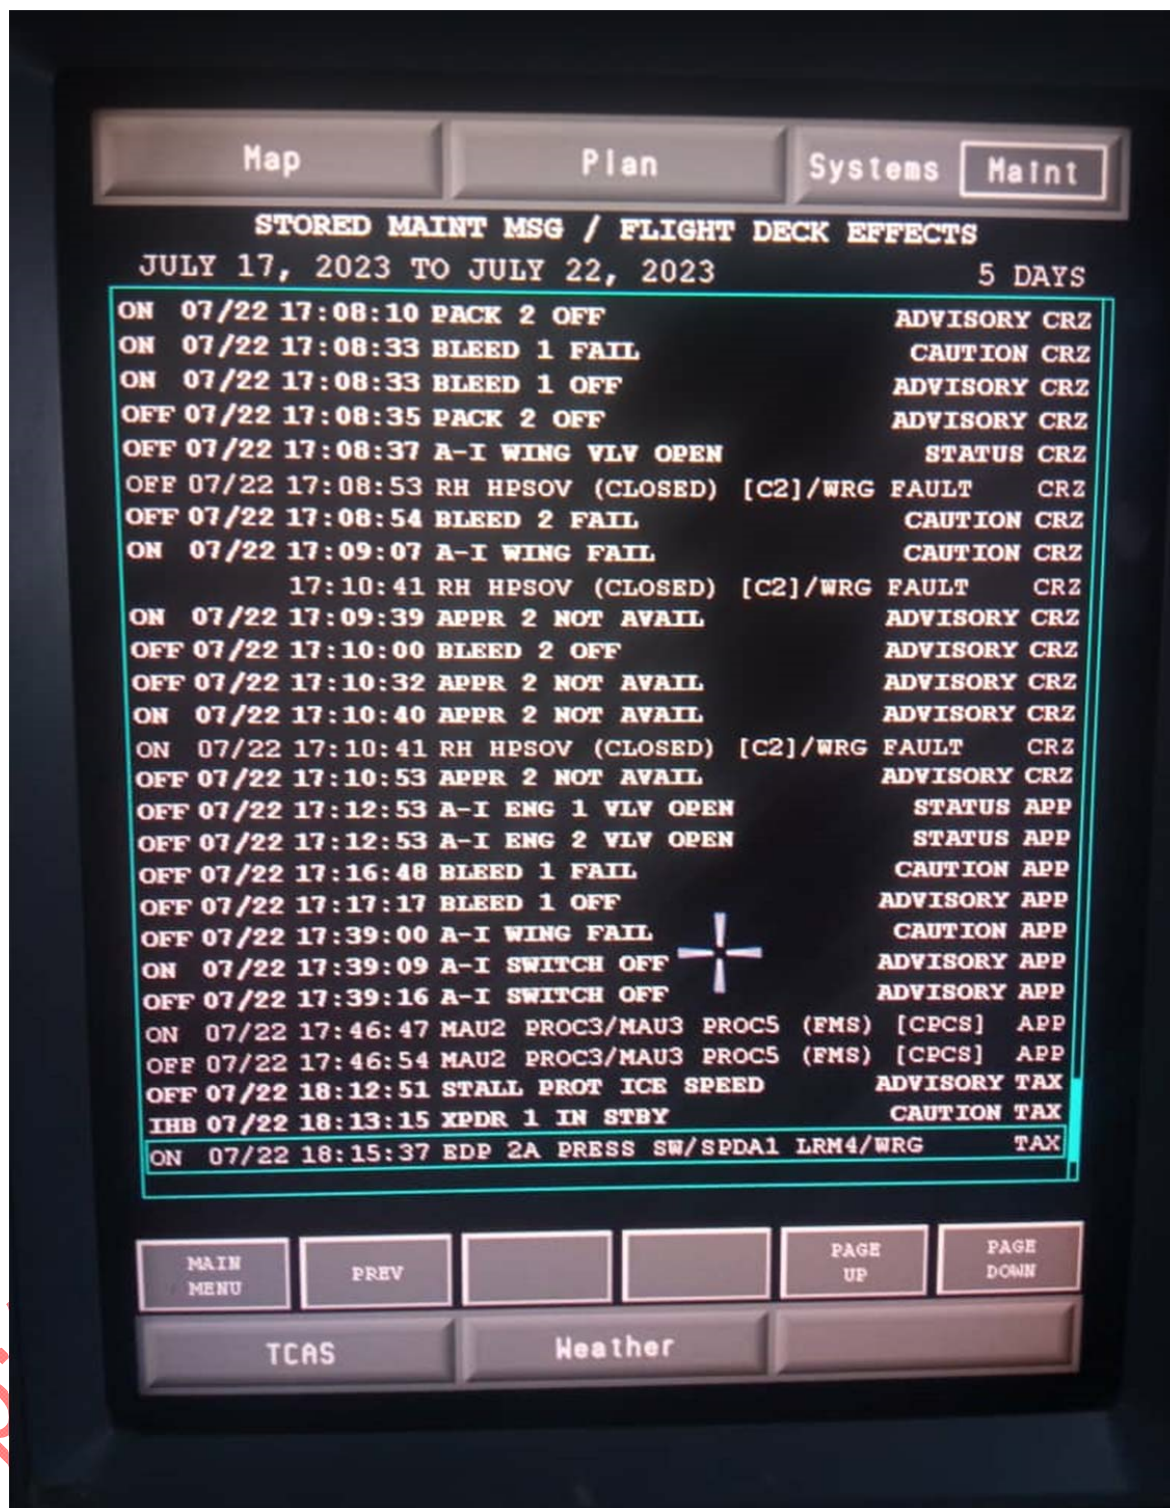
Imagen 3: Test al sistema #1 según AMM 36-00-00-710-801

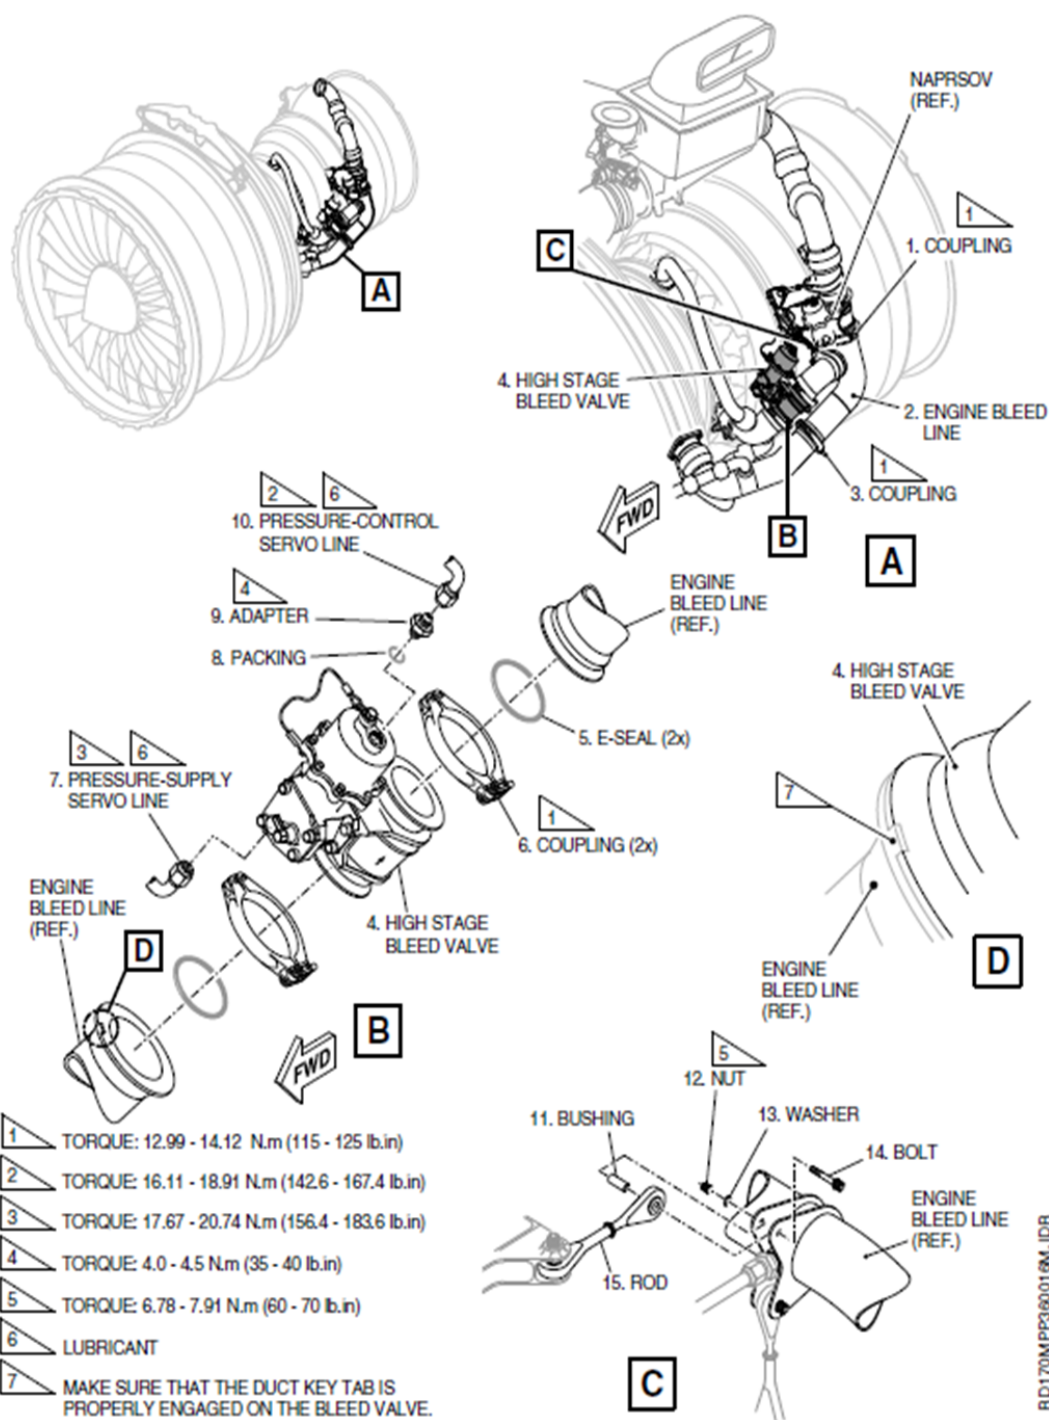
**Imagen 4:** realiza cambio de High Stage Bleed Valve de acuerdo con el AMM 36-11-01-000/400-801-A

- Se pudo evidenciar, al momento de realizar el troubleshooting por la falla de la válvula de sangrado motor #2 (Bleed 2 Fail) el “high stage bleed valve” presentaba daños por desgaste, por consiguiente se realizó el reemplazo para poder realizar nuevamente el troubleshooting el cual resultó satisfactorio y el correcto funcionamiento de ambas válvulas de sangrados y el sistema anti-hielo.

6. Se realiza prueba 36-11-00-810-833-A y se realiza cambio de High Stage Bleed Valve de acuerdo con el AMM 36-11-01-000/400-801-A, posterior se realiza prueba del sistema con resultados positivos.
7. Se realizó Operational Test de acuerdo al AMM 30-11-00-710-810-A/500, operando el Sistema Anti Ice sin novedad.

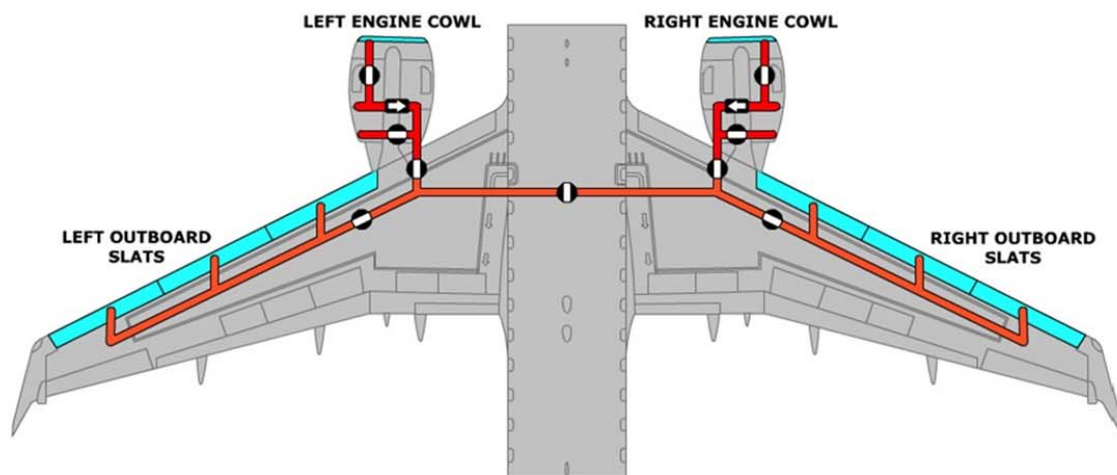
**Imagen 5:** Esquema de funcionamiento del Sistema Anti Hielo

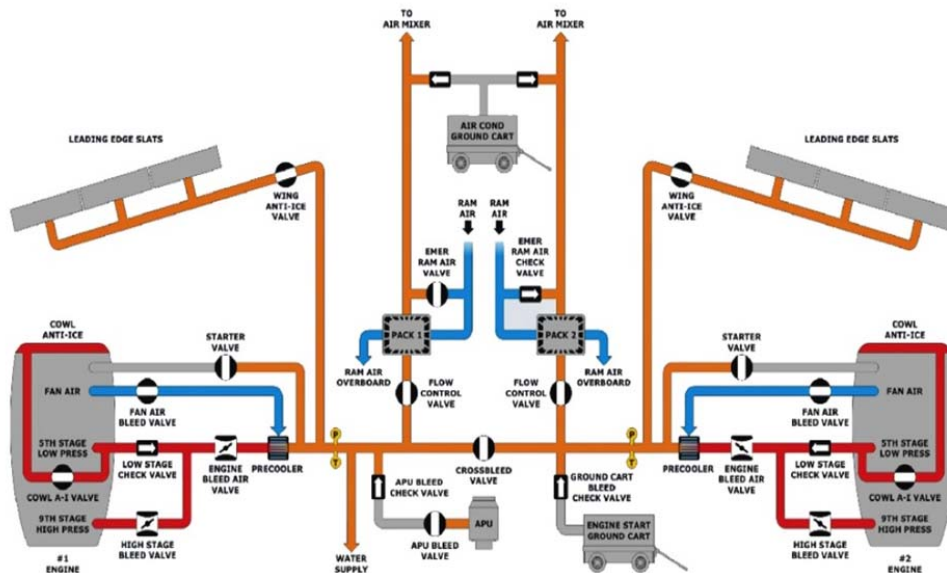
**Imagen 6:** Sistema de Manejo de Aire
